NAF Bruktbiltest

Testdato
01.06.2026

Bilmerke	Toyota	Motorstørrelse	2494 cm ³
Modell	Hilux 4WD	Motoreffekt	106 kW
Type	N2(EU.TSAM)	Aksler i drift	2
Registreringsnr.	TV88135	Drivstofftype	Diesel
Understellsnr.	AHTFR29G407041334	Kjøretøygruppe	315
Km.stand.	238527	Bruktimportert	Nei
Farge	Svart	Registreringsår	2015
Karosseritype	Separat førerhus	Registrert første gang	27.02.2015
		Frist for neste EU kontroll	14.03.2027

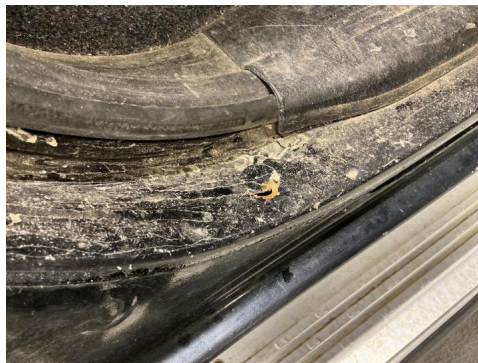
77. Døråpning.

46.3	Registerreim.	Det foreligger ingen dokumentasjon på bytte av registerreim iht oppgitt intervall. Nærmere undersøkelse/kontroll anbefales	
50.1	Døråpning.	Slitt / skade på gummilist:	Venstre foran
