MAZDA MX-30 FORHJULSDRIFT
TESTDATO: 01.06.2026
KODE: 2037664

EC15233

NBF Tilstandsrapport er utarbeidet av Norges Bilbransjeforbund og Forbrukerrådet.

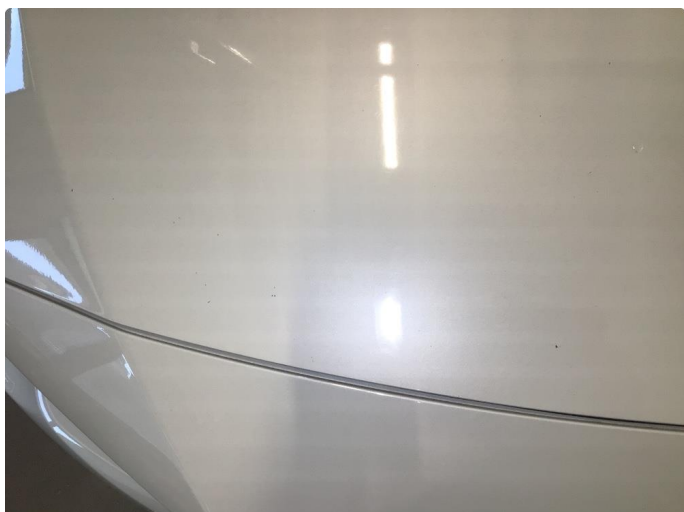
1.1 Noe steinsprut på panser

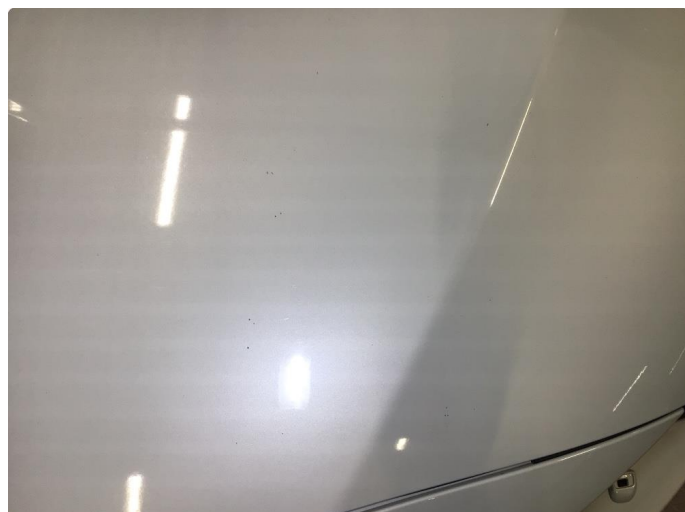
1.1 Noe steinsprut på panser

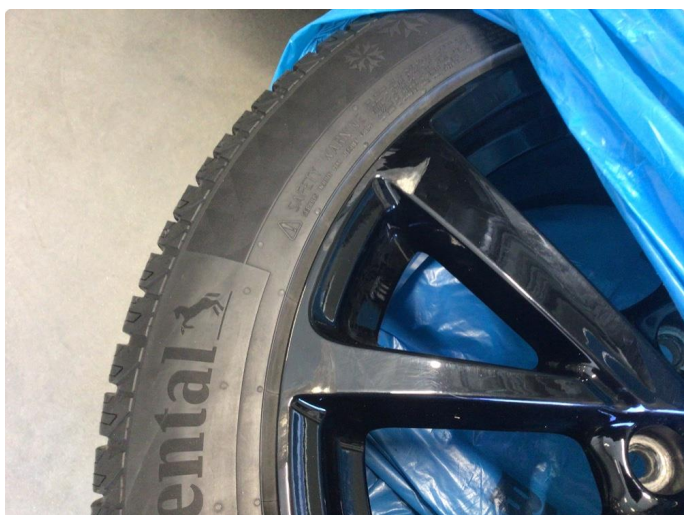
1.2 Kantkjørt en vinterfelg

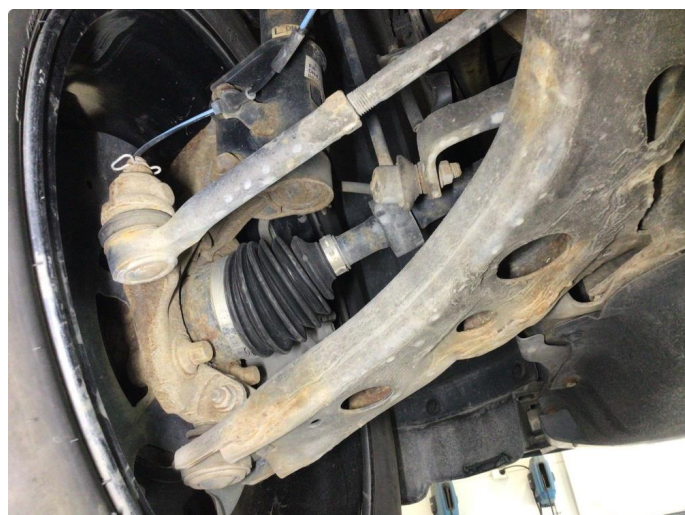
2.1 Overflaterust i forstilling, ingen tiltak kreves

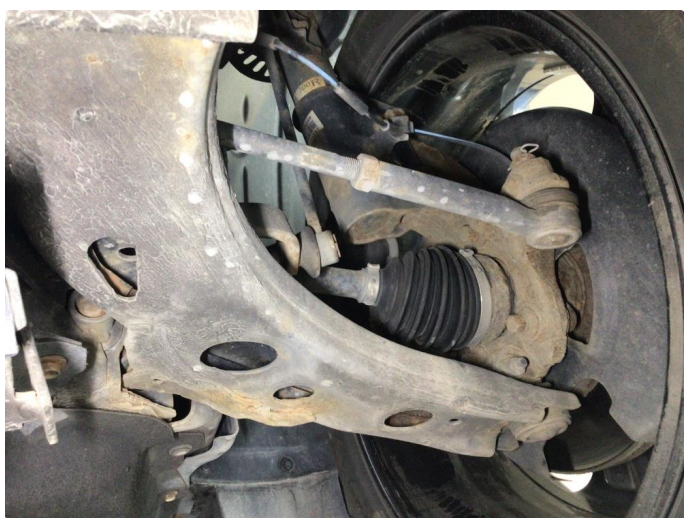
2.1 Overflaterust i forstilling, ingen tiltak kreves
