# NAF Bruktbiltest

**Testdato**  
13.05.2026

Bilmerke	Iveco	Motorstørrelse	2998 cm <sup>3</sup>
Modell	38S14G	Motoreffekt	100 kW
Type	IS35SI2BA	Aksler i drift	1
Registreringsnr.	GA14277	Drivstofftype	CNG-gass
Understellsnr.	ZCFCG38AX05669458	Kjøretøygruppe	381
Km.stand.	23661	Bruktimportert	Nei
Farge	Hvit	Registreringsår	2025
Karosseritype	Separat førerhus	Registrert første gang	24.04.2025
		Frist for neste EU kontroll	23.04.2026

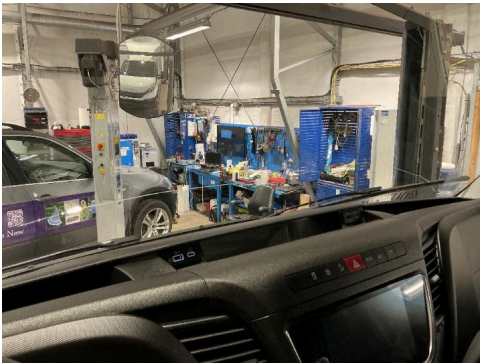
19. Frontrute

Ref.Id	Repareres	Resultat	Beskrivelse
4.8	Service/ Dokum.	Aktivert serviceindikator	
4.9		Frist for EU kontroll er overskredet	
22.3	Varsellamper utvidet	Varsellampe for OBD (Motorlampe) lyser	
27.5	Motor virkemåte	Unormal motorgange/vibrasjon	
27.6		Dårlig trekraft	
81.4	Frontrute	Sprekk i frontrute: <ul style="list-style-type: none"><li>• Reparasjonsmetode:Reparasjon</li></ul>	
86.1	Lakk / karosseri utvendig	Skadet:	Støtfanger bak
