## EF10097 - 2022 BYD Atto3 SC2E Flerbruksbil

Km.stand	<b>38 457</b>	Bruktimportert	<b>Nei</b>	Reg.reim skiftet, dato	<b>Har ikke</b>
Ant. nøkler	<b>0</b>	Antirustgaranti	<b>Ja</b>	Reg.reim skiftet, km	<b>0</b>
Drivstoff	<b>Strøm</b>	Heftelser	<b>Nei</b>	Siste service, dato	<b>02.10.2025</b>
Farge	<b>Hvit</b>	Koll.puter utkoblet	<b>Nei</b>	Siste service, km	
Egenvekt	<b>1750</b>	Medfølger sommerdekk	<b>Ja</b>	PKK utført	
Effekt	<b>204</b>	Medfølger vinterdekk	<b>Ja</b>	Servicehefte/servicer fulgt	<b>Ja</b>
Chassisnr.	<b>LGXCE4CB1N2136591</b>	Tilhengerfeste	<b>Nei</b>	Vognmappe m/instruksjonsbok	<b>Ja</b>
Første reg.	<b>23.05.2023</b>	Er prøvekjørt	<b>Ja</b>	Utskrift dato	<b>05.06.2026</b>

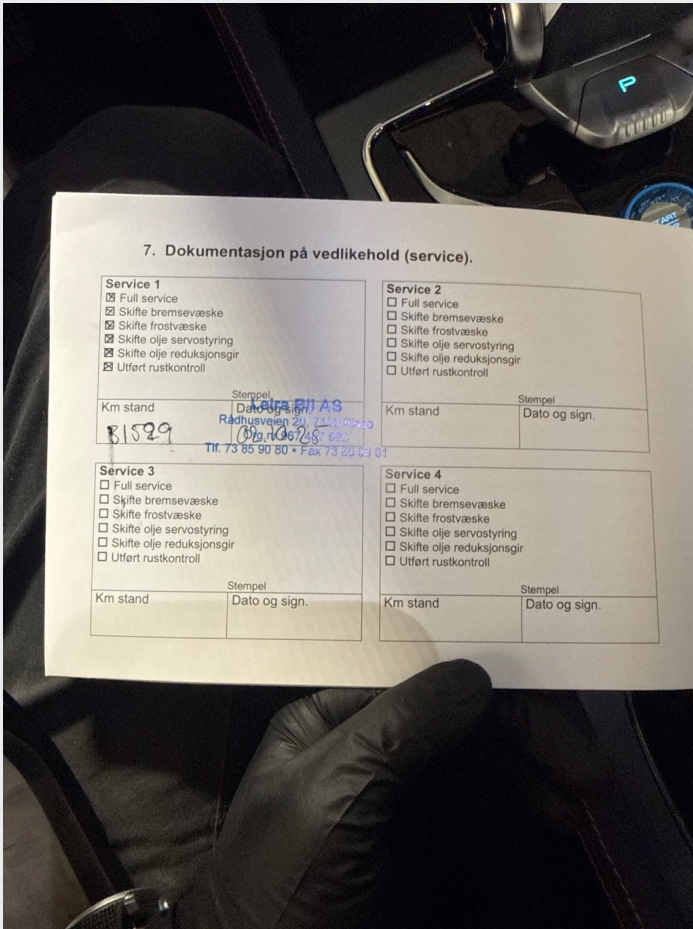
5.11 Servicehefte

5.11 Motor - Service - Servicehefte

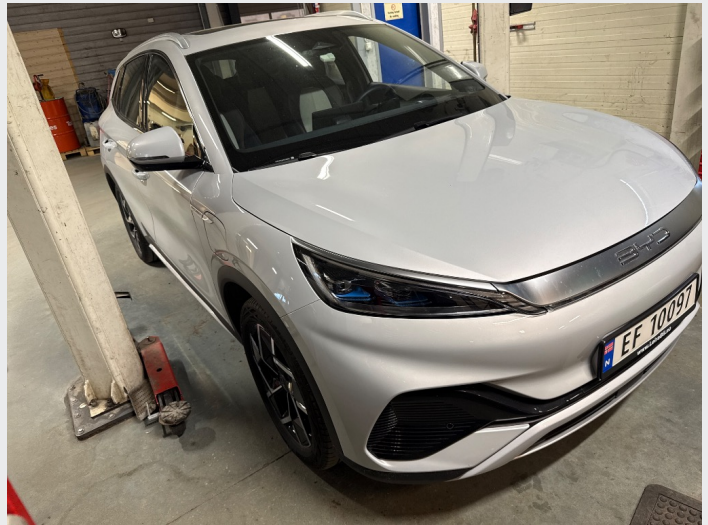
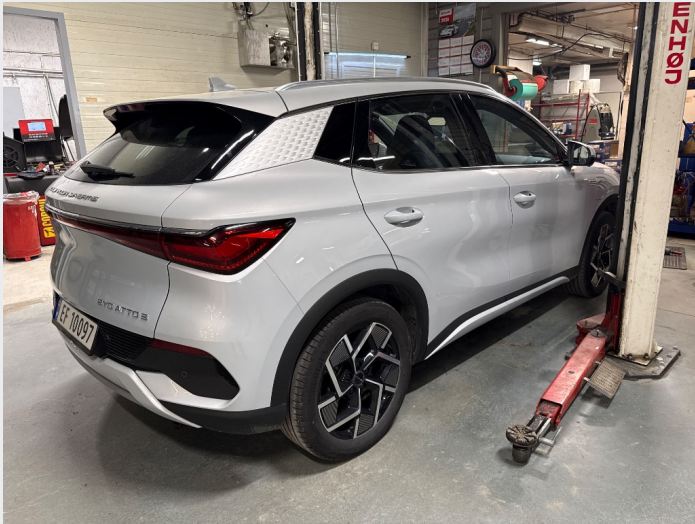
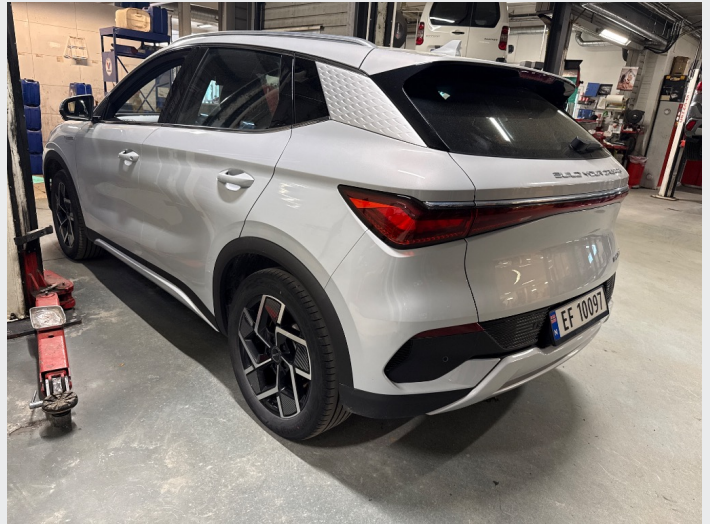
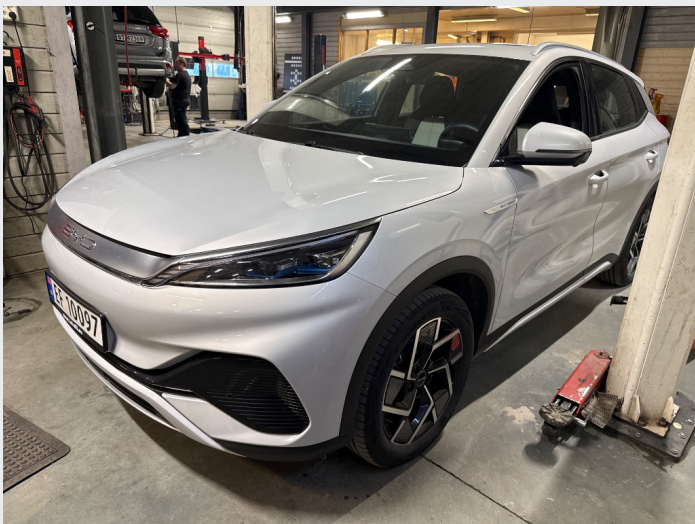
2.1 Oversiktsbilder av bilen

2.1 Eksteriør - Lakk - Oversiktsbilder av bilen
