NAF Bruktbiltest

Testdato
01.06.2026

Bilmerke	Ford	Motorstørrelse	1995 cm ³
Modell	Transit	Motoreffekt	77 kW
Type	FCC	Aksler i drift	1
Registreringsnr.	AS57625	Drivstofftype	Diesel
Understellsnr.	WF0YXXTTGYJT76175	Kjøretøygruppe	315
Km.stand.	98992	Bruktimportert	Nei
Farge	Svart	Registreringsår	2018
Karosseritype	Integrert førerhus	Registrert første gang	29.06.2018
		Frist for neste EU kontroll	17.03.2028

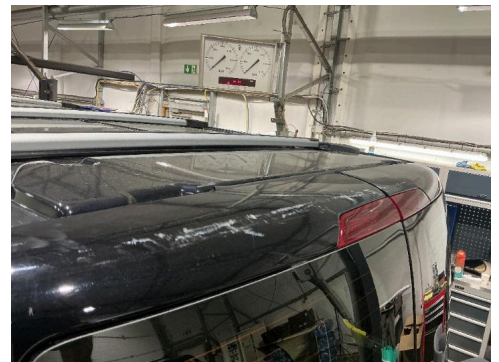
R 24. Lakk / karosseri utvendig. R

Ref.Id	Repareres	Resultat	Beskrivelse
4.1	Service/Dokumentasjon.	Iht. servicehefte er ikke alle servicer fulgt	
21.2	Interiør generelt.	Forurensing og/eller ubehagelig lukt	
34.3	Registerreim.	Det foreligger ingen dokumentasjon på bytte av registerreim iht oppgitt intervall. Nærmere undersøkelse/kontroll anbefales	
38.2	Døråpning.	Sår eller skade:	Venstre fordør
42.1	Seter.	Hull/rift gjennom setetrekk:	Venstre foran
42.3		Misfarget/skittent:	Høyre foran, Midten foran, Venstre foran
50.2	Lakk / karosseri utvendig.	Lakkriper:	Støtfanger foran, Bakluke, Høyre fordør, Venstre bakdør, Støtfanger bak
50.3		Steinsprut/lakksår	Høyre forskjerm, Panser, Venstre fordør
50.5		Lakkslipp/flassing	Venstre bakskjerm
50.8		Bulk (er):	Tak, Høyre bakdør, Bakluke, Høyre fordør, Venstre bakskjerm
50.10		Skadet:	Høyre bakskjerm
