NAF Bruktbiltest

Testdato
03.06.2026

| Bilmerke | Iveco | Motorstørrelse | 2287 cm ³ |
| Modell | 35S16 | Motoreffekt | 114 kW |

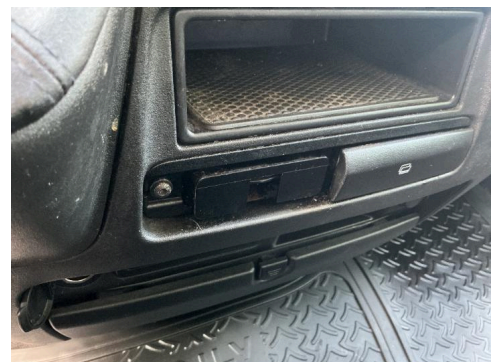
12. Dashbord / midtkonsoll.

| Ref.Id | Repareres | Resultat | Beskrivelse |
|---|---|--|--|
| 10.1 | Dashbord /midtkonsoll. | Manglende/løse deler eller deksler: | Dashbord |

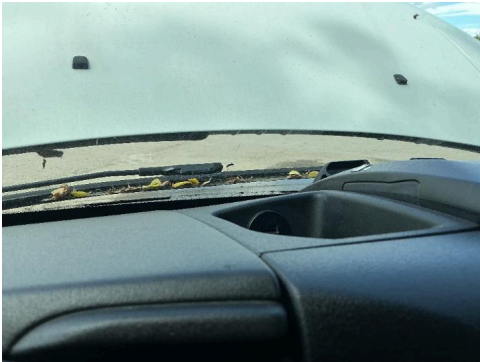
13. Glassruter.

| Ref.Id | Repareres | Resultat | Beskrivelse |
|---|---|--|--|
| 12.2 | Glassruter. | Sprukket/skadet rute | Frontrute |

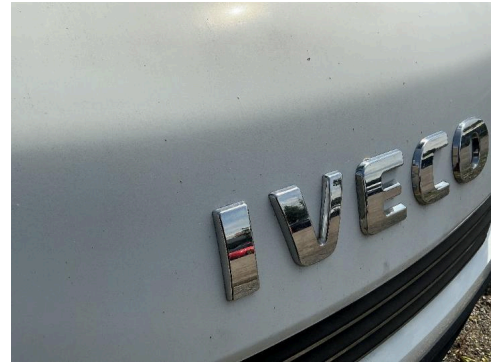
R 15. Lakk / karosseri utvendig.

| Ref.Id | Repareres | Resultat | Beskrivelse |
|---|---|--|--|
| 50.3 | Lakk / karosseri utvendig. | Steinsprut/lakksår | Panser |
| 50.15 | | Skadet av forurensning/fugleskitt eller lignende: | Se bilde |
| 50.17 | | * Skade på skap/påbygg | |

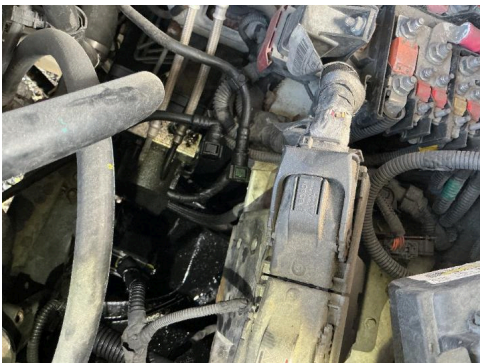
19. Motor og drivlinje - virkemåte

| Ref.Id | Repareres | Resultat | Beskrivelse |
|---|---|--|--|
| 80.17 | Motor og drivlinje - virkemåte | * Dieselfilter mangler, starter ikke. | |

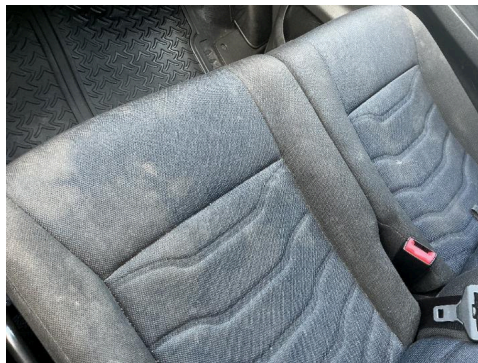
R 20. Seter.

| Ref.Id | Repareres | Resultat | Beskrivelse |
|---|---|--|--|
| 42.1 | Seter. | Hull/rift gjennom setetrek: | Venstre foran |
| 42.3 | | Misfarget/skittent: | Høyre foran, Midten foran, Venstre foran |

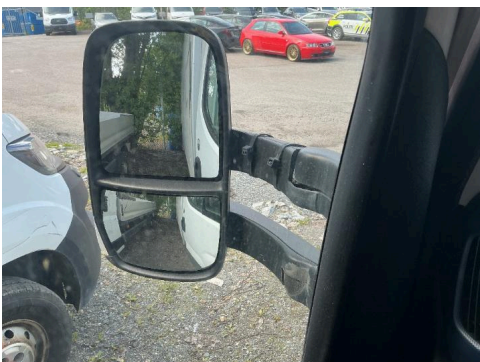
22. Utvendig speil.

| Ref.Id | Repareres | Resultat | Beskrivelse |
|---|---|--|--|
| 15.1 | Utvendig speil. | Skade på speilramme / -hus | Venstre side |
| 15.4 | | Skade på speilglass: | Venstre side |
| 15.6 | | Speil mangler: | Høyre side |
