NAF Bruktbiltest

Testdato
04.06.2026

Bilmerke	Volkswagen	Motorstørrelse	1984 cm ³
Modell	CADDY	Motoreffekt	80 kW
Type	2KN	Aksler i drift	
Registreringsnr.	RK44852	Drivstofftype	Gass
Understellsnr.	WV1ZZZ2KZCX123370	Kjøretøygruppe	315
Km.stand.	129412	Bruktimportert	Nei
Farge	Hvit	Registreringsår	2012
Karosseritype	Integrert førerhus	Registrert første gang	11.04.2012
		Frist for neste EU kontroll	20.07.2027

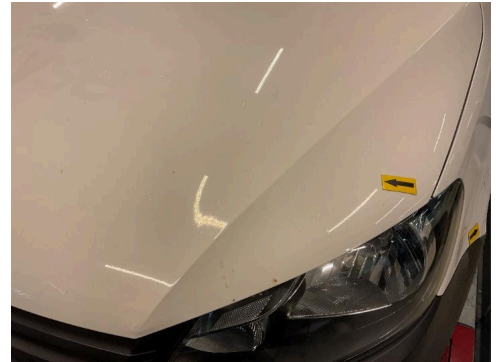
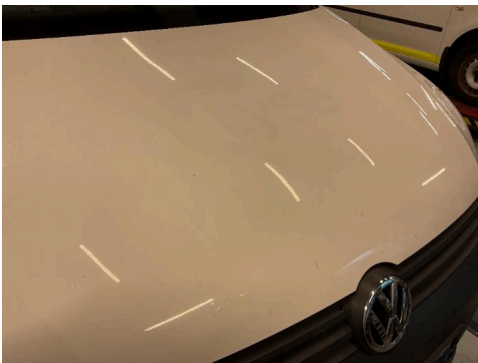
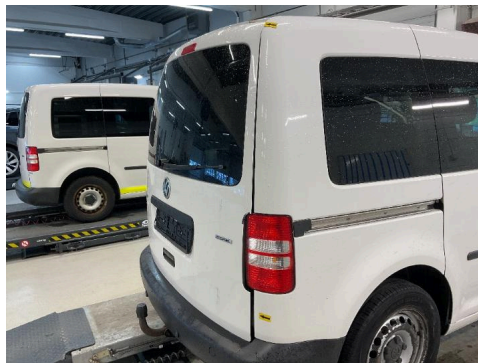
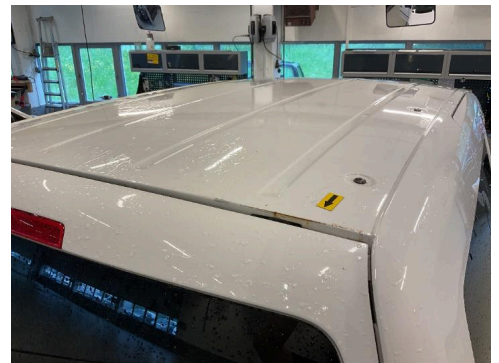
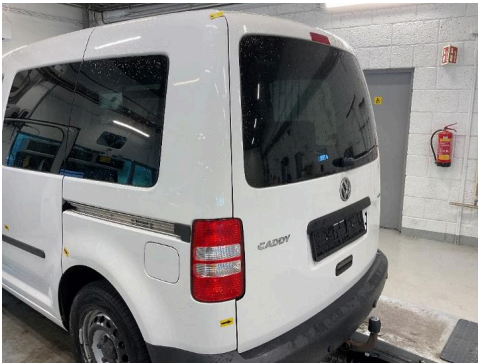
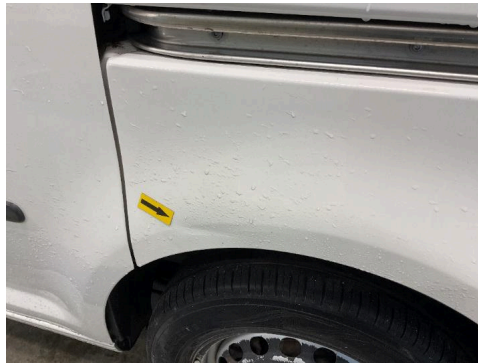
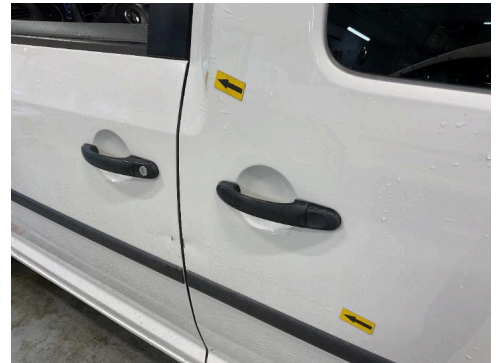
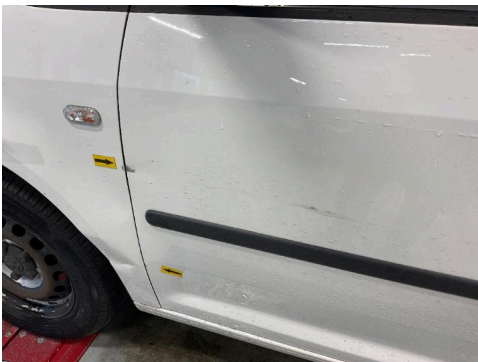
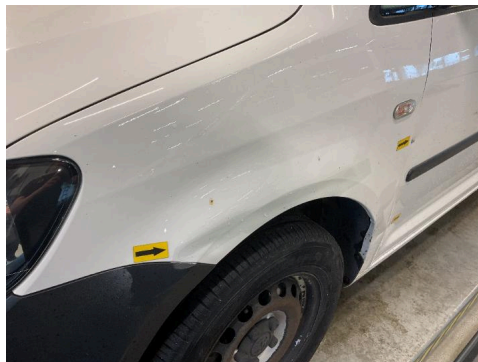
86.1	Lakk / karosseri utvendig	Skadet:	Venstre forskjerm, Venstre fordør, Venstre bakdør, Venstre bakskjerm
86.12		Rustangrep:	Tak
86.14		Steinsprut/lakksår	Panser

86.17		Mangelfull oppretting/tilpasning	Bakluke
88.2	Underside	Skadet/løst plastdeksel:	Midten bak
Ref.Id	Opplysning	Resultat	Beskrivelse
23.4	Full systemskann	Det finnes feilkoder, se rapport

86.22	Lakk / karosseri utvendig	Diverse småbulker/lakkriper	
88.12	Underside	Rustangrep i vognbunn / understell	
102.8	Laste-/bagasjerom	Lasterom har spesialinnredning

39. Lakk / karosseri utvendig

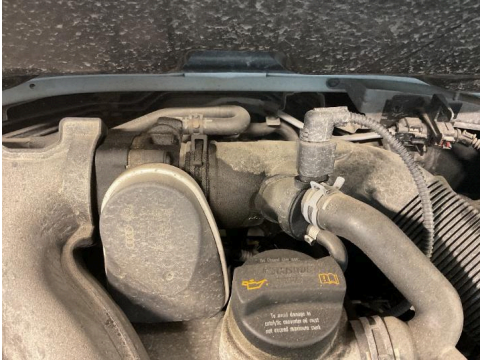
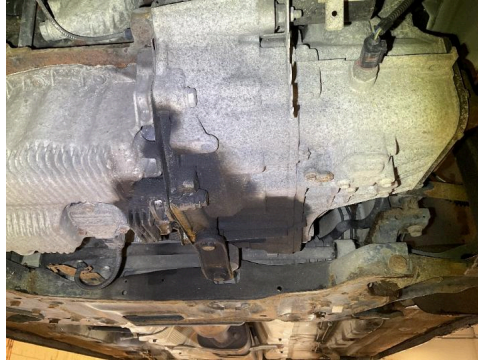
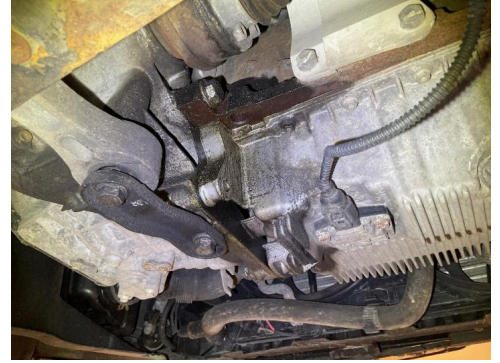
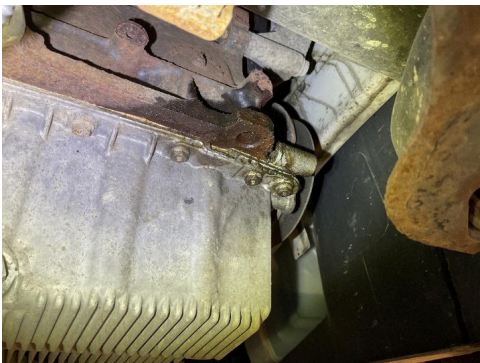
23.6		Etter avtale med kunde er feilkode/r slettet, feilsøking må påregnes dersom feilkode dukker opp igjen	
28.7	Utvendig tilstand motor	Oljesvetting	
29.11	Oljenivå motor	Lavt oljenivå

49. Utvendig tilstand motor
