# NAF Bruktbiltest

**Testdato**  
17.04.2026

<b>Bilmerke</b>	Mercedes-Benz	<b>Motorstørrelse</b>	1991 cm <sup>3</sup>
<b>Modell</b>	GLC 350 e 4MATIC	<b>Motoreffekt</b>	155 kW
<b>Type</b>	204 X	<b>Aksler i drift</b>	2
<b>Registreringsnr.</b>	LY83552	<b>Drivstofftype</b>	Bensin
<b>Understellsnr.</b>	WDC2539541F459880	<b>Kjøretøygruppe</b>	101
<b>Km.stand.</b>	96104	<b>Bruktimportert</b>	Nei
<b>Farge</b>	Sølv	<b>Registreringsår</b>	2018
<b>Karosseritype</b>	Stasjonsvogn	<b>Registrert første gang</b>	28.06.2018
		<b>Frist for neste EU kontroll</b>	27.02.2026

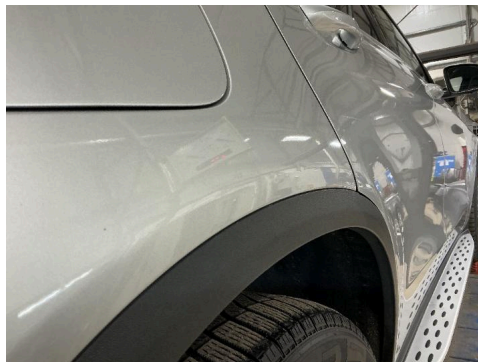
Ref.Id	Repareres	Resultat	Beskrivelse
4.9	Service/ Dokum.	Frist for EU kontroll er overskredet	
22.2	Varsellamper utvidet	Varsellampe for TPMS (Dekktrykk) lyser	
23.1	Full systemskann	Det finnes feilkoder, se rapport	
86.4	Lakk / karosseri utvendig	Pyntelist løs, skadet eller mangler:	Støtfanger bak
86.5		Bulk (er):	Høyre fordør, Høyre bakskjerm
86.14		Steinsprut/lakksår	Panser, Støtfanger bak

○ 35. Høyre bakskjerm

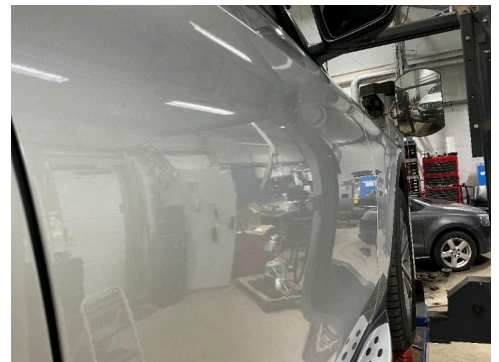
○ 36. Høyre fordør

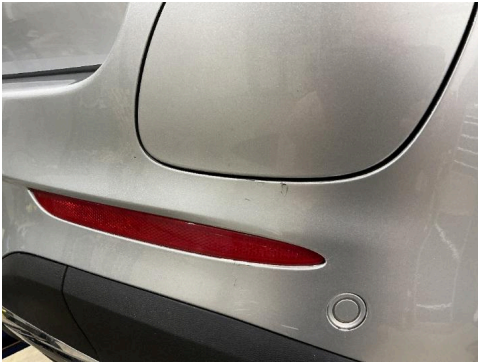
37. Støtfanger bak

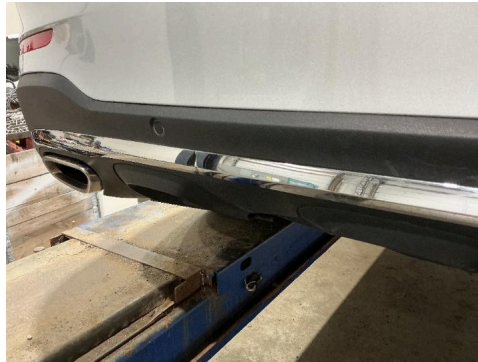
**R** 38. Støtfanger bak
