# NAF Bruktbiltest

**Testdato**  
10.06.2026

Bilmerke	Ford	Motorstørrelse	1996 cm <sup>3</sup>
Modell	Transit Custom	Motoreffekt	125 kW
Type	NRN	Aksler i drift	2
Registreringsnr.	JD94020	Drivstofftype	Diesel
Understellsnr.	WFORXXTA0RSP44020	Kjøretøygruppe	315
Km.stand.	39836	Bruktimportert	Nei
Farge	Grå	Registreringsår	2025
Karosseritype	Integrert førerhus	Registrert første gang	06.06.2025
		Frist for neste EU kontroll	05.06.2029

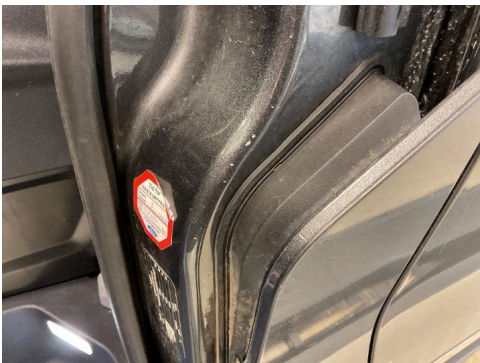
28. Døråpning

Ref.Id	Repareres	Resultat	Beskrivelse
67.8	Ekstra hjulsett	Ekstra hjulsett mangler	
81.2	Frontrute	En eller flere steinsprutrosetter som ikke er utbedret • Reparasjonsmetode:Reparasjon	
86.1	Lakk / karosseri utvendig	Skadet:	Høyre forskjerm, Venstre fordør, Høyre fordør
86.2		Lakkriper:	Støtfanger foran, Høyre bakskjerm, Støtfanger bak
86.14		Steinsprut/lakksår	Bakluke, Venstre bakdør
94.2	Solskjerm	Skade på solskjerm:	Venstre
97.1	Døråpning	Sår eller skade:	Venstre fordør
103.1	Interiør generelt	Forurensing og/eller ubehagelig lukt

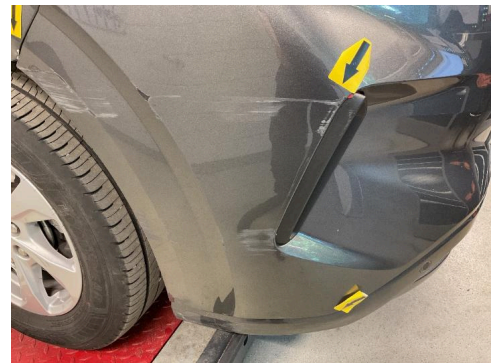
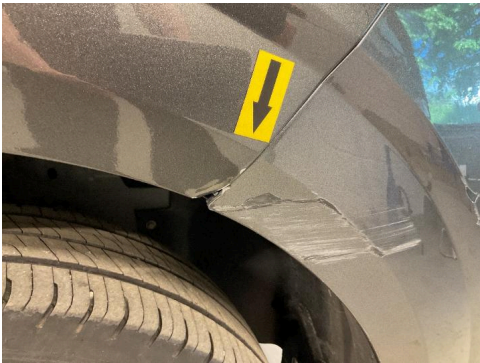
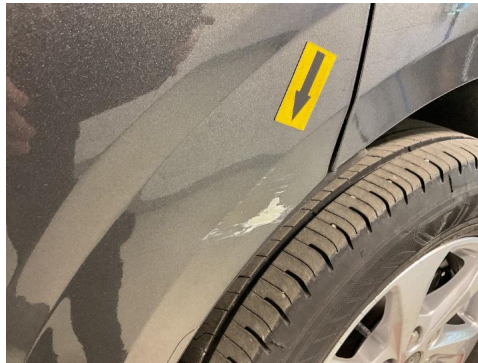
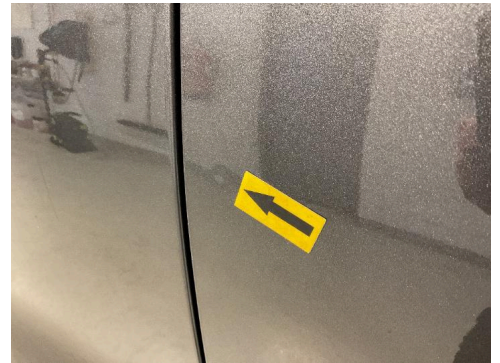
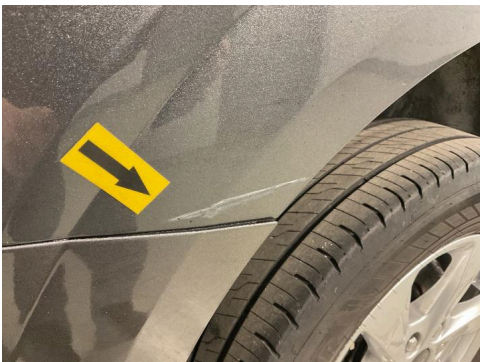
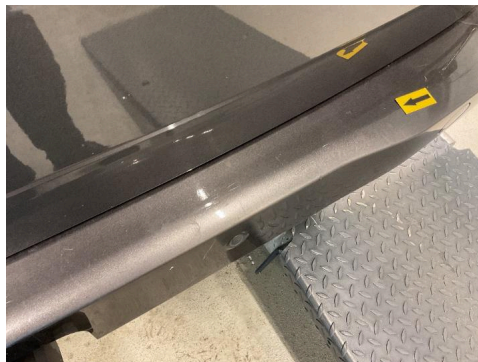
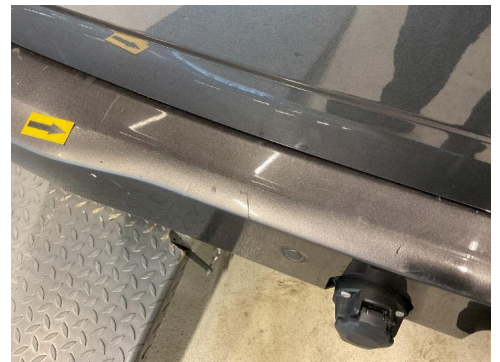
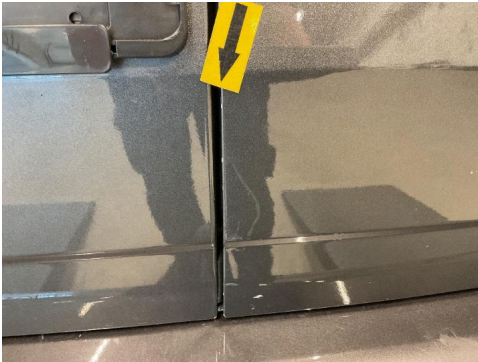
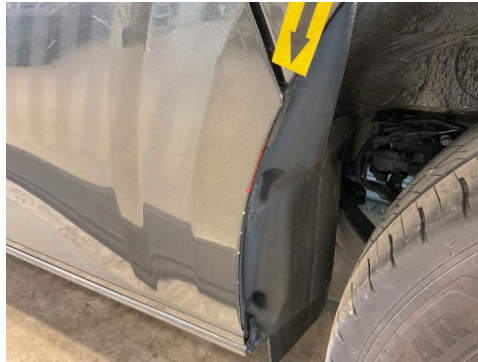
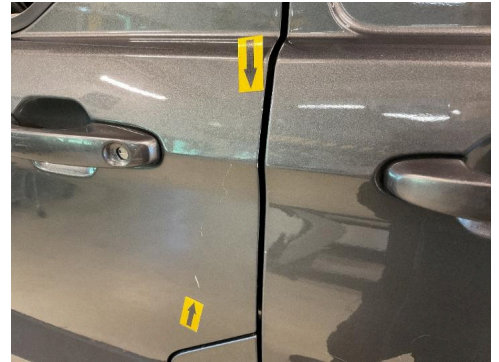
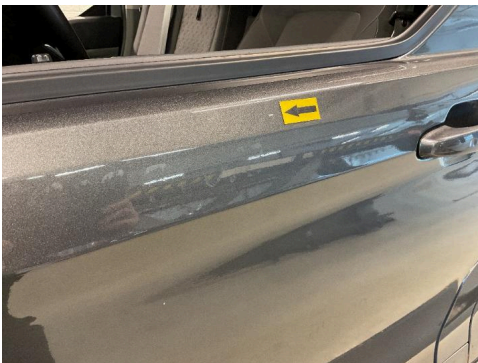
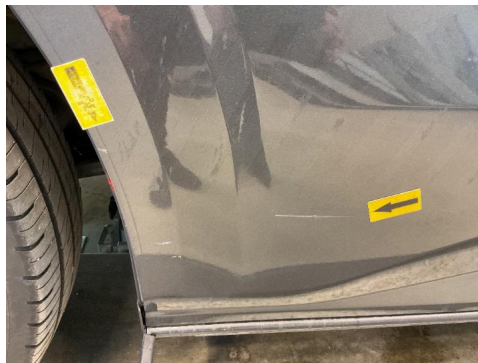
Ref.Id	Opplysning	Resultat	Beskrivelse
4.11	Service/ Dokum.	Serviceokumentasjon mangler	
4.13		Bilen har digital servicebok, denne er ikke kontrollert av NAF	
23.4	Full systemskann	Det finnes feilkoder, se rapport	
23.6		Etter avtale med kunde er feilkode/r slettet, feilsøking må påregnes dersom feilkode dukker opp igjen	
60.7	Tilleggsvarmer / parkeringsvarmer	Ikke funksjonsprøvd	
66.10	Felg	Ripe/ slitasje på felg	
86.22	Lakk / karosseri utvendig	Diverse småbulker/lakkriper
