**OPEL CORSA-E FORHJULSDRIFT**
**TESTDATO: 12.06.2026**
**KODE: 2049885**

<b>EF44886</b>

NBF Tilstandsrapport er utarbeidet av Norges Bilbransjeforbund og Forbrukerrådet.

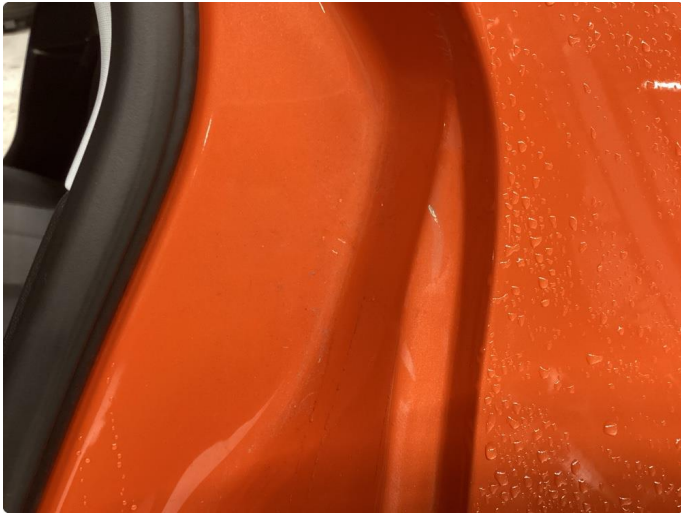
Punkt	Beskrivelse	Plassering
<b>1. EKSTERIØR</b>		
1.1 Døråpning	ripe	venstre bak
1.2 Støtfanger	Små riper	foran

1.1 Ripe

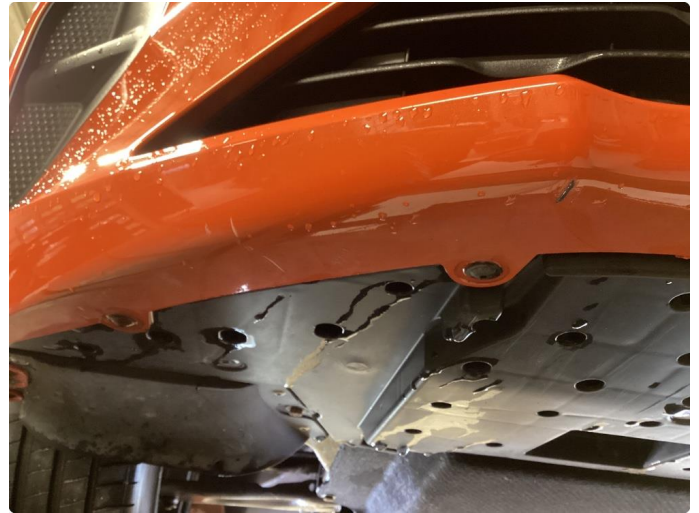
1.2 Små riper
