VOLKSWAGEN TRANSPORTER 150 HK AUTOMAT 4X4
TESTDATO: 08.06.2026
KODE: 2044976

FT68902

NBF Tilstandsrapport er utarbeidet av Norges Bilbransjeforbund og Forbrukerrådet.

Møller Bil

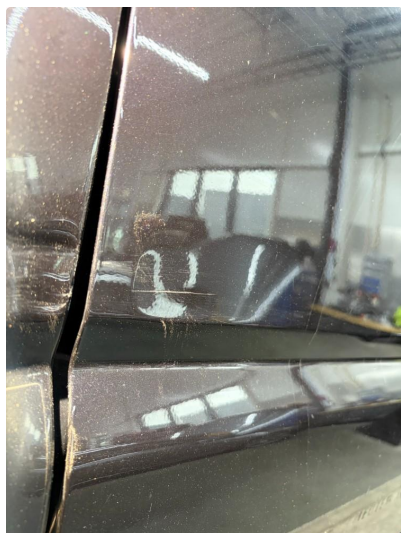
1.1 Liten bulk og korrosjon på høyre skyvedør

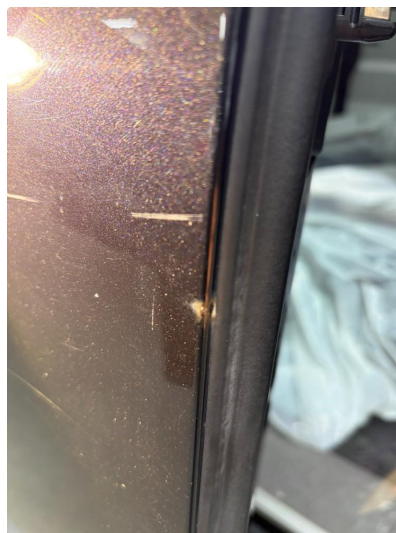
1.1 Liten bulk og korrosjon på høyre skyvedør

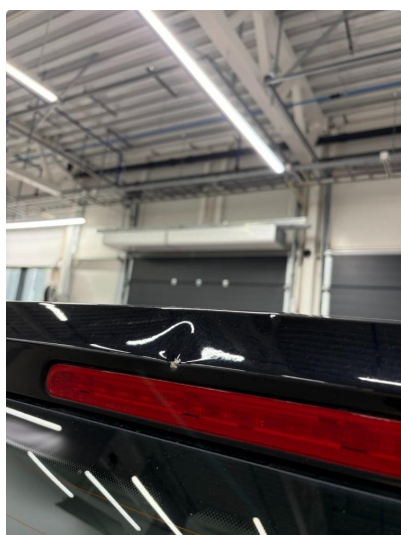
1.2 Bulker på bakluke

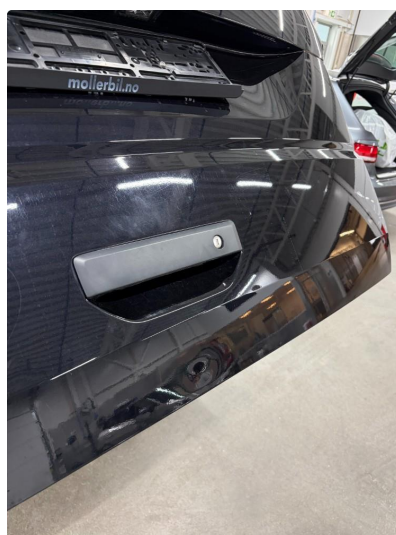
1.2 Bulker på bakluke

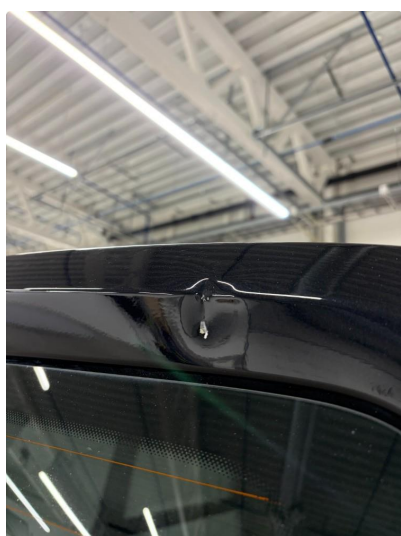
1.2 Bulker på bakluke

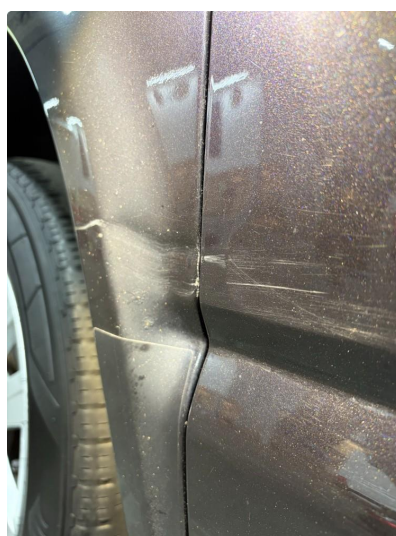
1.3 Bulk nede på høyre bakskjerm/skyvedør

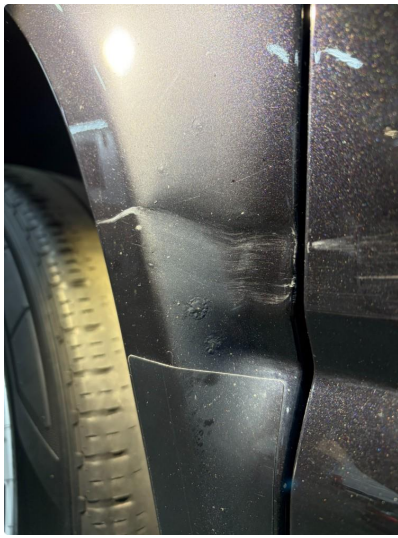
1.3 Bulk nede på høyre bakskjerm/skyvedør

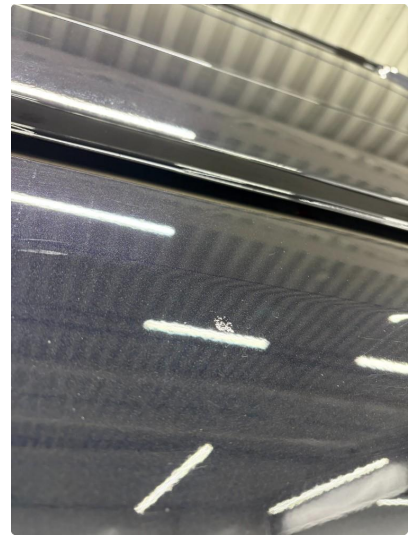
1.4 Noe lakkskader på bakskjermer

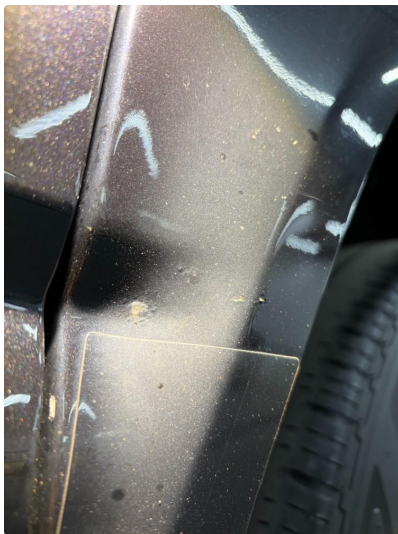
1.4 Noe lakkskader på bakskjermer

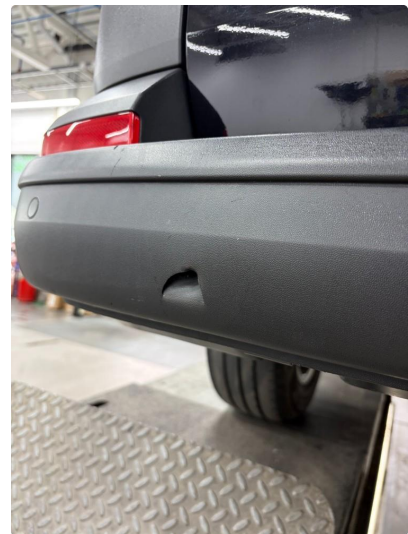
1.5 Lite hull i bakfanger

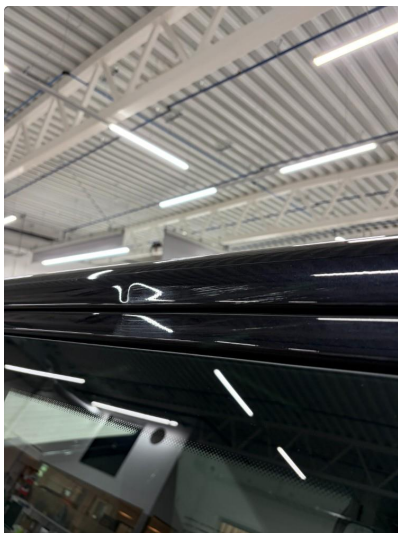
1.6 Svak bulk på høyre takvange og skyvedør.
