NAF Bruktbiltest

Testdato
18.06.2026

Bilmerke	Ford	Motorstørrelse	- cm ³
Modell	Transit	Motoreffekt	198 kW
Type	FDD	Aksler i drift	1
Registreringsnr.	EE35236	Drivstofftype	Elektrisk
Understellsnr.	WF0EXXTTRBNT10794	Kjøretøygruppe	361
Km.stand.	126574	Bruktimportert	Nei
Farge	Hvit	Registreringsår	2022
Karosseritype	Separat førerhus	Registrert første gang	11.08.2022
		Frist for neste EU kontroll	02.06.2026

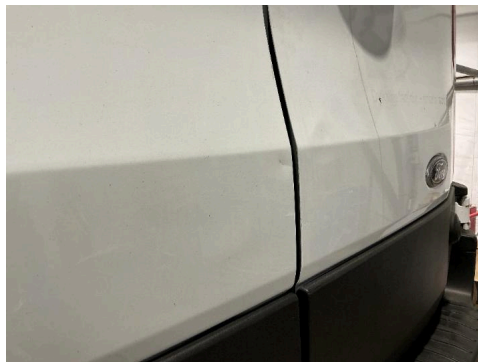
23. Bakluke

Ref.Id	Repareres	Resultat	Beskrivelse
4.9	Service/ Dokum.	Frist for EU kontroll er overskredet	
17.5	Lys	Skadet lykteglass:	Venstre nærlys, Høyre nærlys, Venstre baklys
17.12		Løs lykt:	Høyre skiltlys
17.15		Vann / kondens i lykt:	Høyre sideblinklys
23.1	Full systemskann	Det finnes feilkoder, se rapport	
62.2	Ladekabel elbil/hybrid	Ladekabel mangler	
81.4	Frontrute	Sprekk i frontrute: <ul style="list-style-type: none">• Reparasjonsmetode:Skift	
86.1	Lakk / karosseri utvendig	Skadet:	Støtfanger foran, Tak, Venstre baksjerm, Støtfanger bak, Venstre sidekanal, Venstre D-stolpe
86.2		Lakkriper:	Støtfanger foran
86.4		Pyntelist løs, skadet eller mangler:	Høyre fordør
86.5		Bulk (er):	Bakluke, Høyre bakdør, Høyre baksjerm
98.2	Seter	Misfarget/skittent:	Venstre foran, Høyre foran, Midten foran
