## EE40135 - 2022 BYD Atto3 Offroad

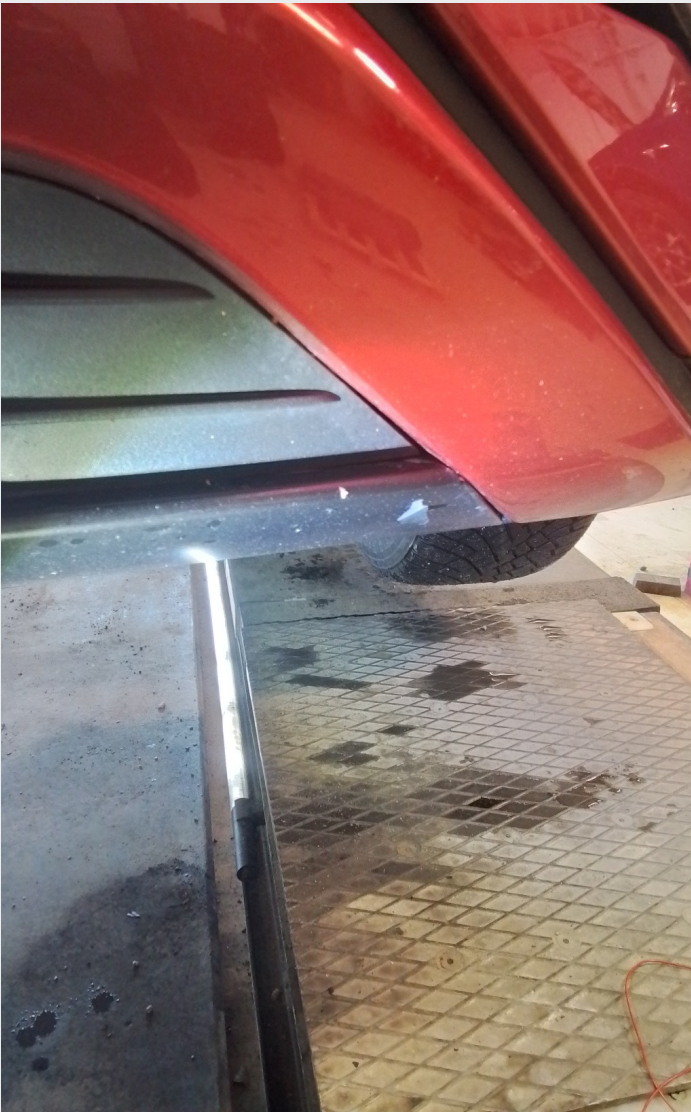
2.1 Diverse riper og bruksmerker rundt om på bil

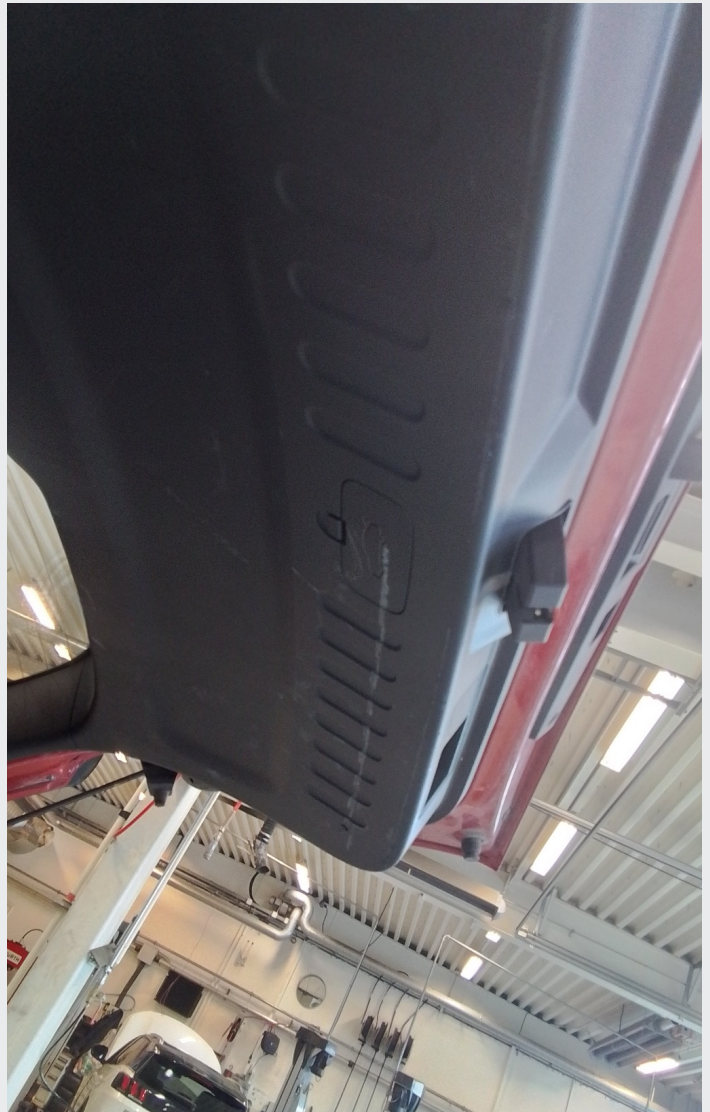
4.7 Riper på bekledning i bagasjerom

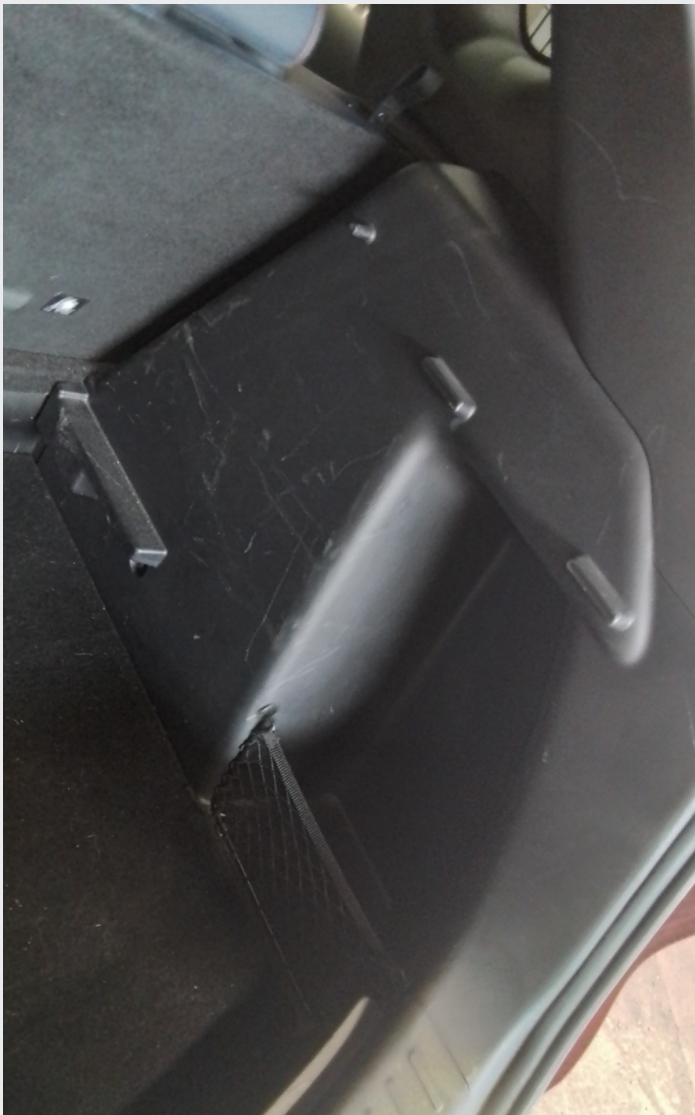
4.7 Riper på bekledning i bagasjerom

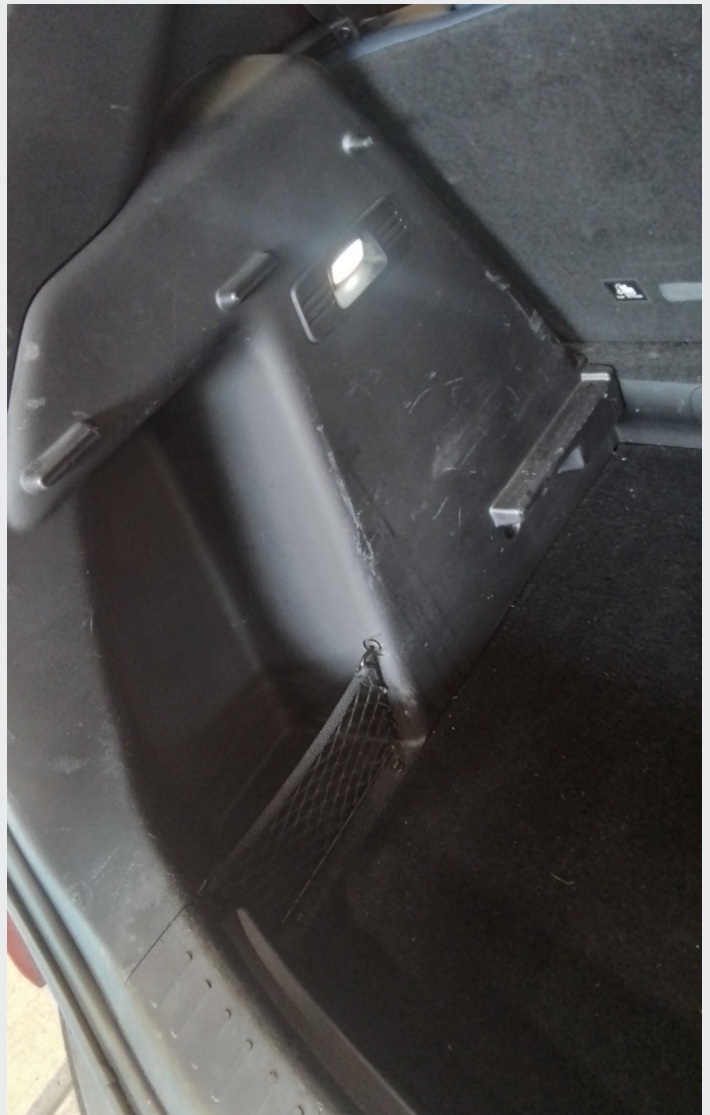
4.7 Riper på bekledning i bagasjerom

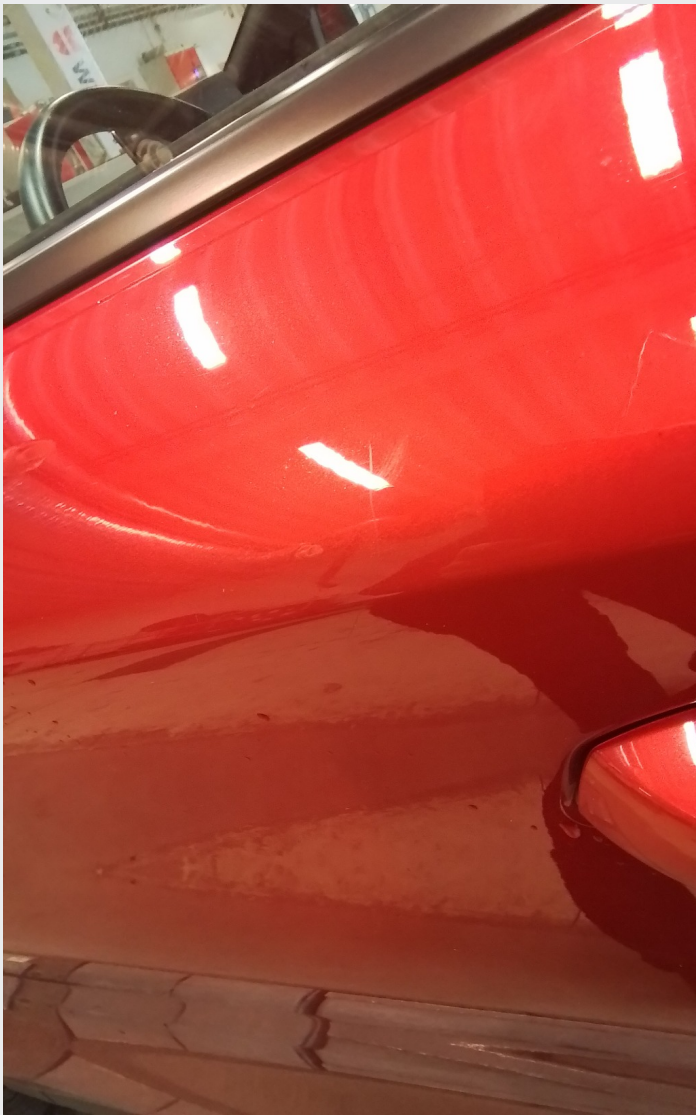
2.1 Diverse riper og bruksmerker rundt om på bil

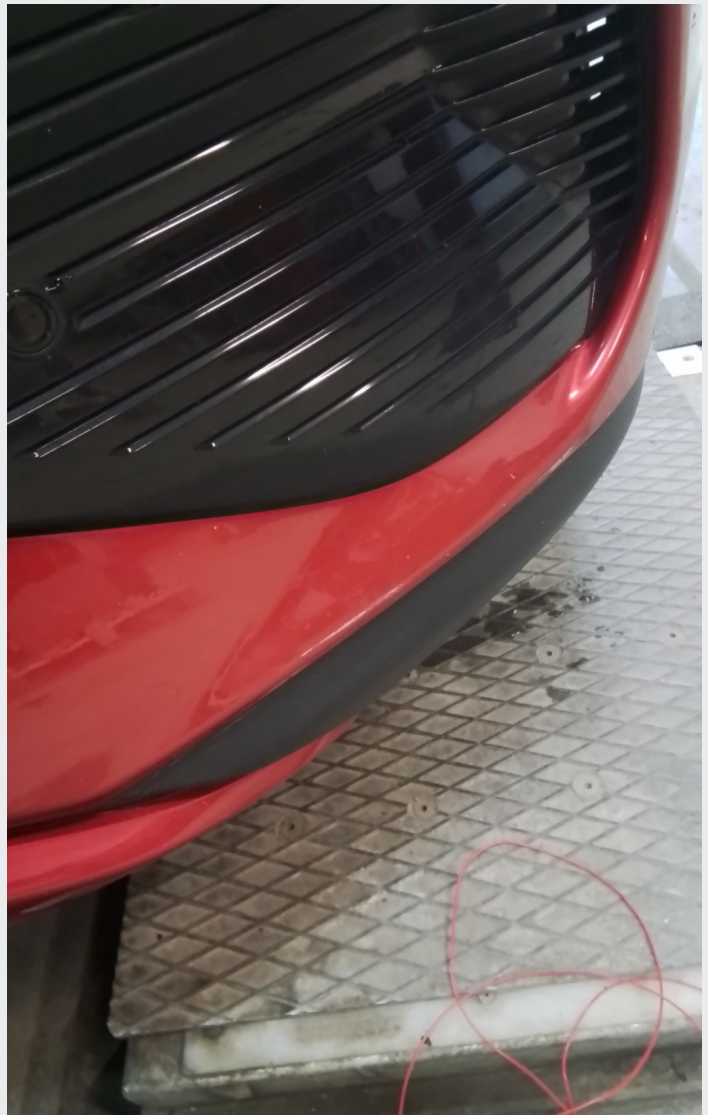
2.1 Diverse riper og bruksmerker rundt om på bil

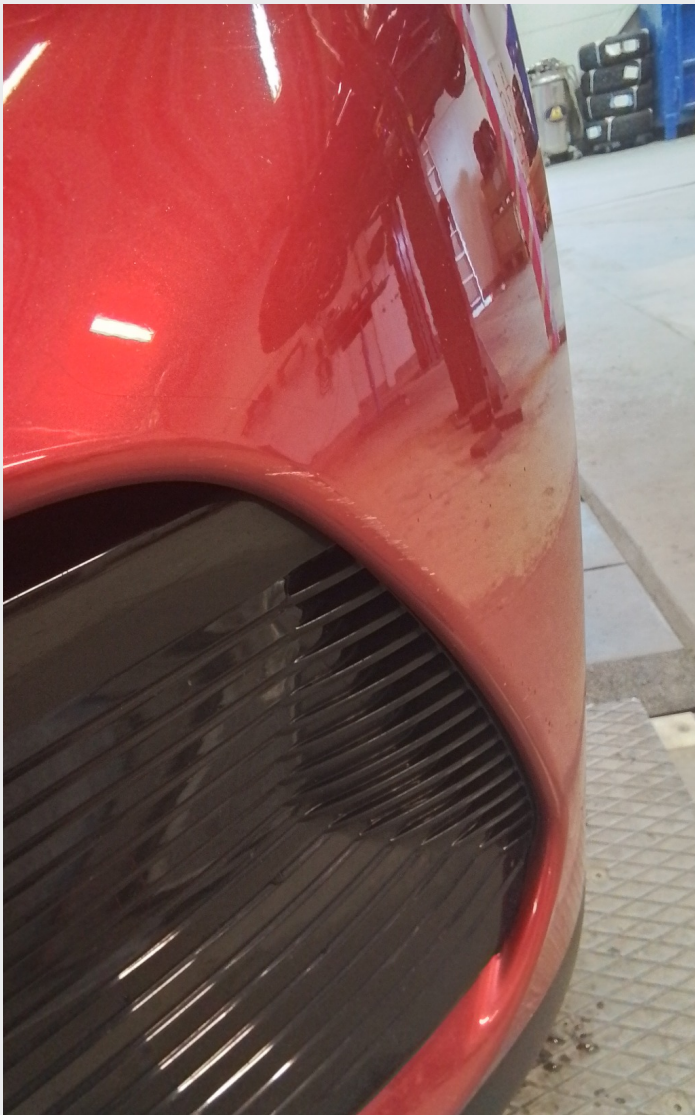
2.1 Diverse riper og bruksmerker rundt om på bil

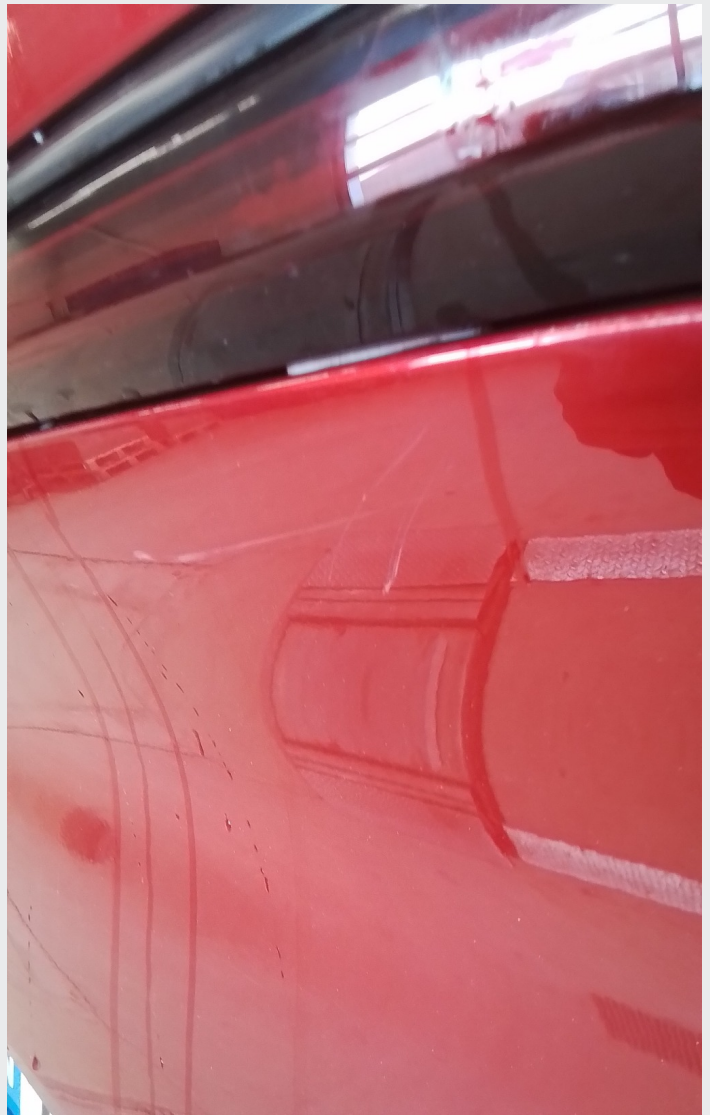
2.1 Diverse riper og bruksmerker rundt om på bil

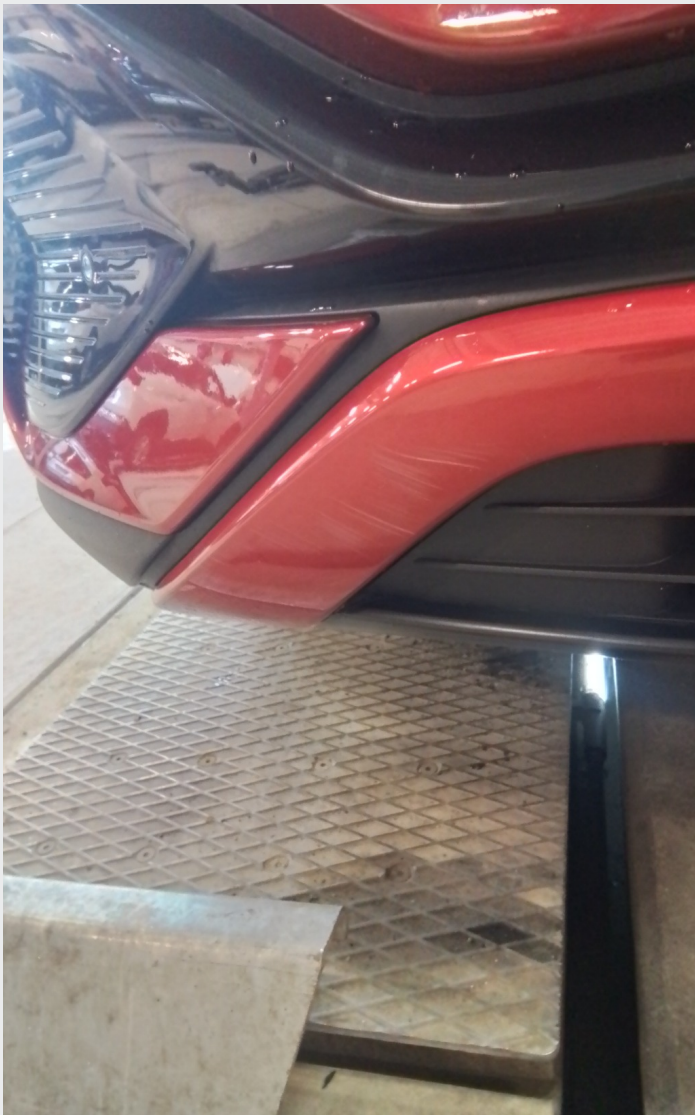
2.1 Diverse riper og bruksmerker rundt om på bil

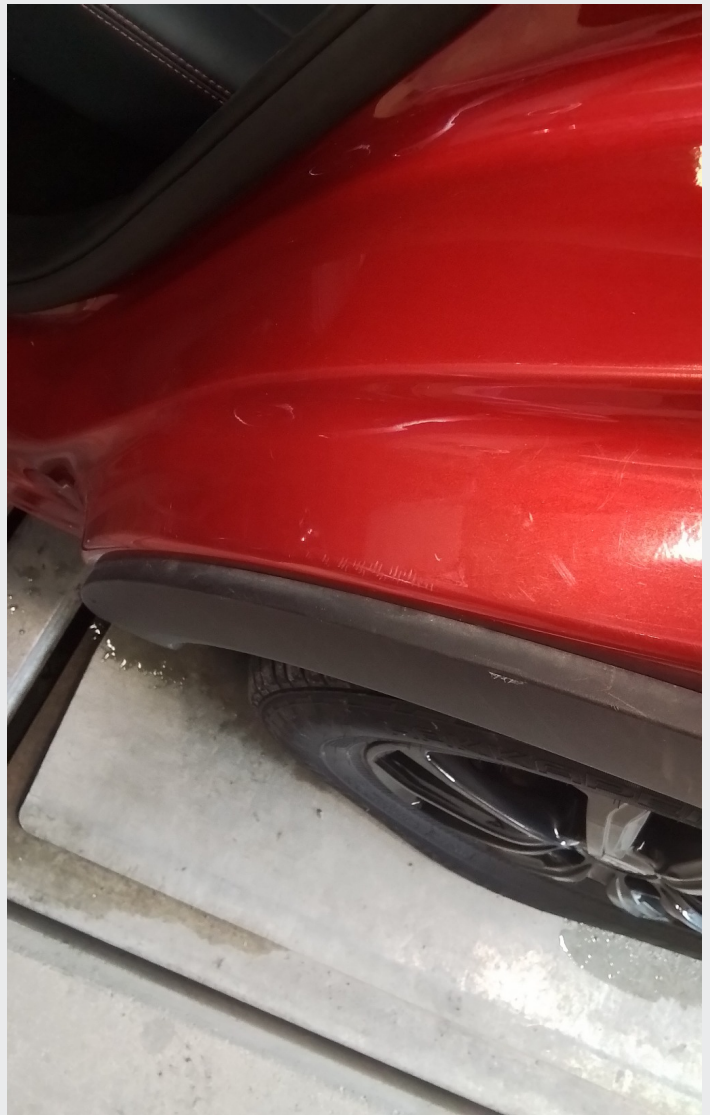
2.1 Diverse riper og bruksmerker rundt om på bil
