OPEL COMBO 102 HK MANUELL FORHJULSDRIFT

TESTDATO: 23.06.2026

DR94850

NBF Tilstandsrapport er utarbeidet av Norges Bilbransjeforbund og Forbrukerrådet.

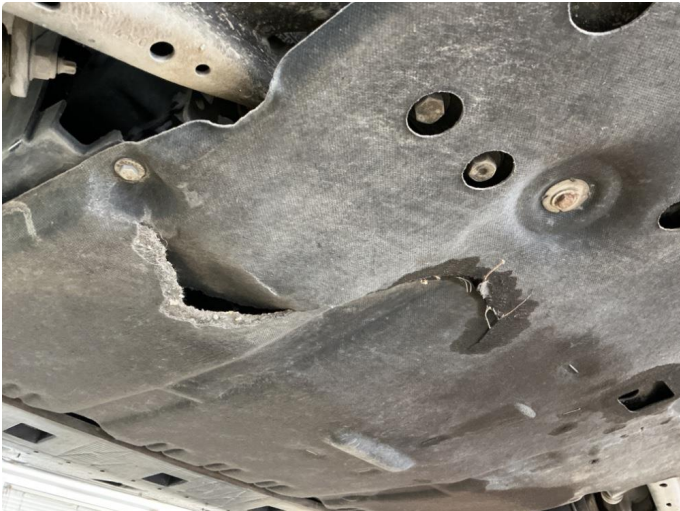
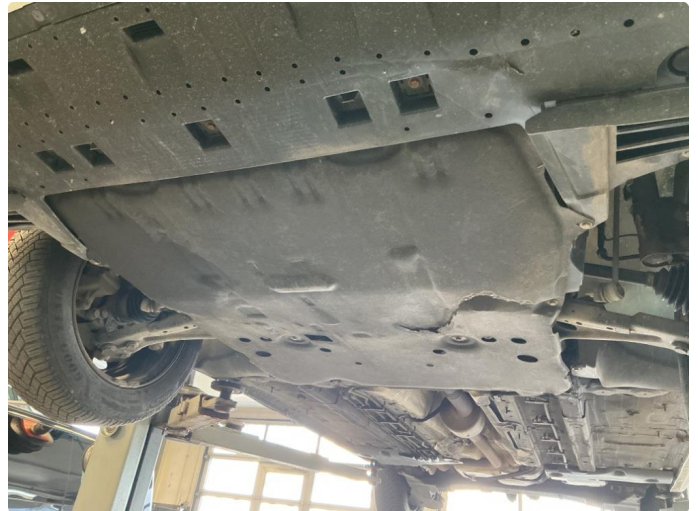
| Punkt | Beskrivelse | Plassering |
|---|---|---|
| 1.1 Under bil | beskyttelsesplate skadet/mangler | |

1.1 Beskyttelsesplate skadet/mangler

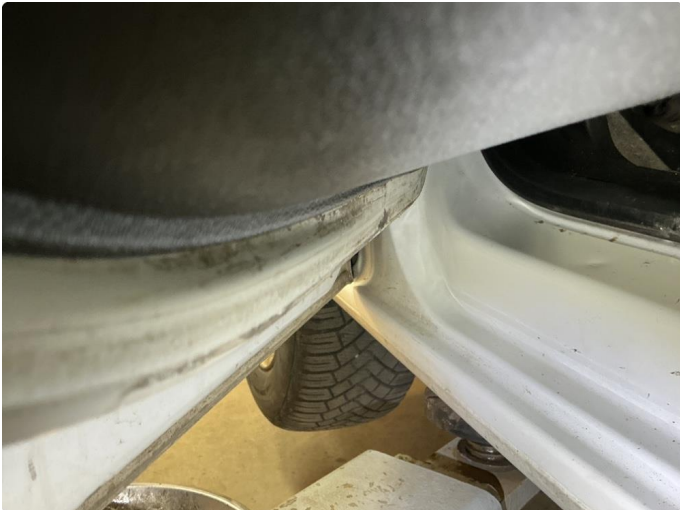
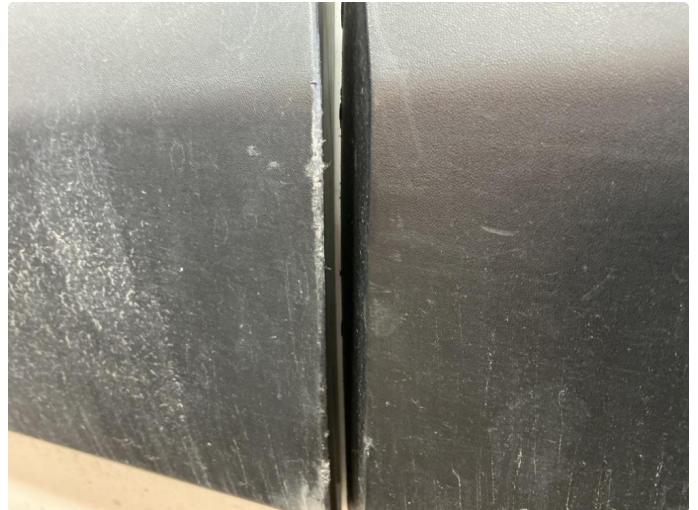
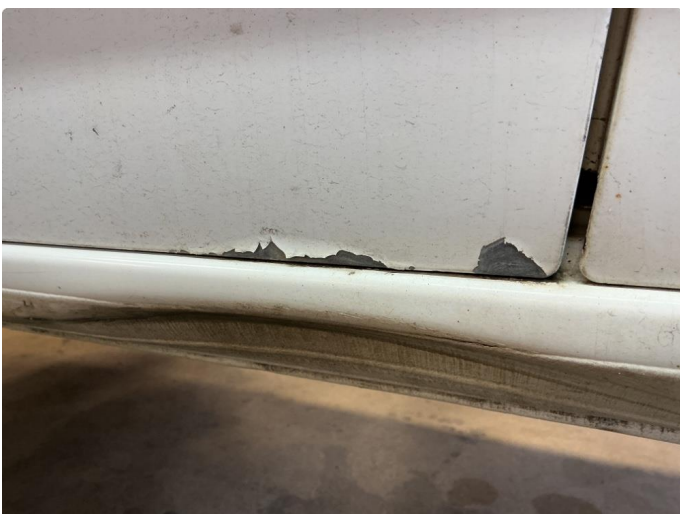
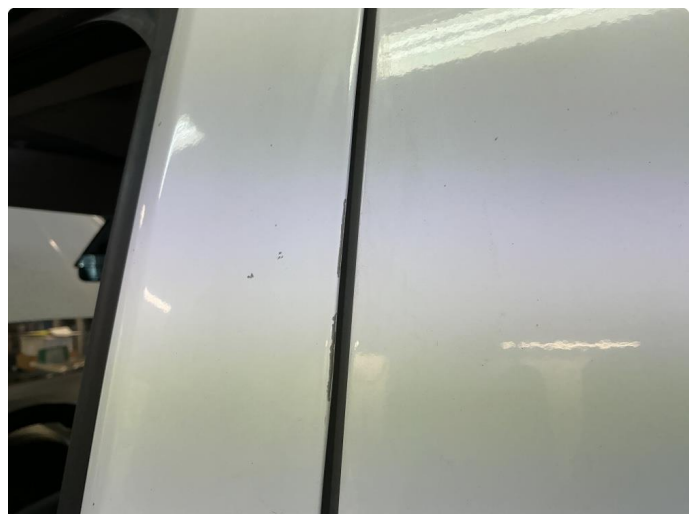
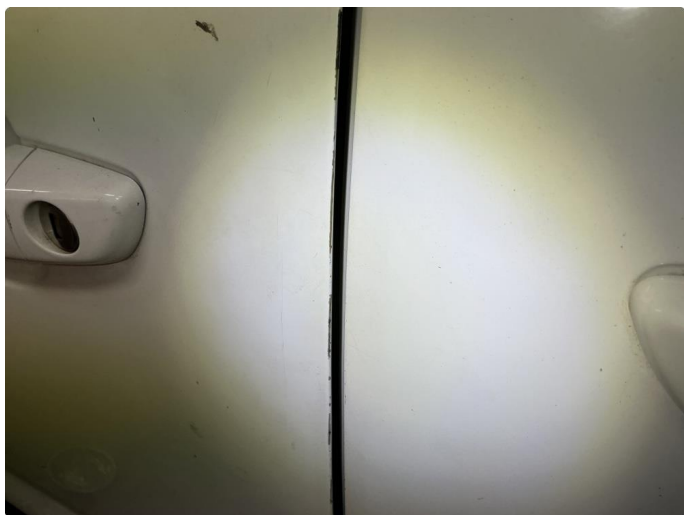
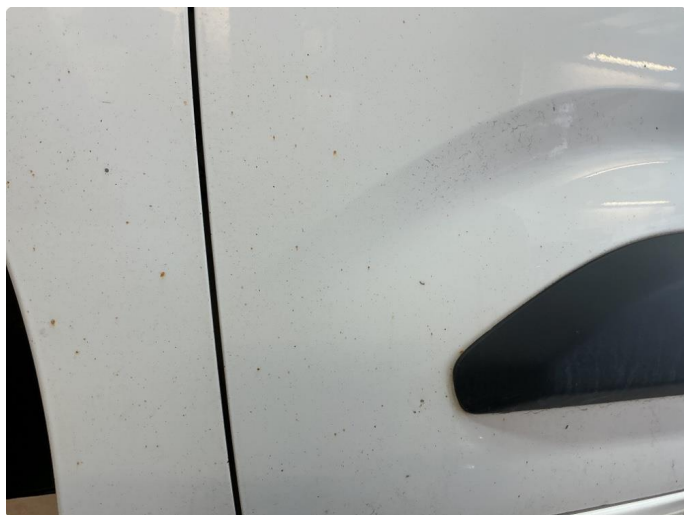
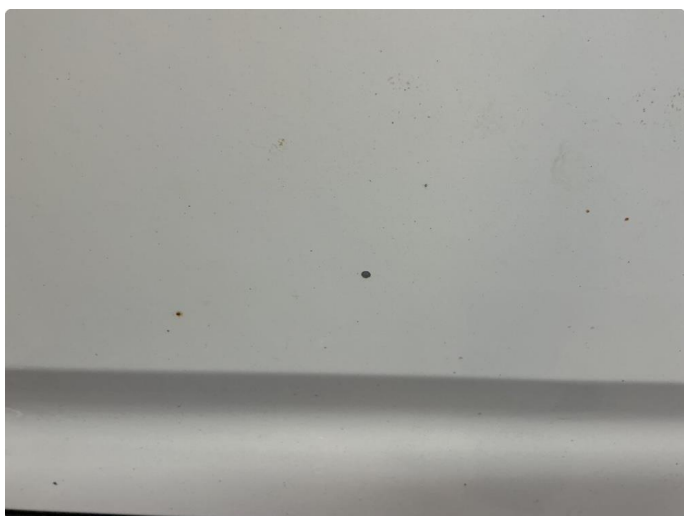
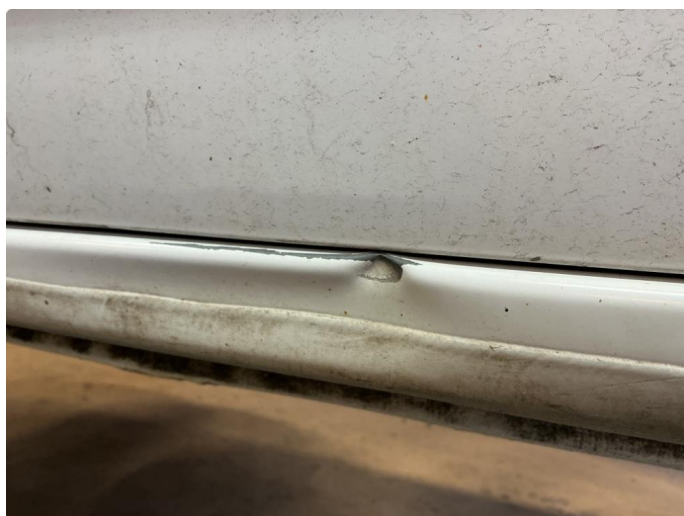
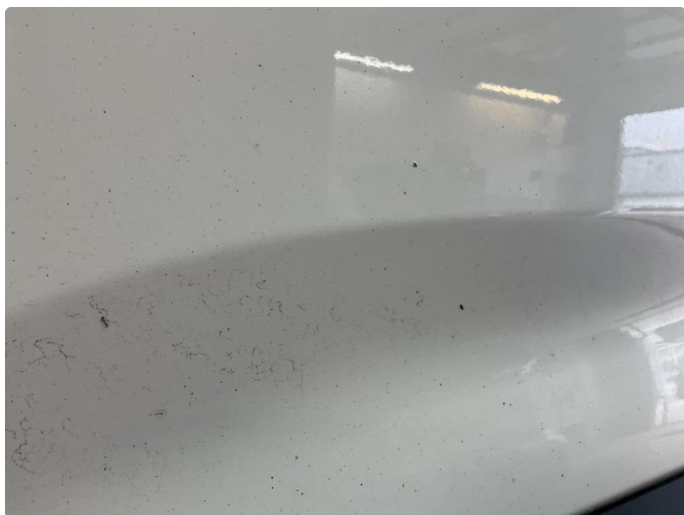
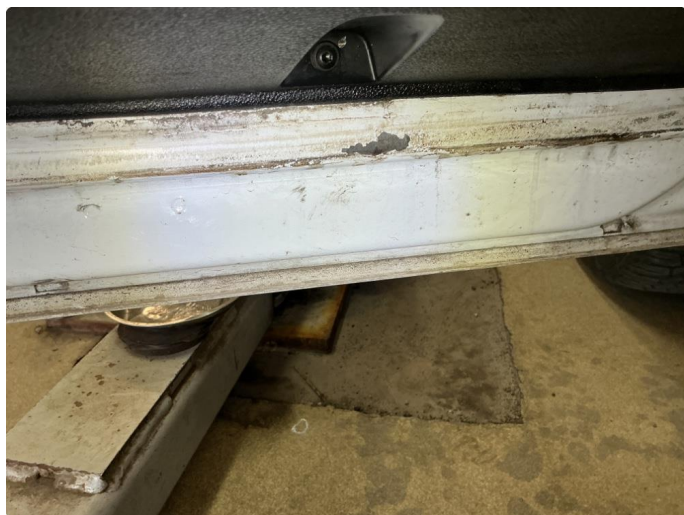
| Punkt | Beskrivelse | Plassering |
|---|---|---|
| 1.2 Dører | øvrige feil | |

1.2 Øvrige feil

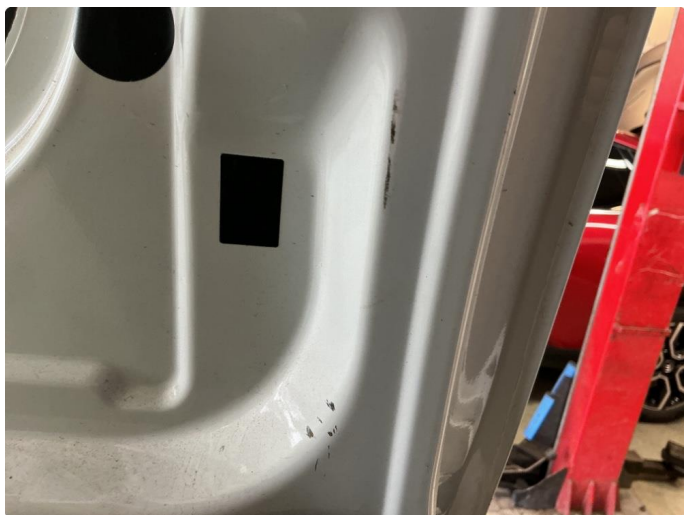
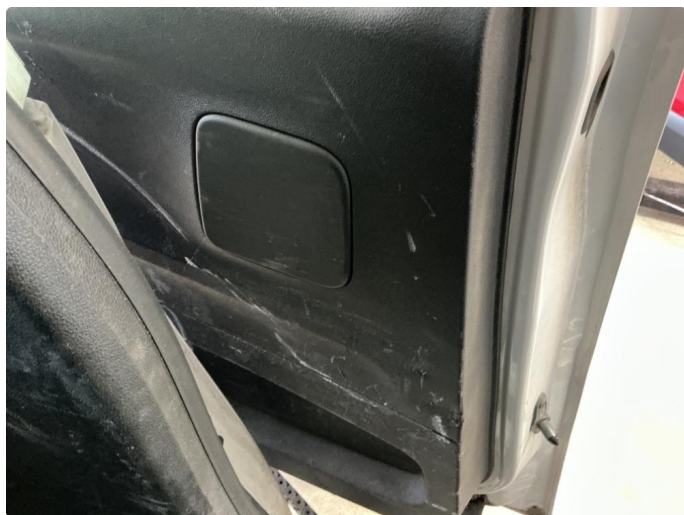
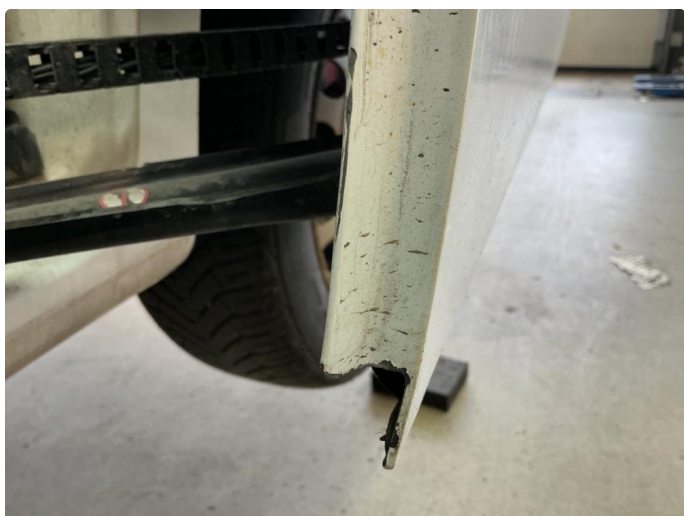
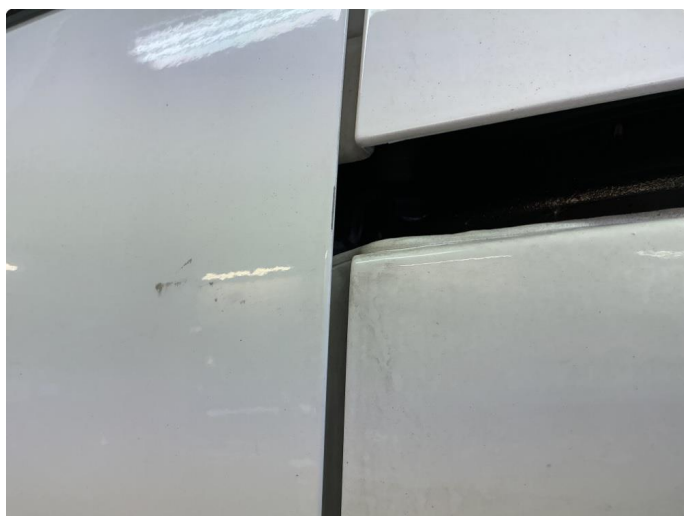
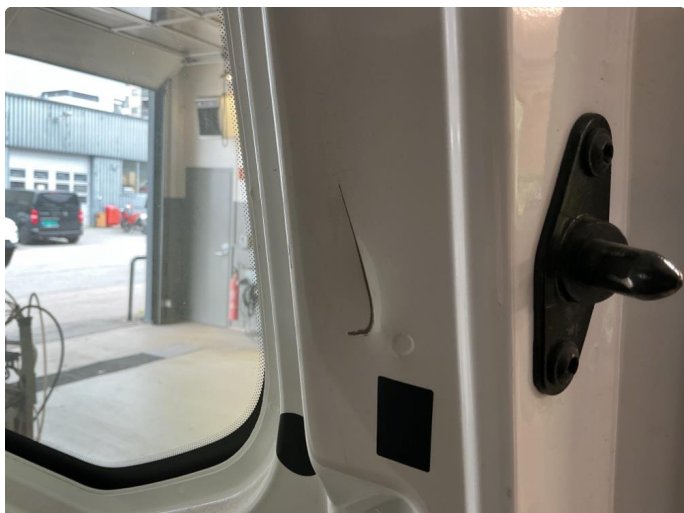
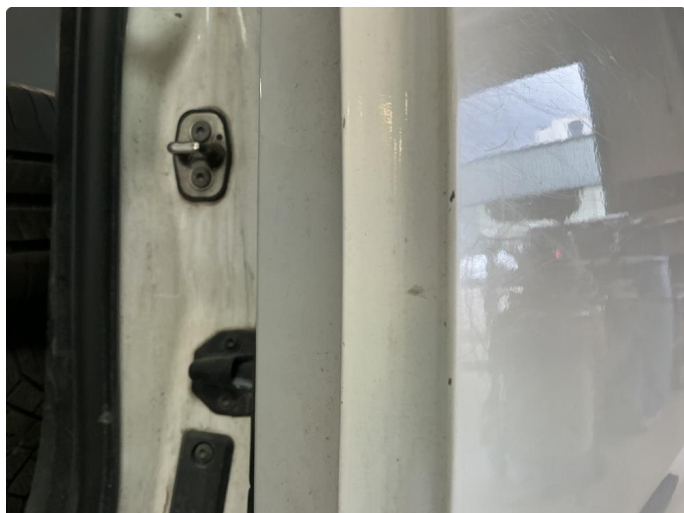
| Punkt | Beskrivelse | Plassering |
|---|---|---|
| 1.3 Dører | øvrige feil | |

1.3 Øvrige feil

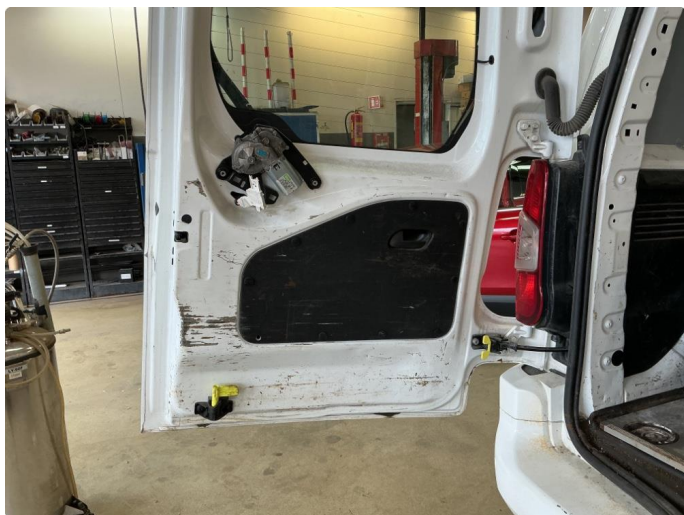
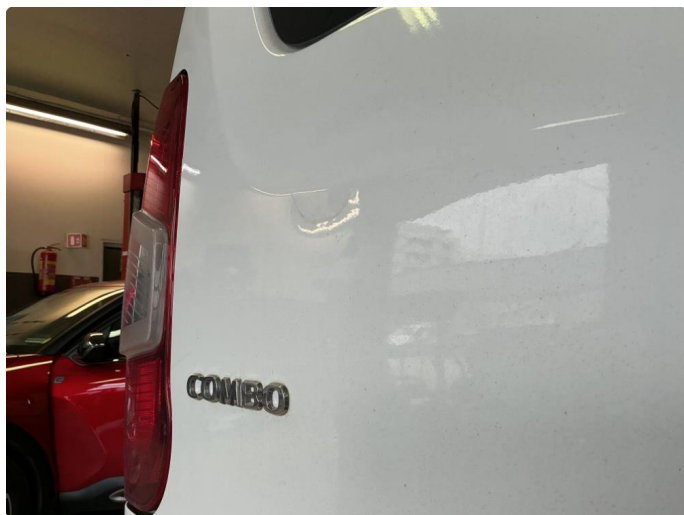
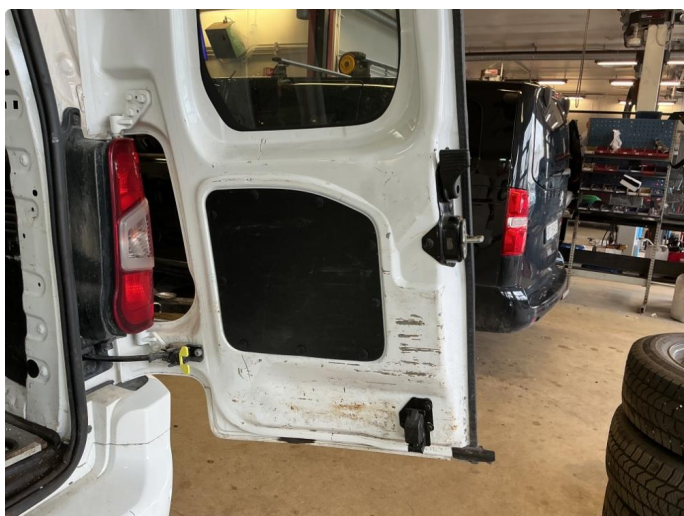
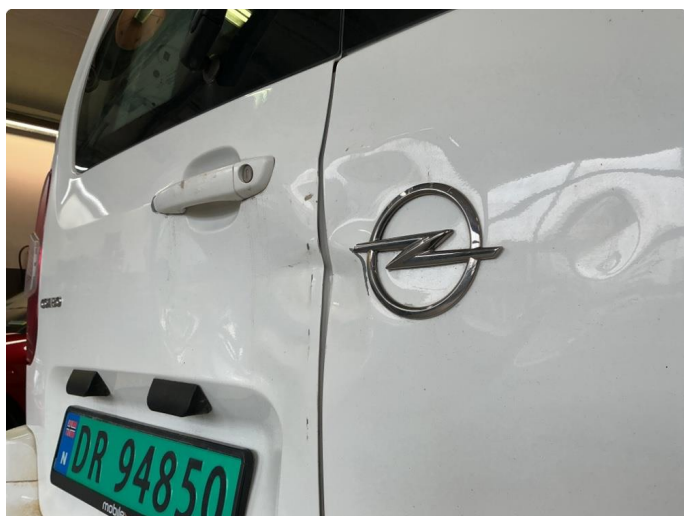
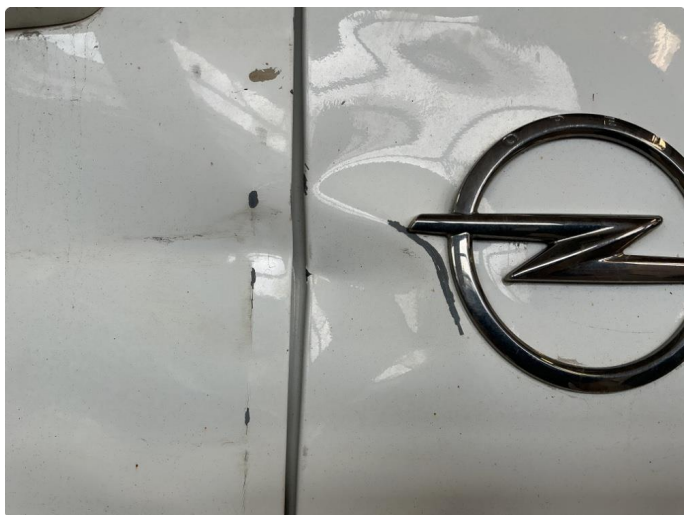
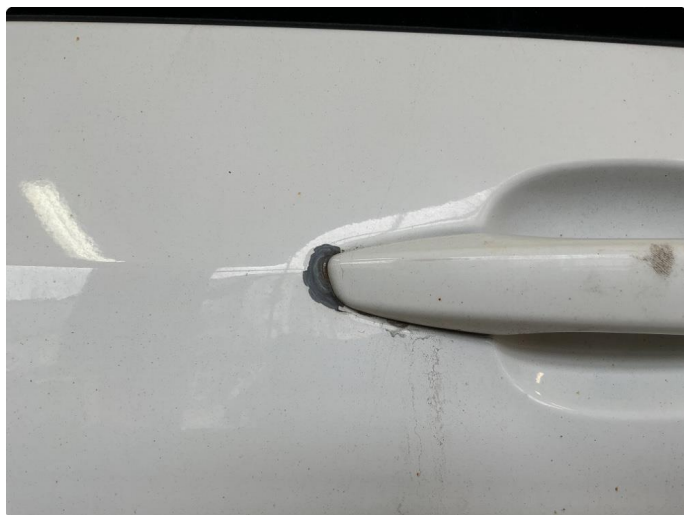
| Punkt | Beskrivelse | Plassering |
|---|---|---|
| 1.4 Bakluke | øvrige feil | |

1.4 Øvrige feil

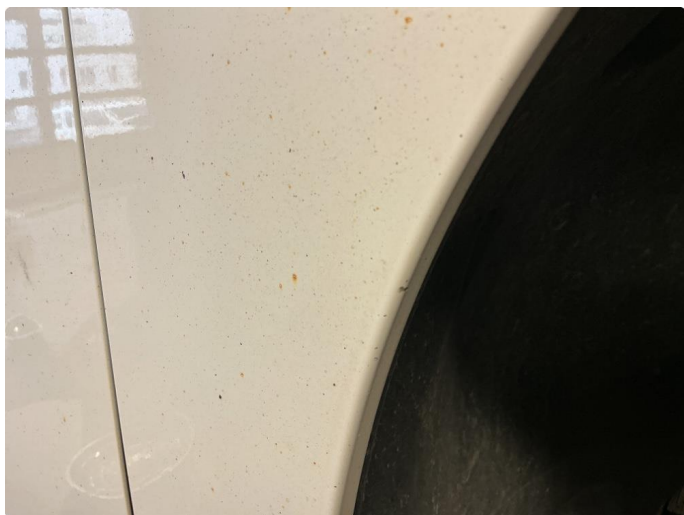
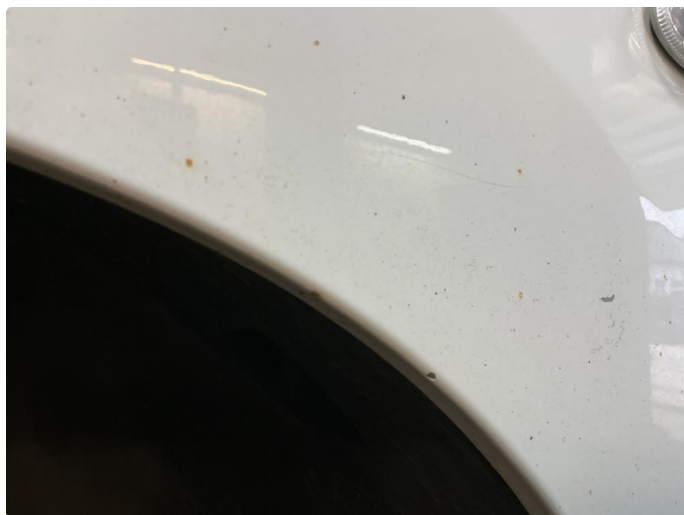
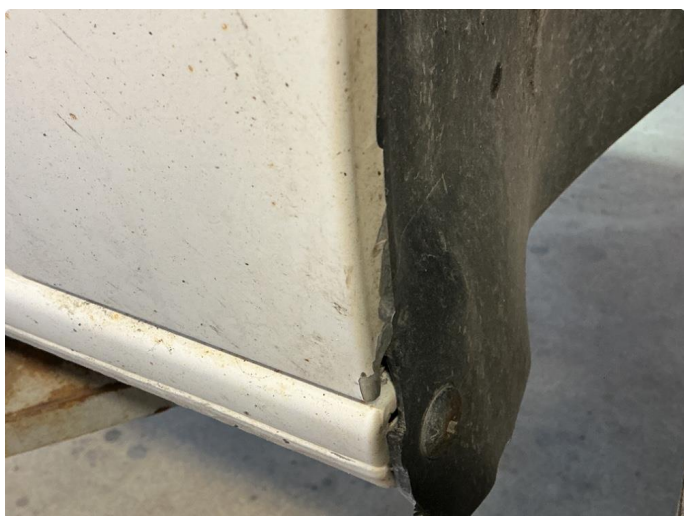
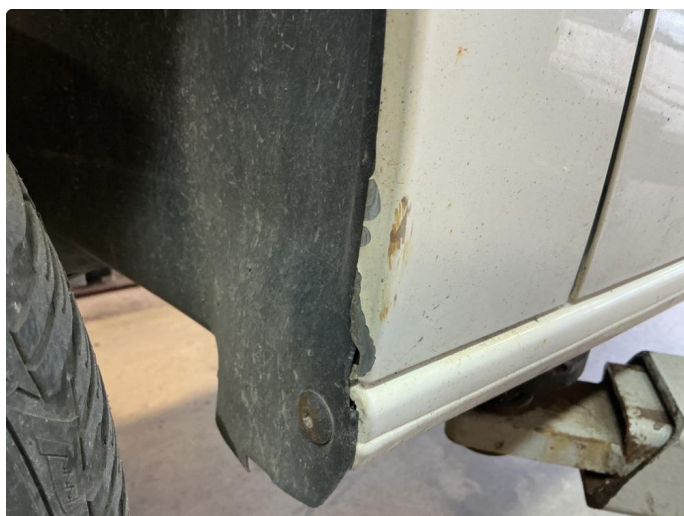
| Punkt | Beskrivelse | Plassering |
|---|---|---|
| 1.5 Skjermer | øvrige feil | |

1.5 Øvrige feil

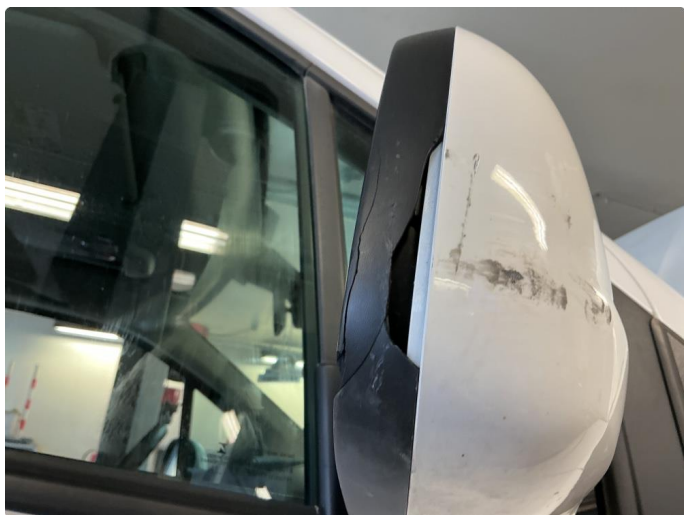
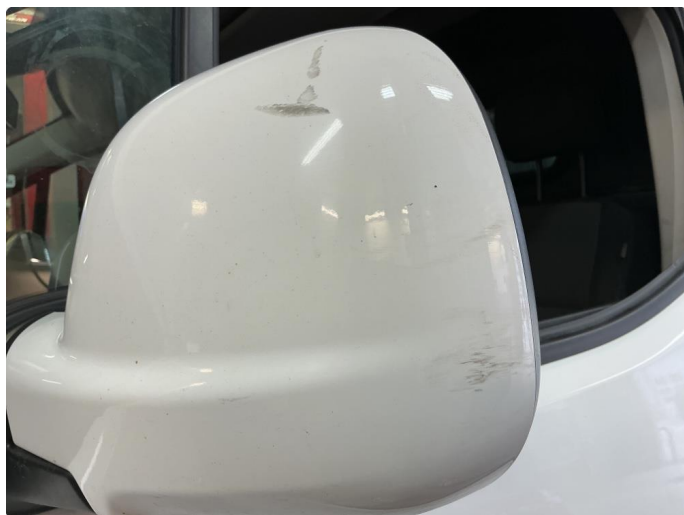
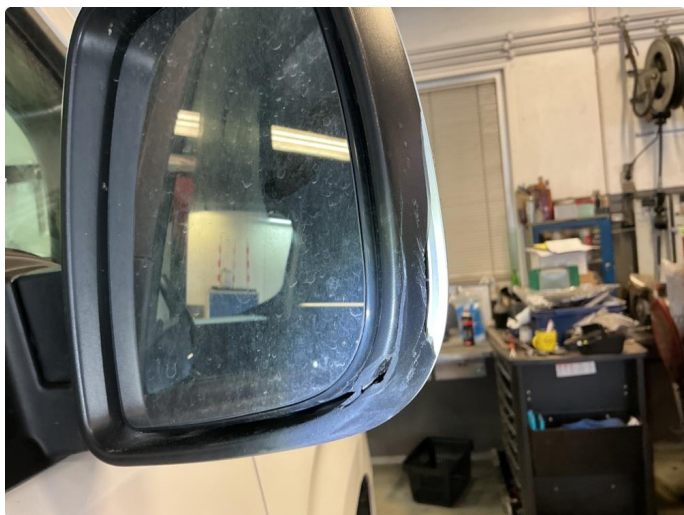
| Punkt | Beskrivelse | Plassering |
|---|---|---|
| 1.6 Speil | deksel skadet/ripe | |

1.6 Deksel skadet/ripe

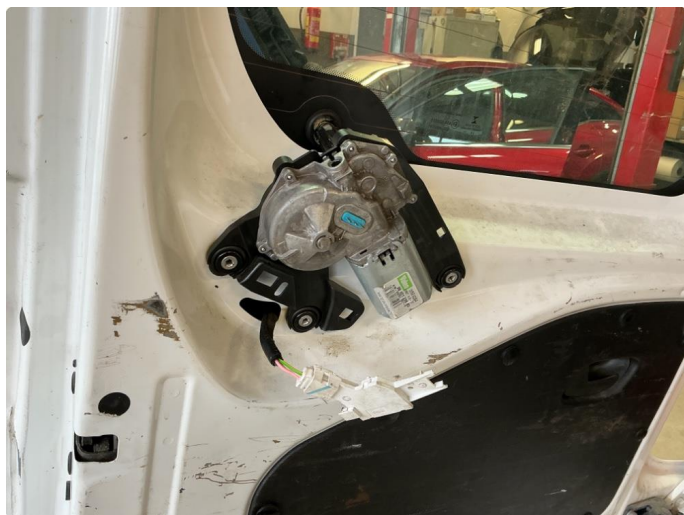
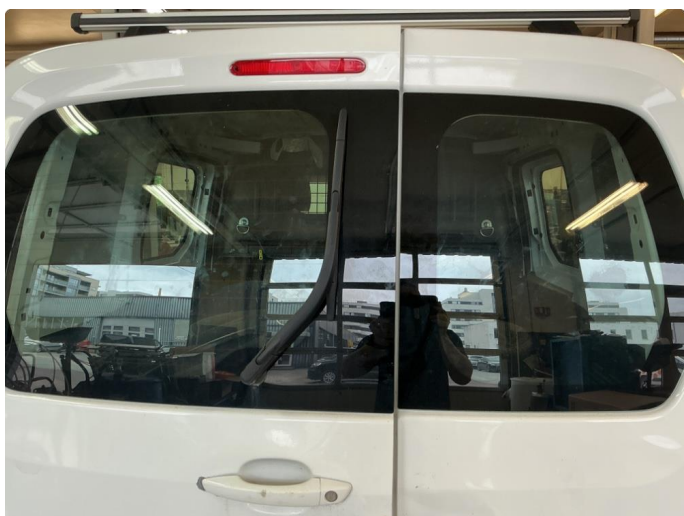
| Punkt | Beskrivelse | Plassering |
|---|---|---|
| 1.7 Vinduspussere/-spyler | vinduspussere virker ikke | |

1.7 Vinduspussere virker ikke

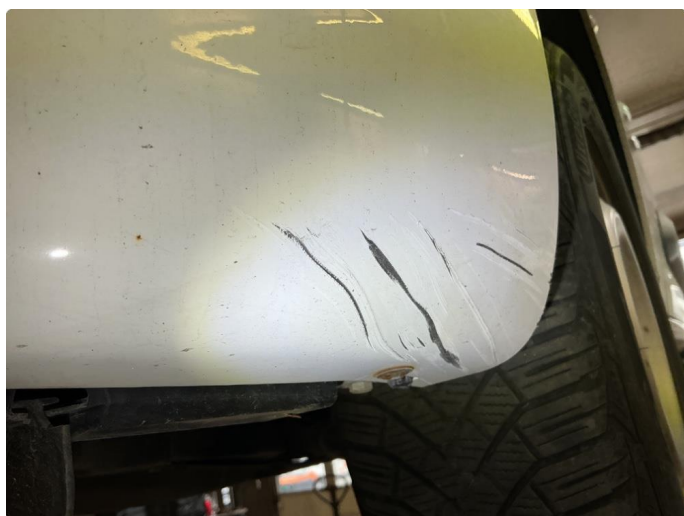
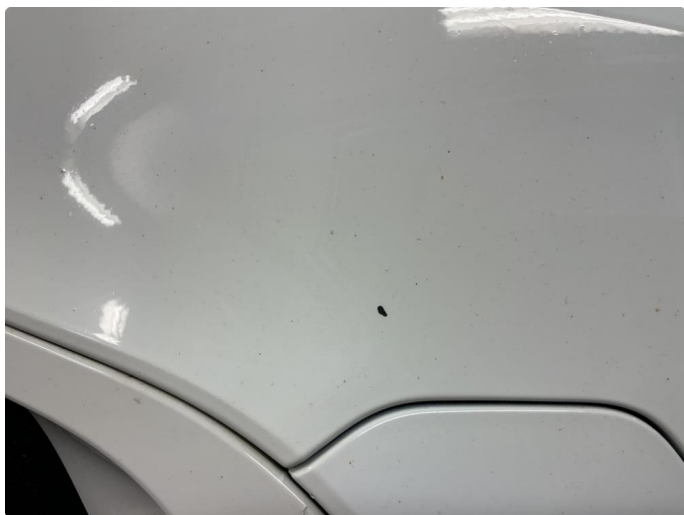
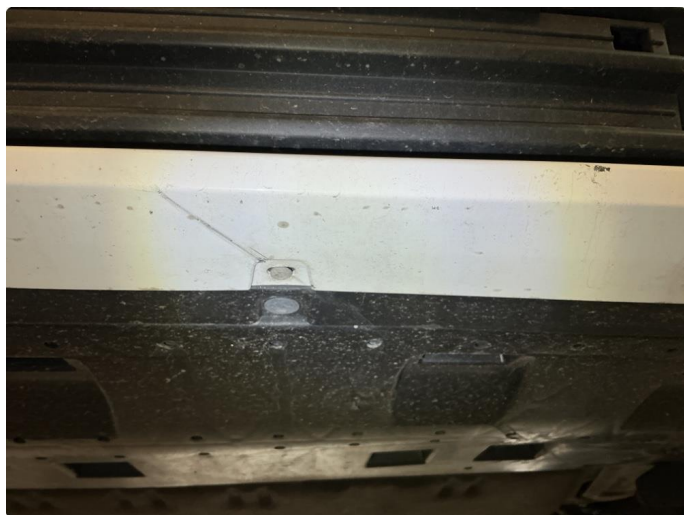
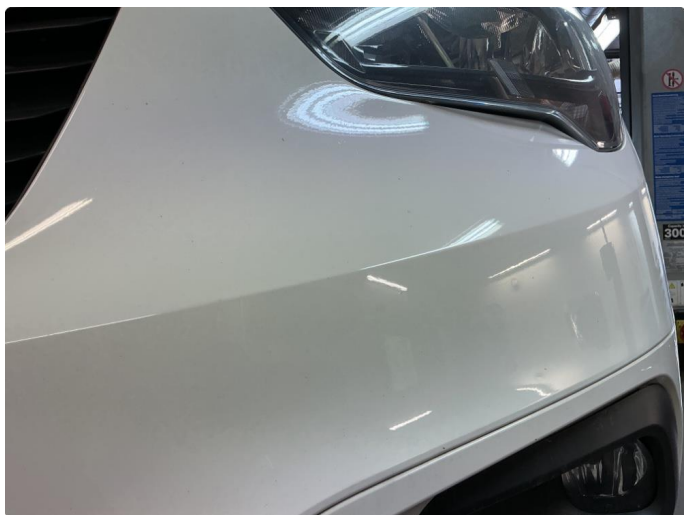
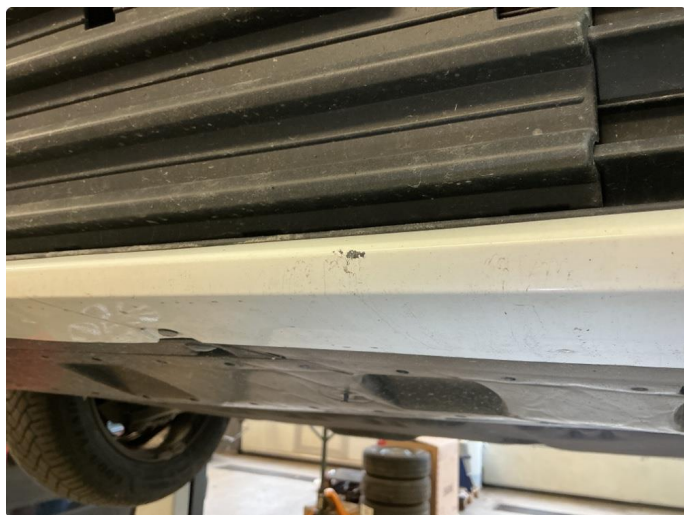
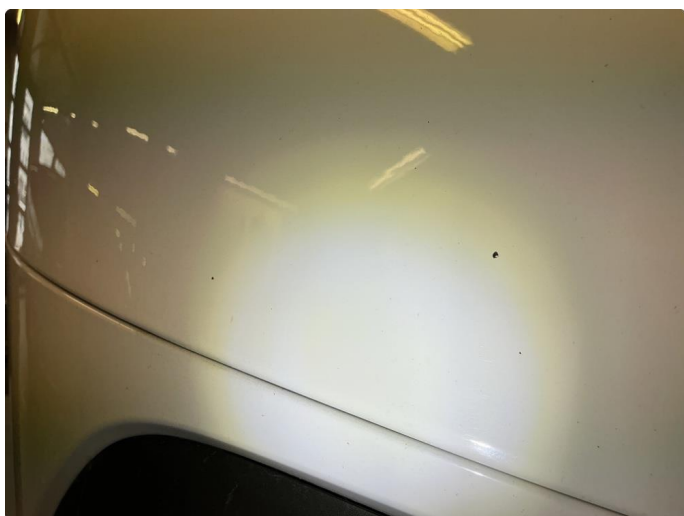
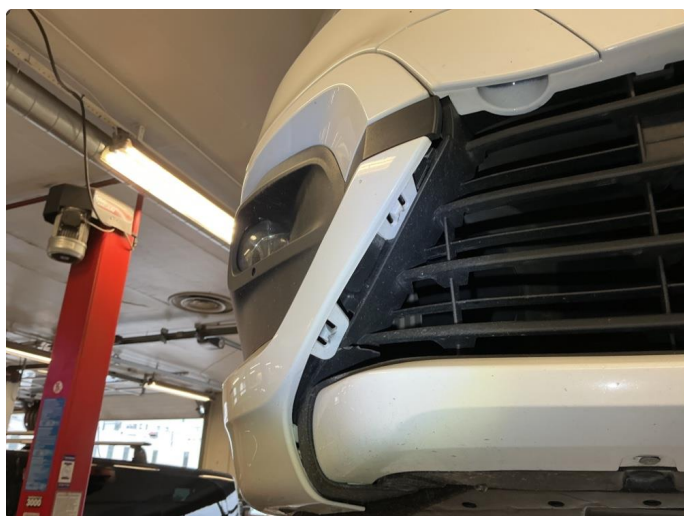
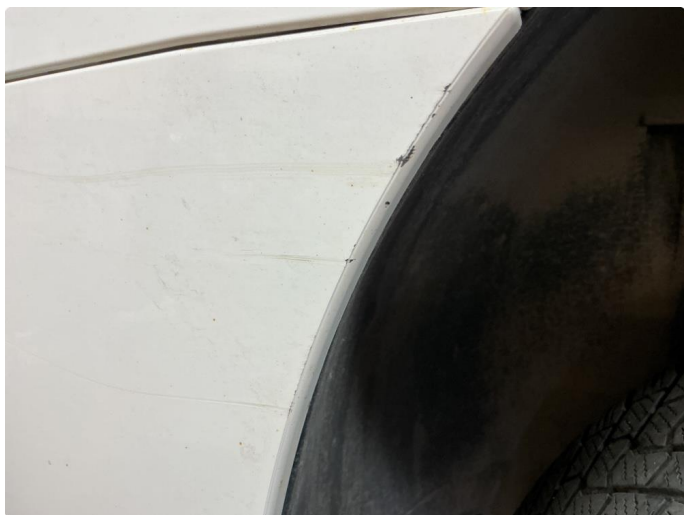
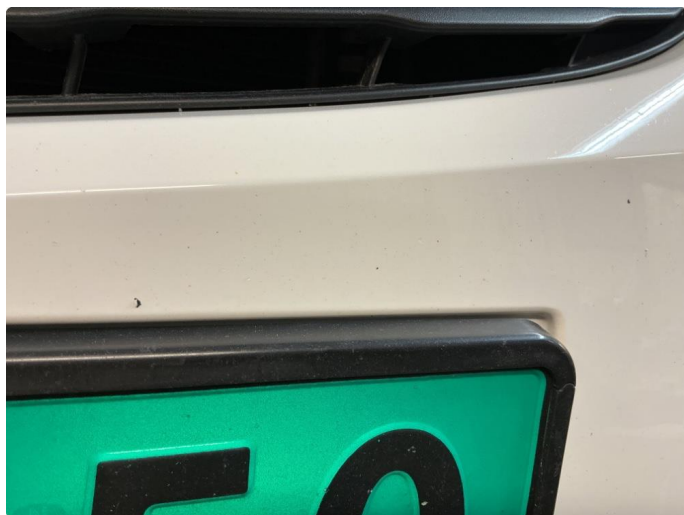
| Punkt | Beskrivelse | Plassering |
|---|---|---|
| 1.8 Støtfanger | øvrige feil | |

1.8 Øvrige feil

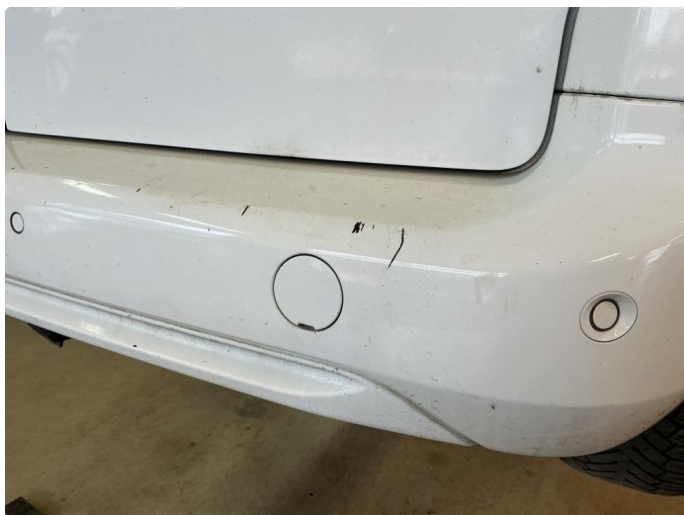
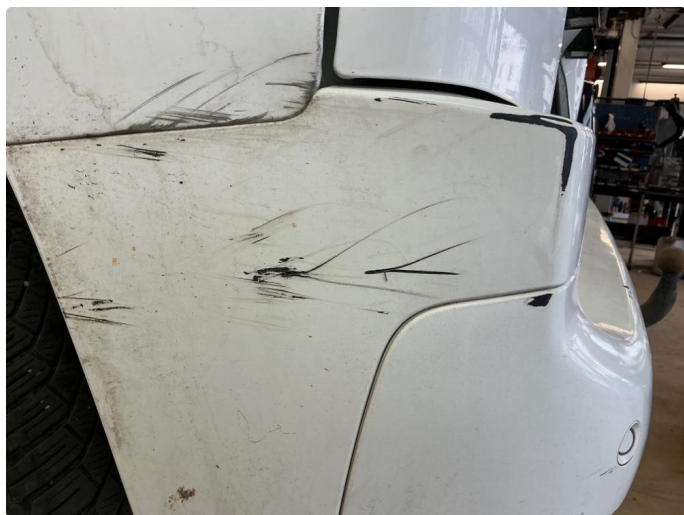
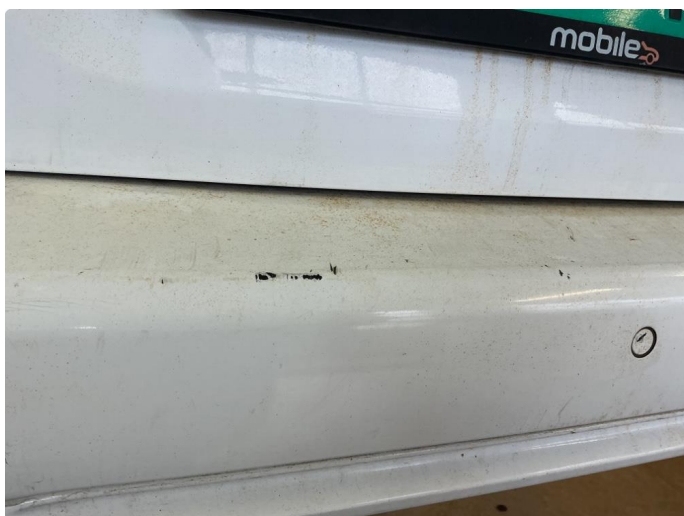
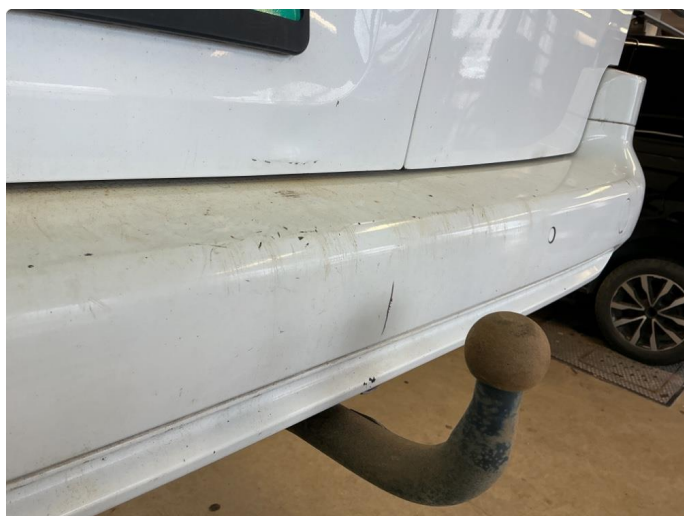
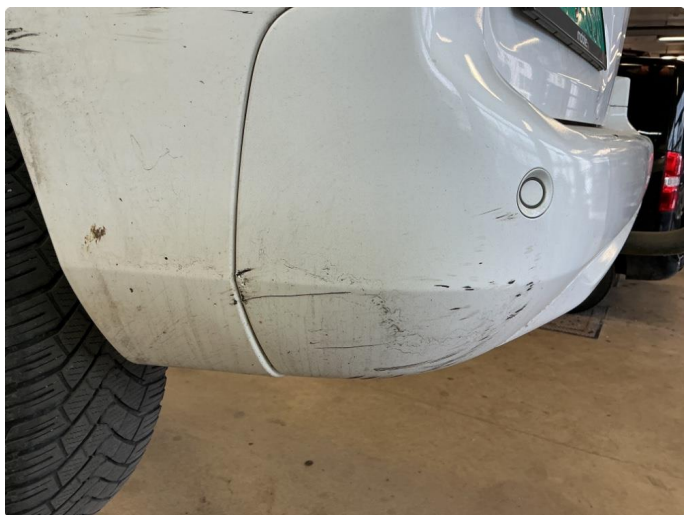
| Punkt | Beskrivelse | Plassering |
|---|---|---|
| 1.9 Støtfanger | øvrige feil | |

1.9 Øvrige feil

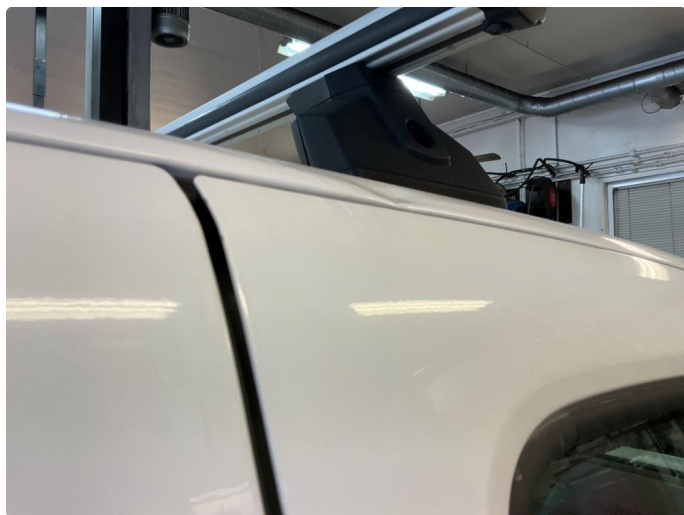
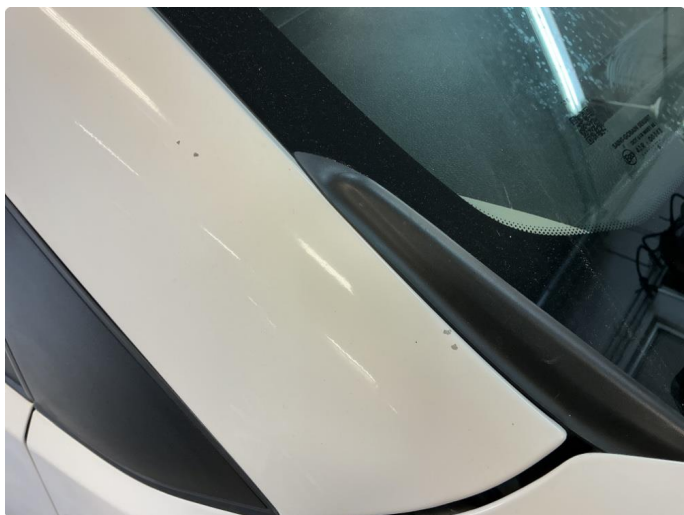
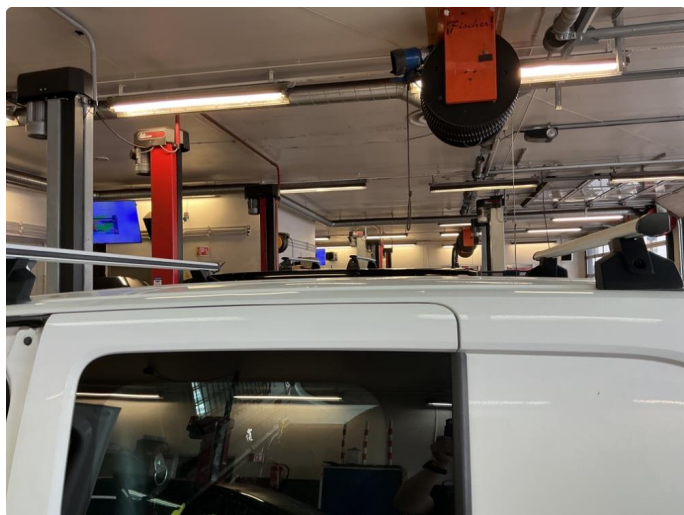
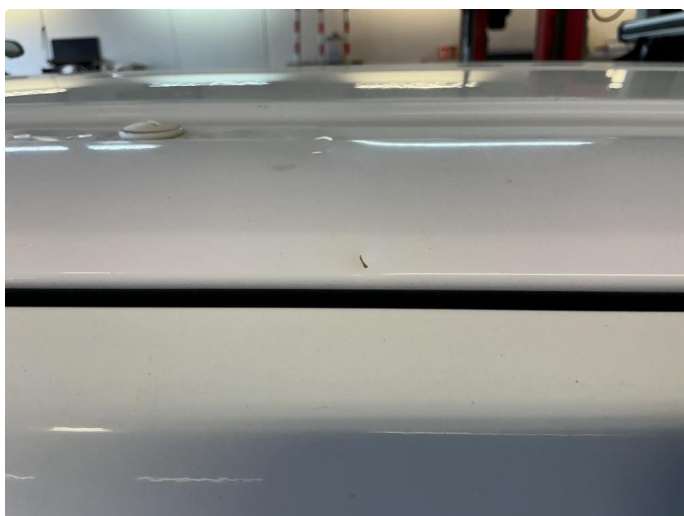
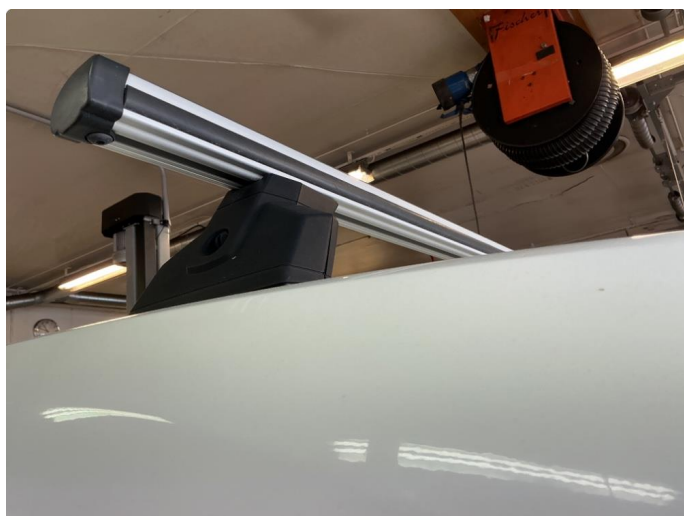
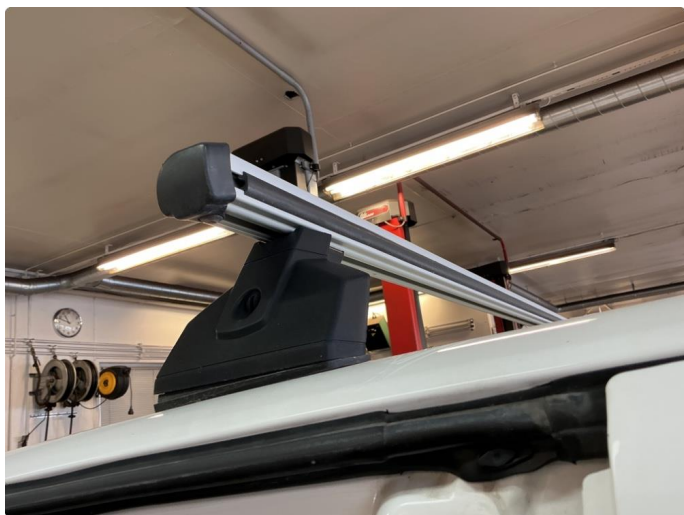
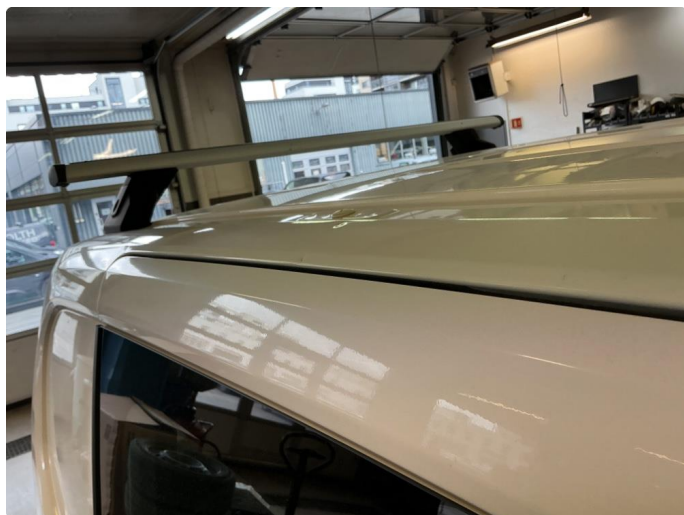
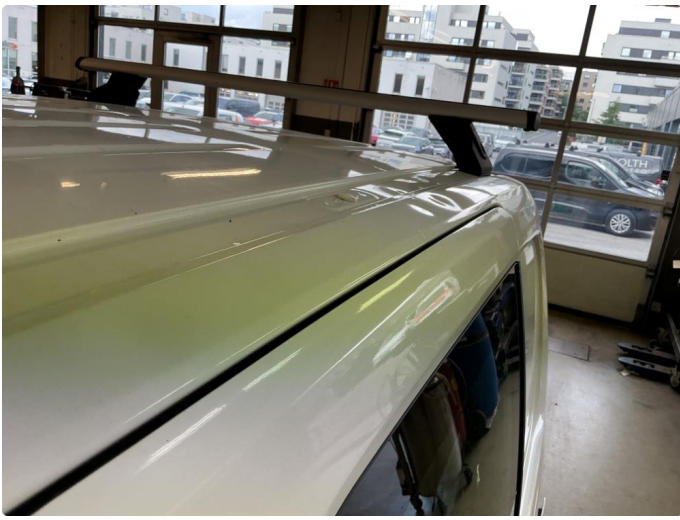
| Punkt | Beskrivelse | Plassering |
|---|---|---|
| 1.10 Tak | øvrige feil | |

1.10 Øvrige feil

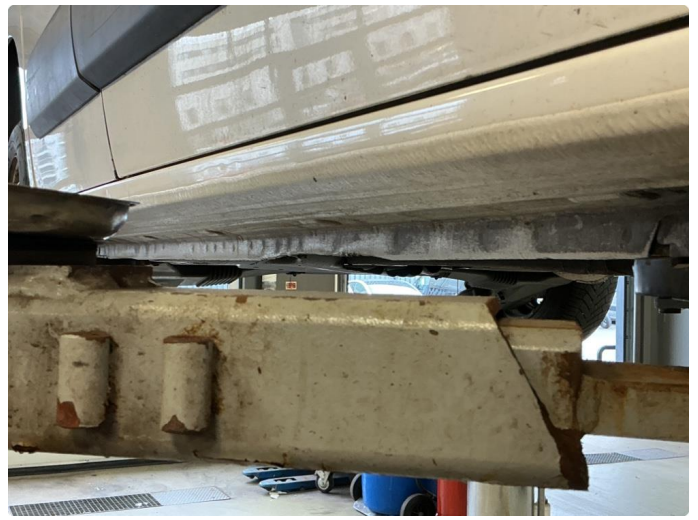
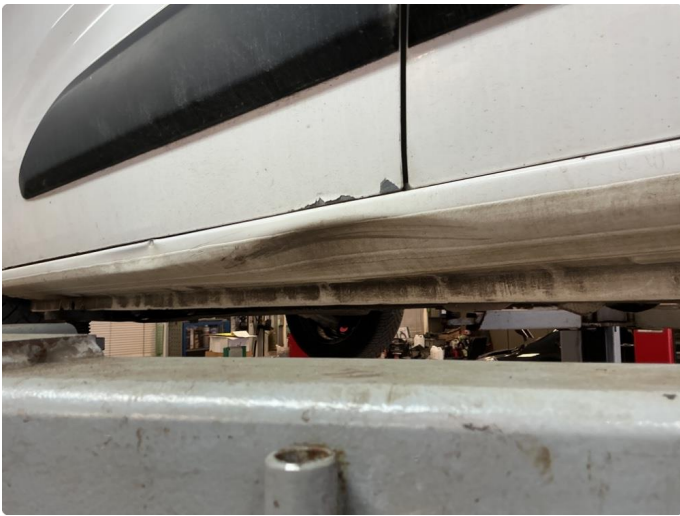
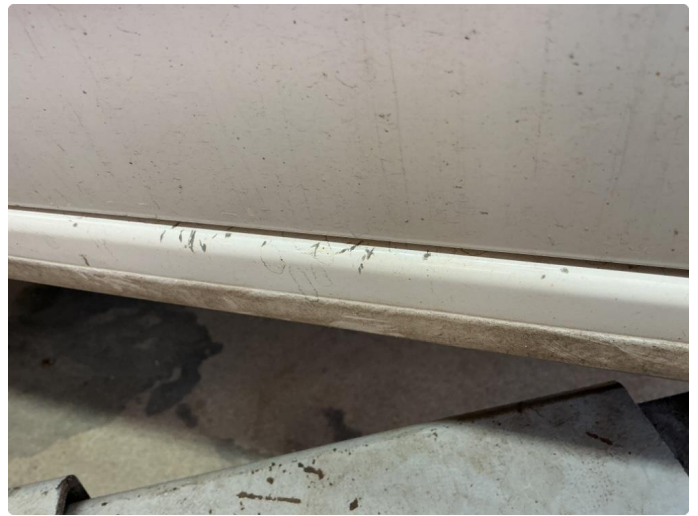
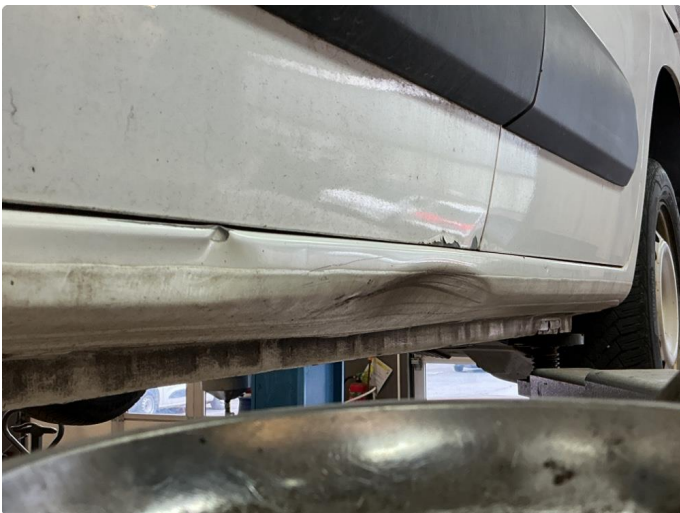
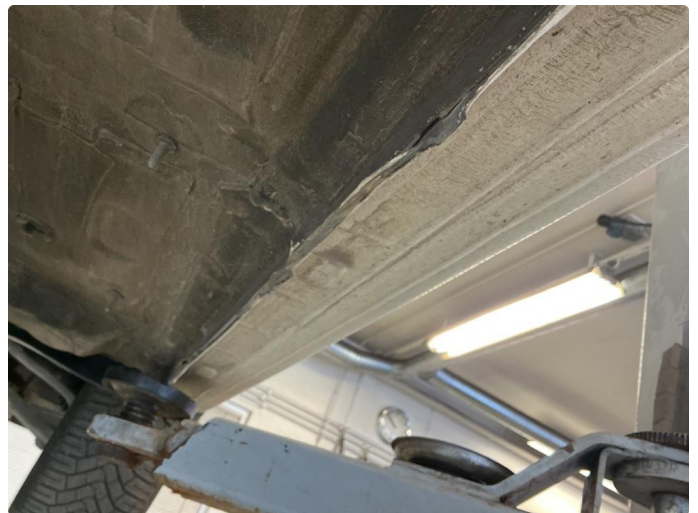
| Punkt | Beskrivelse | Plassering |
|---|---|---|
| 1.11 Kanal | øvrige feil | |

1.11 Øvrige feil
