OPEL COMBO 102 HK MANUELL FORHJULSDRIFT

TESTDATO: 23.06.2026

DR94850

NBF Tilstandsrapport er utarbeidet av Norges Bilbransjeforbund og Forbrukerrådet.

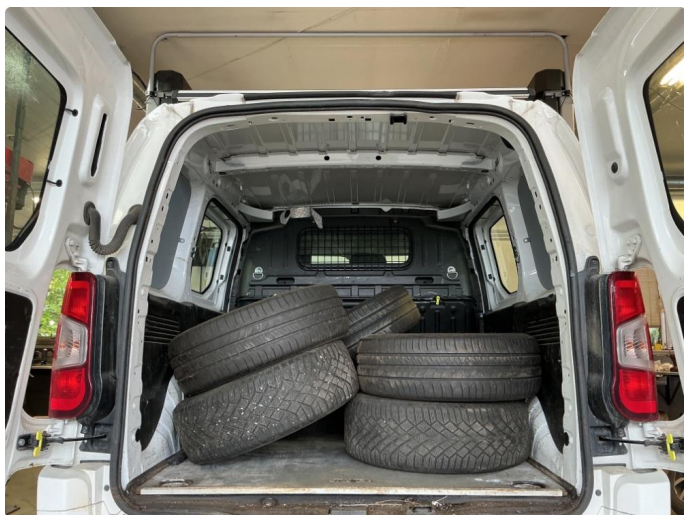
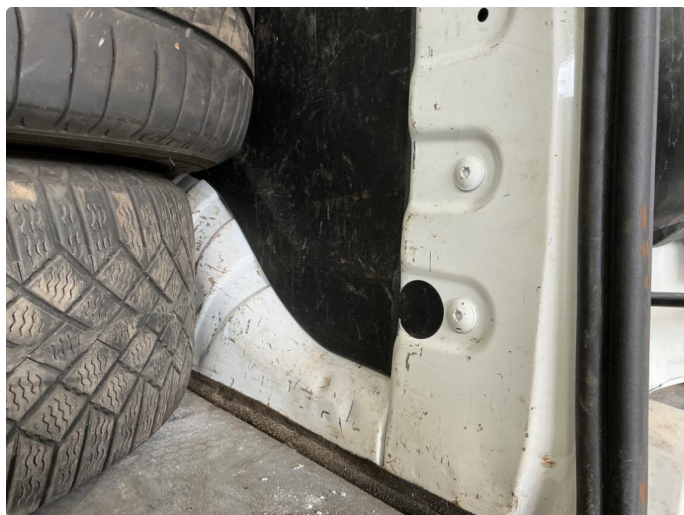
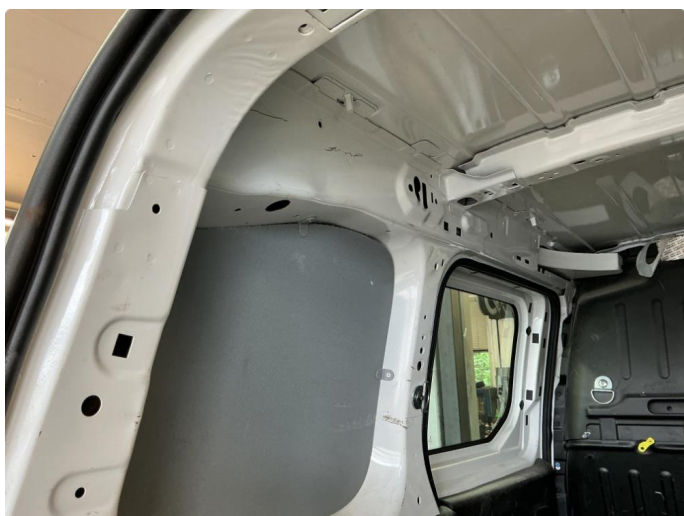
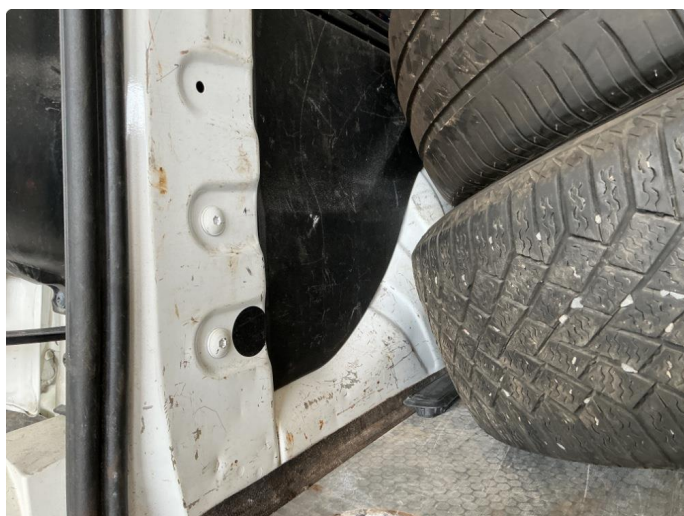
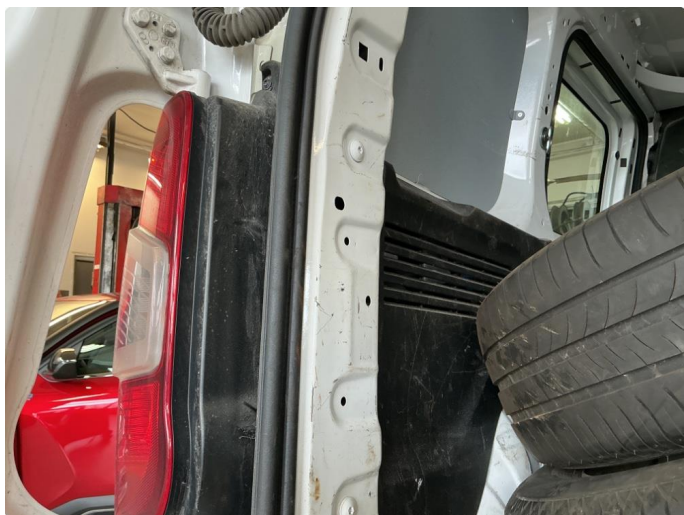
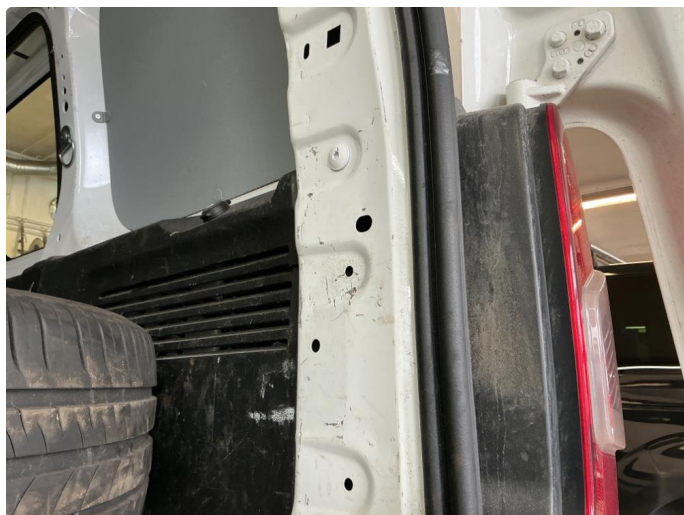
| Punkt | Beskrivelse | Plassering |
|---|---|---|
| 2.1 Varerom | øvrige feil | |

2.1 Øvrige feil
