# NAF Bruktbiltest

**Testdato**  
23.06.2026

| <b>Bilmerke</b> | Mercedes-Benz | <b>Motorstørrelse</b> | 1595 cm <sup>3</sup> |
| <b>Registreringsnr.</b> | PR48109 | <b>Drivstofftype</b> | Bensin |

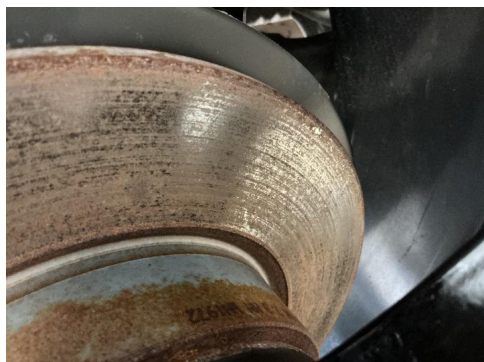
22. Bremseskiver

| Ref.Id | Repareres | Resultat | Beskrivelse |
|---|---|---|---|
| 6.10 | Bremseskiver | Rust på bremseskive: | Venstre foran, Venstre bak, Høyre bak, Høyre foran |

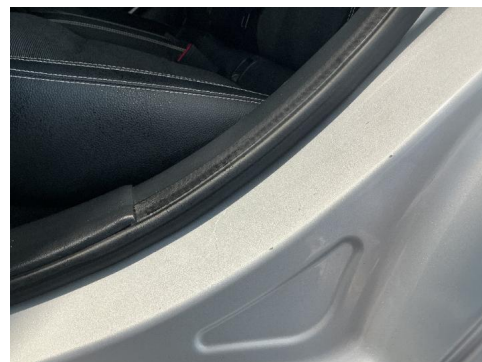
**R** 24. Døråpning

| Ref.Id | Repareres | Resultat | Beskrivelse |
|---|---|---|---|
| 97.1 | Døråpning | Sår eller skade: | Venstre bakdør |

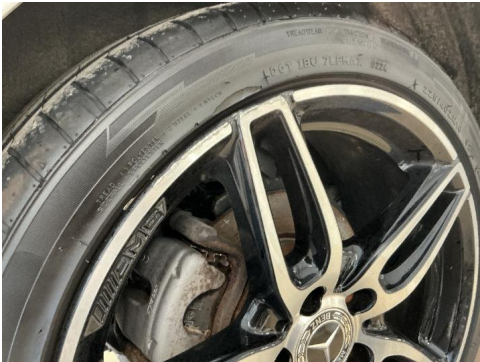
25. Felg

| Ref.Id | Repareres | Resultat | Beskrivelse |
|---|---|---|---|
| 66.4 | Felg | Vesentlig riper / hakk: | Høyre bak, Høyre foran |

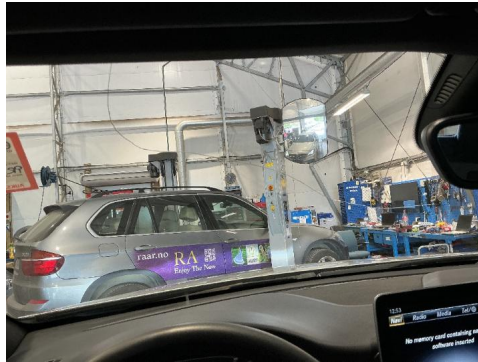
**R** 26. Frontrute

| Ref.Id | Repareres | Resultat | Beskrivelse |
|---|---|---|---|
| 81.4 | Frontrute | Sprekk i frontrute: <ul style="list-style-type: none"><li>• Reparasjonsmetode:Skift</li></ul> | |

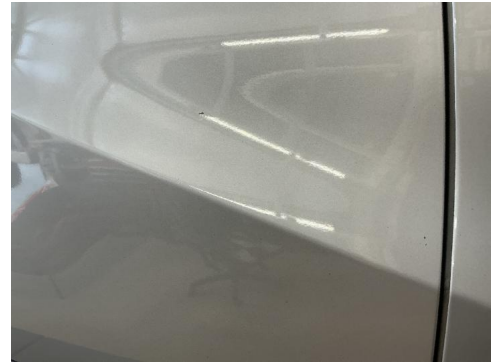
**R** 27. Høyre baktør

| Ref.Id | Repareres | Resultat | Beskrivelse |
|---|---|---|---|
| 86.14 | | Steinsprut/lakksår | Panser, Tak, Venstre fordør, Høyre fordør, Venstre bakdør, Høyre bakdør |

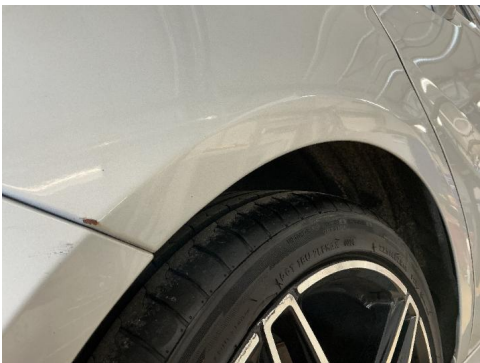
28. Høyre baksjerm

| Ref.Id | Repareres | Resultat | Beskrivelse |
|---|---|---|---|
| 86.12 | | Rustangrep: | Høyre bakskjerm |

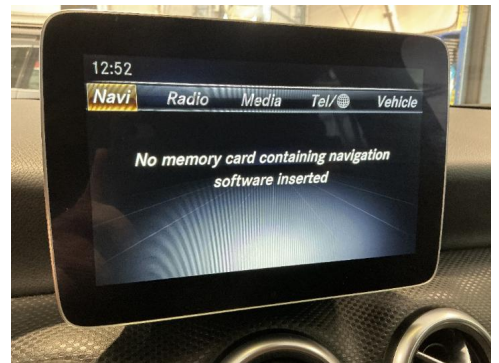
**R** 30. Nøkler / Utstyr

| Ref.Id | Opplysning | Resultat | Beskrivelse |
|---|---|---|---|
| 3.15 | Nøkler / Utstyr | Navigasjon - programvare ikke installert | |

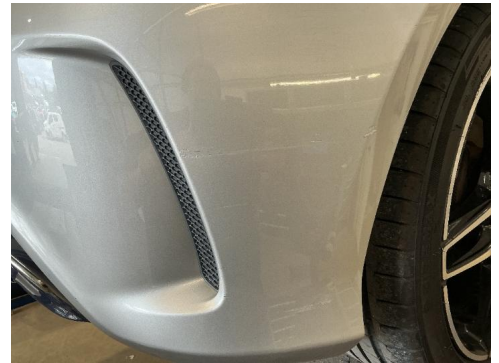
**R** 33. Støtfanger bak

| Ref.Id | Repareres | Resultat | Beskrivelse |
|---|---|---|---|
| 86.2 | Lakk / karosseri utvendig | Lakkriper: | Støtfanger foran, Støtfanger bak |

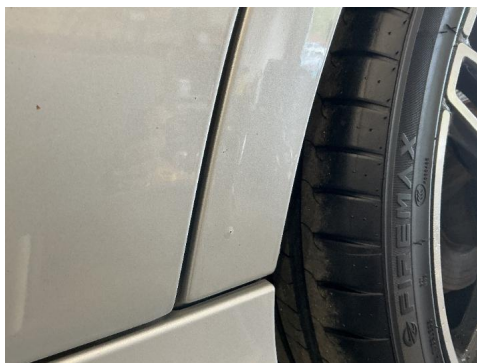
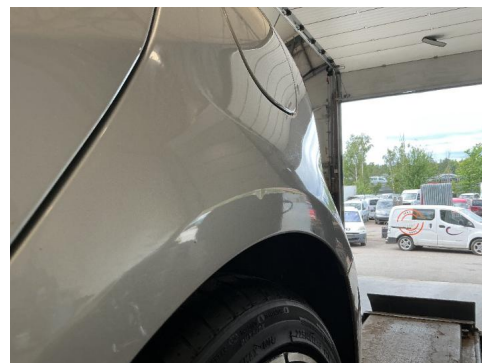
38. Venstre bakskjerm

| Ref.Id | Repareres | Resultat | Beskrivelse |
|---|---|---|---|
| 86.3 | | Lakkblærer | Venstre bakskjerm |
| 86.5 | | Bulk (er): | Venstre bakskjerm |
