**MERCEDES-BENZ GL 350 CDI 4MATIC / 164 G 265 HK AUTOMAT 4WD**

TESTDATO: 01.07.2026

326 389 KM

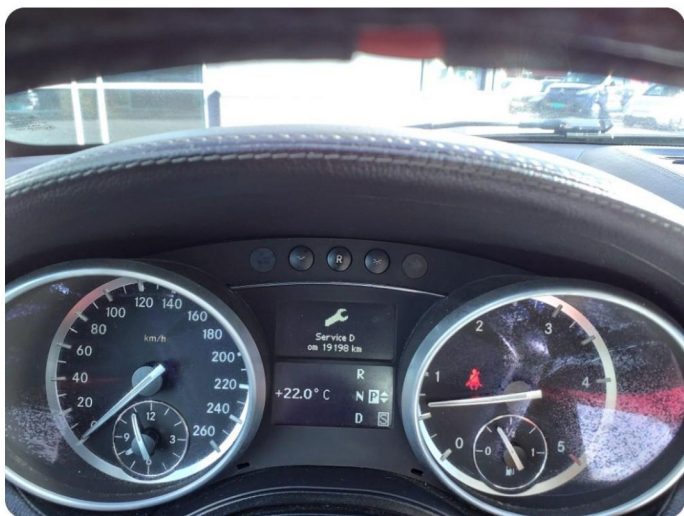
| PUNKT | BESKRIVELSE | PLASSERING |
|---|---|---|
| 1.1 Dokumentasjon utstyr/godkjenning | Mangler servicedokumentasjon. etter 2019 | |

1.1 Mangler servicedokumentasjon Etter 2019

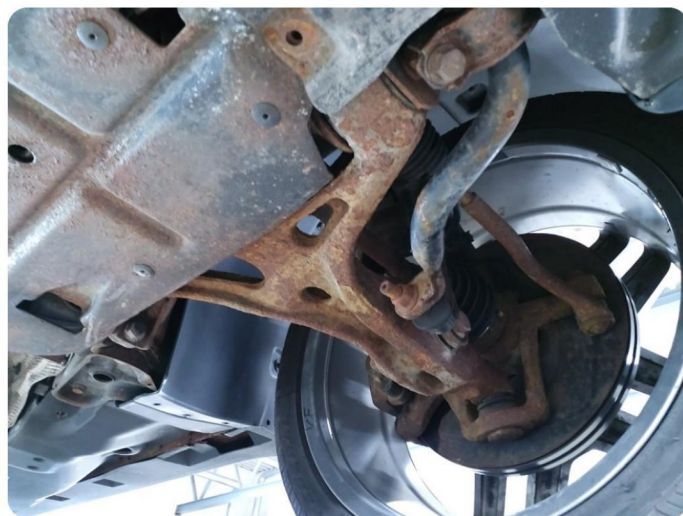
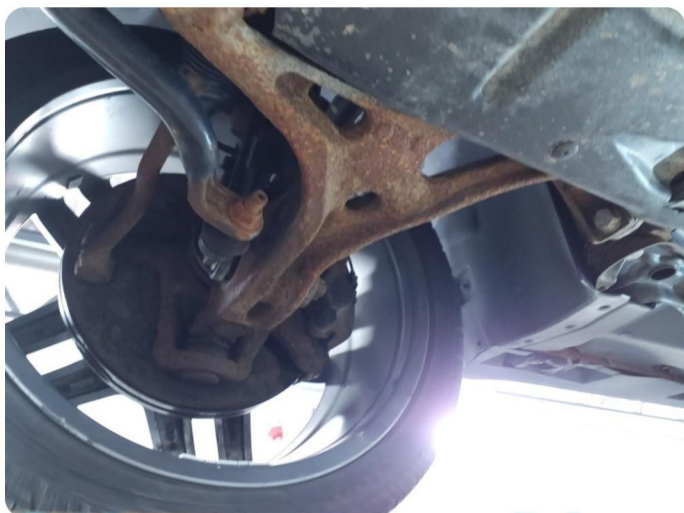
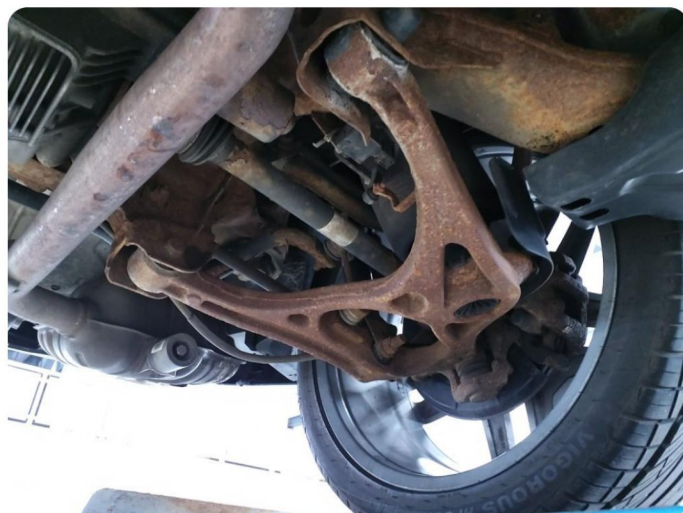
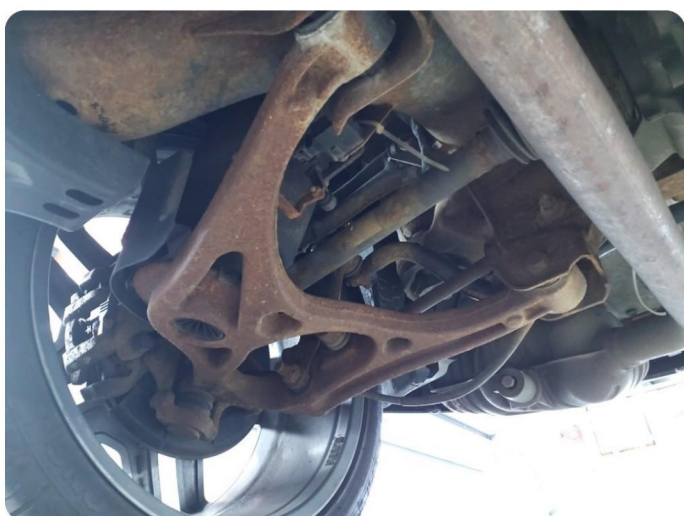
| PUNKT | BESKRIVELSE | PLASSERING |
|---|---|---|
| 3.1 Under bil - | Rust. | foran, bak |

3.1 Rust

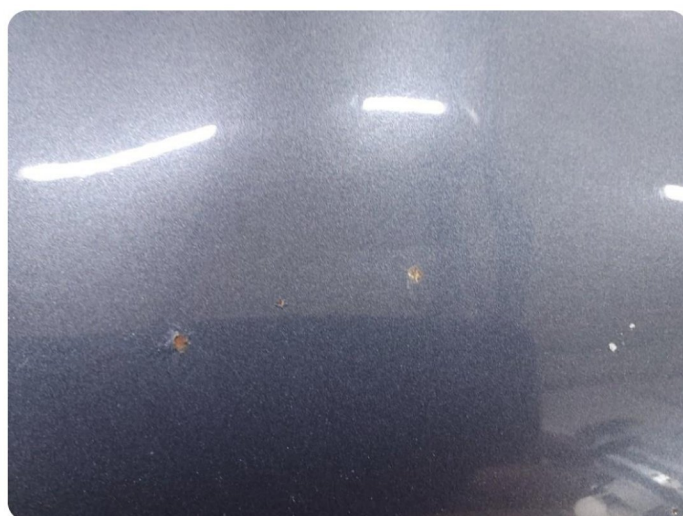
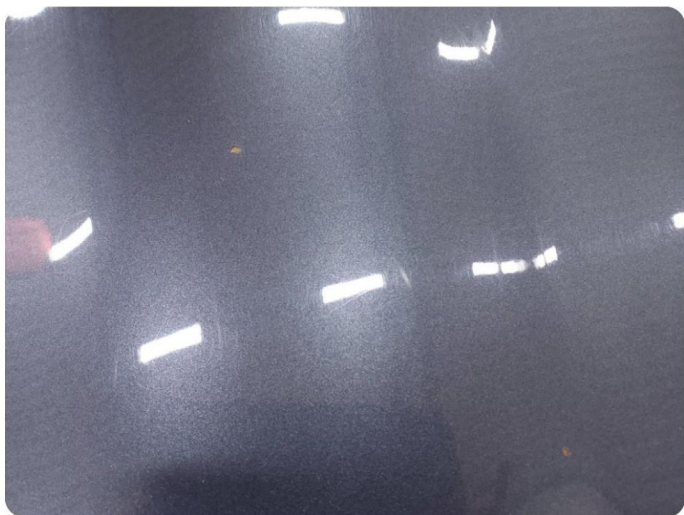
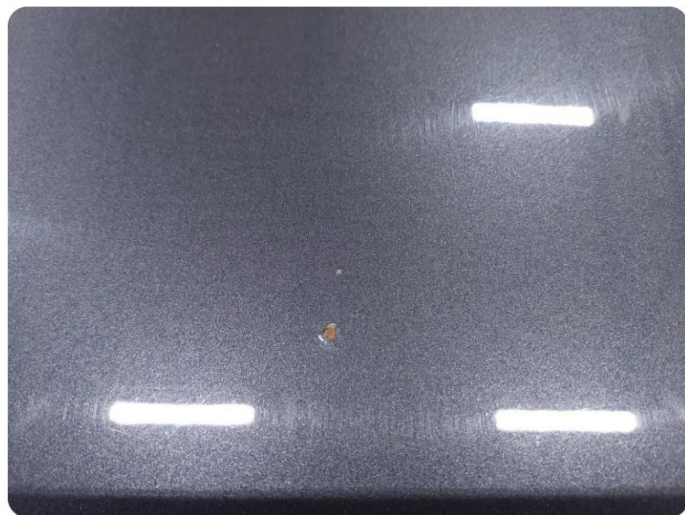
| PUNKT | BESKRIVELSE | PLASSERING |
|---|---|---|
| 3.2 Panser | Noe steinsprut med rust. | |

3.2 Noe steinsprut med rust

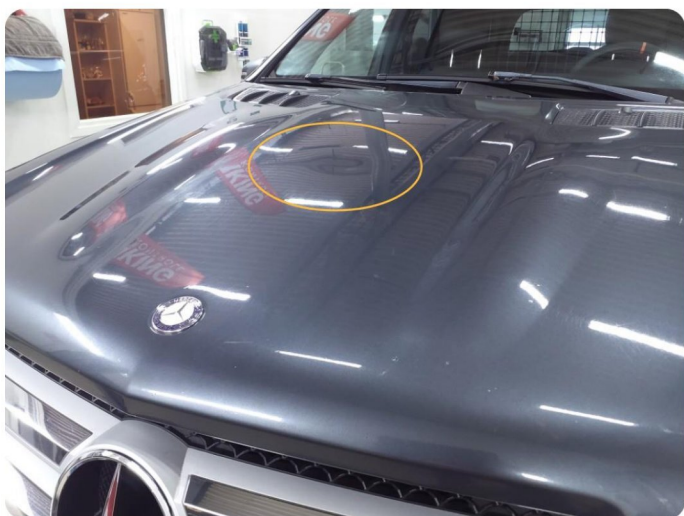
| PUNKT | BESKRIVELSE | PLASSERING |
|---|---|---|
| 3.3 Panser | Bulk. | |

3.3 Bulk

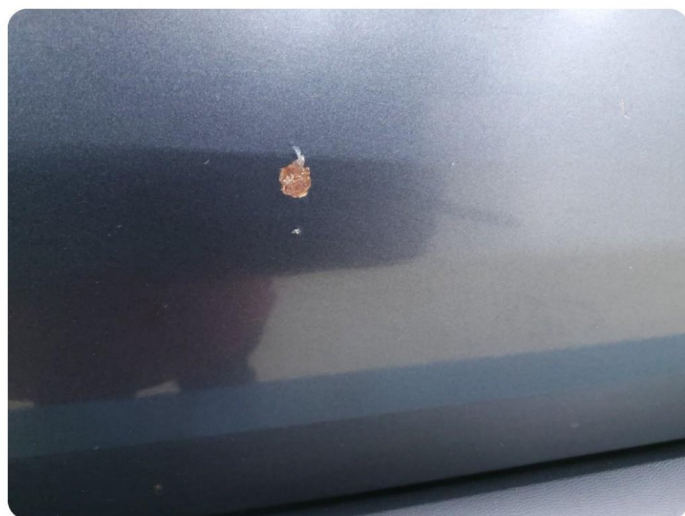
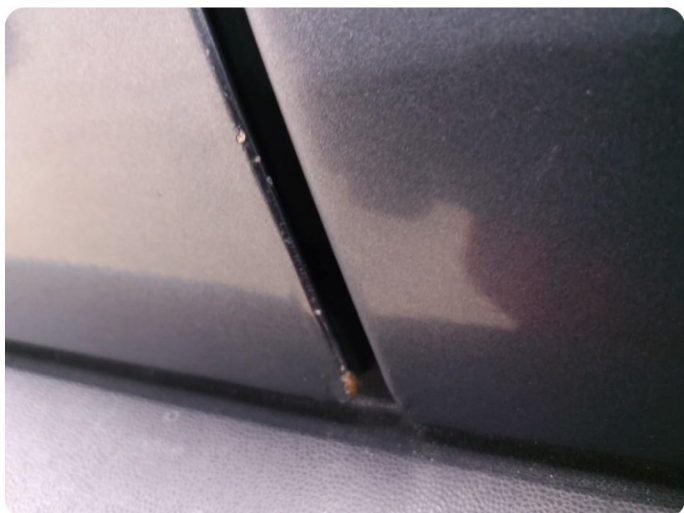
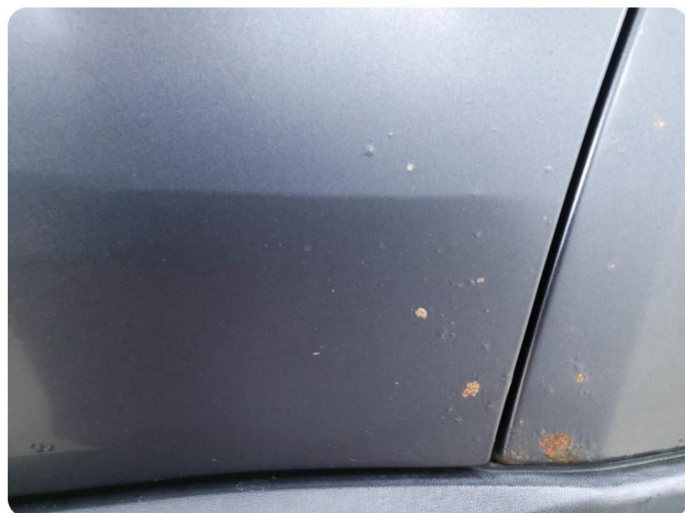
| PUNKT | BESKRIVELSE | PLASSERING |
|---|---|---|
| 3.4 Dører - | Rust/korrosjon. | venstre foran, venstre bak |

3.4 Rust/korrosjon

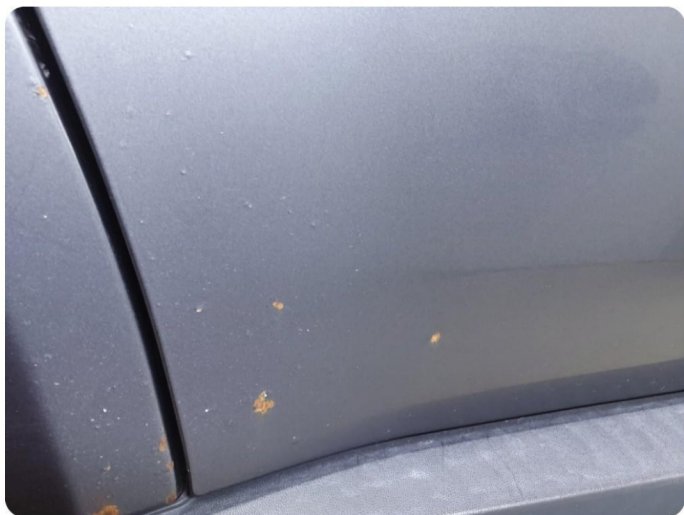
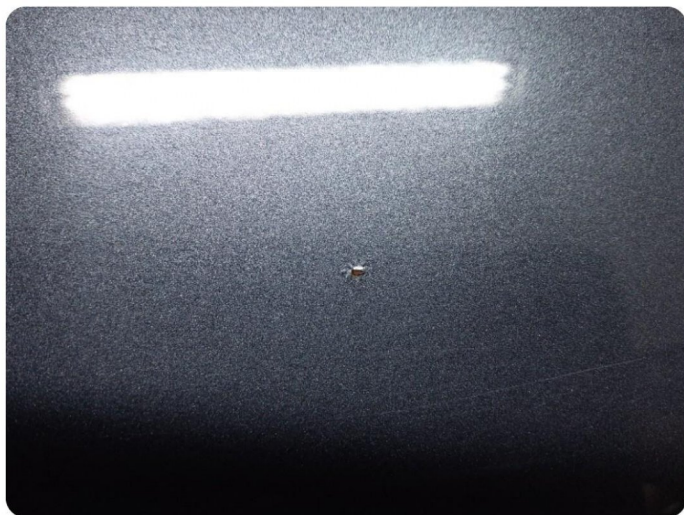
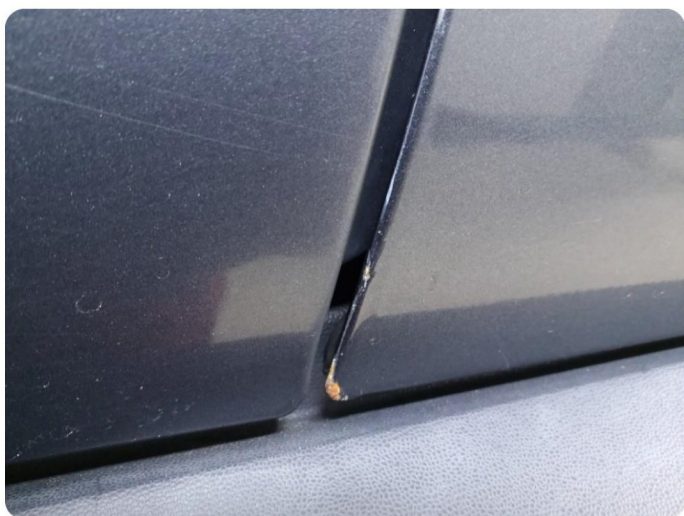
| PUNKT | BESKRIVELSE | PLASSERING |
|---|---|---|
| 3.5 Dører - | Rust/korrosjon. | høyre foran, høyre bak |

3.5 Rust/korrosjon

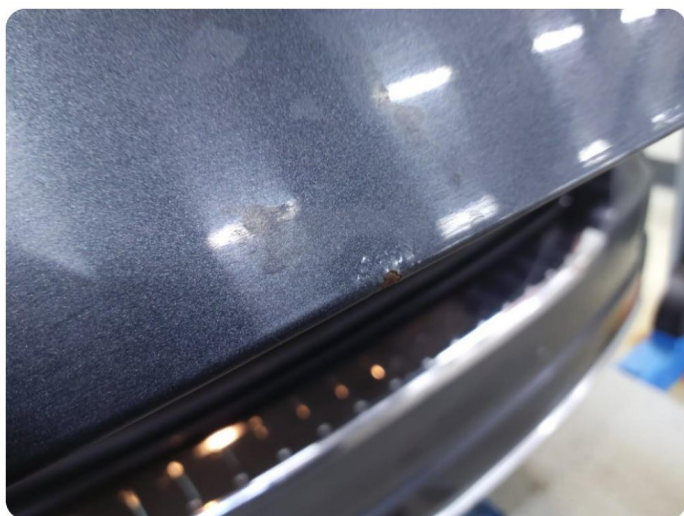
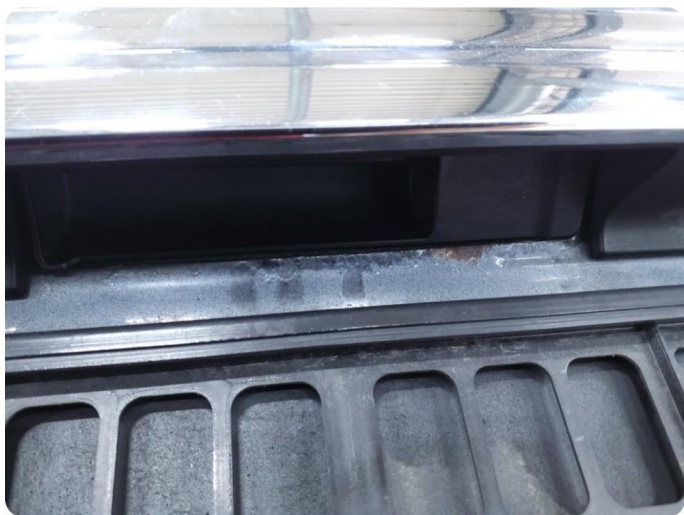
| PUNKT | BESKRIVELSE | PLASSERING |
|---|---|---|
| 3.6 Bakluke | Rust/korrosjon. | |

3.6 Rust/korrosjon

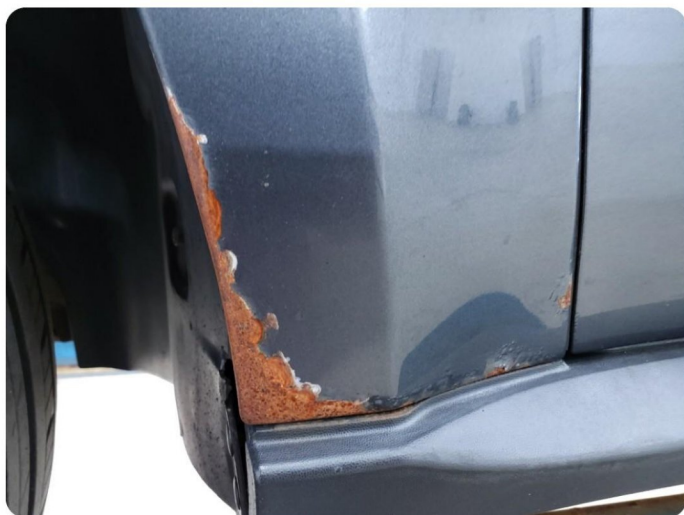
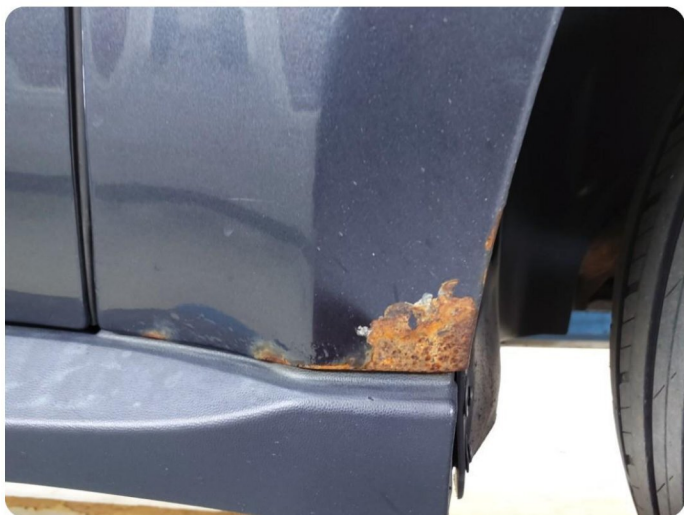
| PUNKT | BESKRIVELSE | PLASSERING |
|---|---|---|
| 3.7 Skjermer - | Rust. | høyre foran, venstre foran |

3.7 Rust

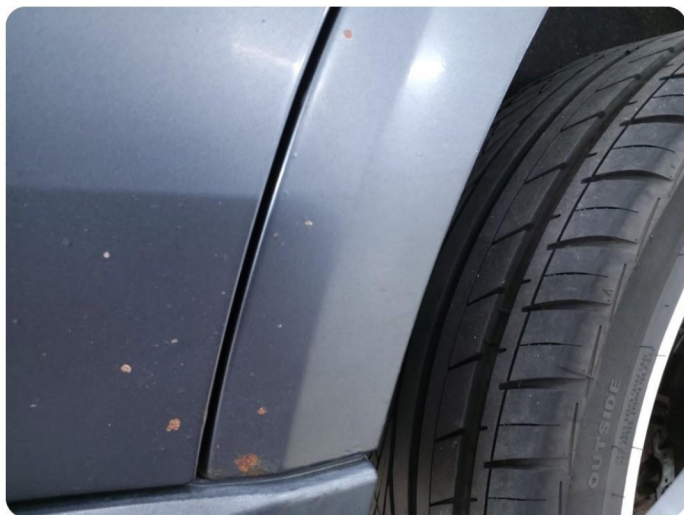
| PUNKT | BESKRIVELSE | PLASSERING |
|---|---|---|
| 3.8 Skjermer - | Rust. | venstre bak |

3.8 Rust

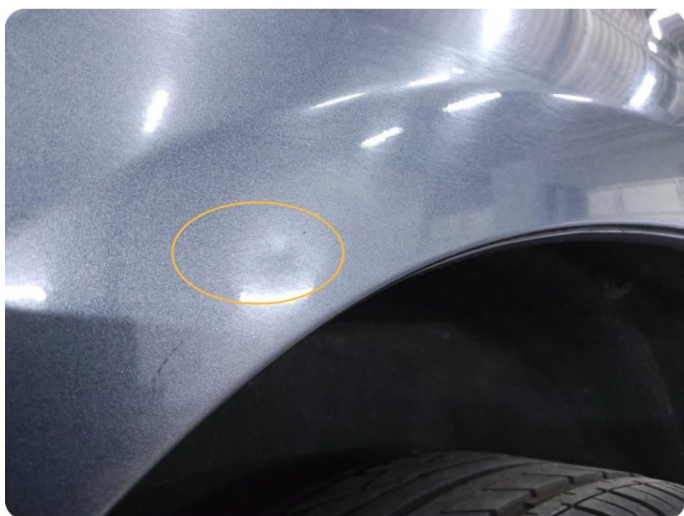
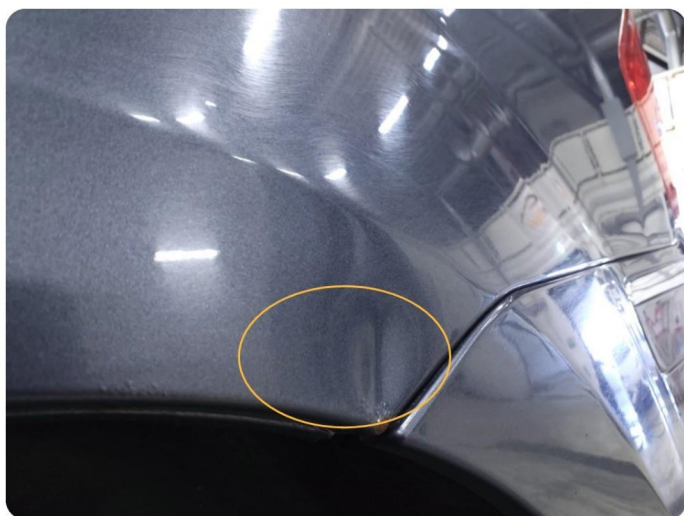
| PUNKT | BESKRIVELSE | PLASSERING |
|---|---|---|
| 3.9 Skjermer - | Flere bulker. | venstre bak |

3.9 Flere bulker

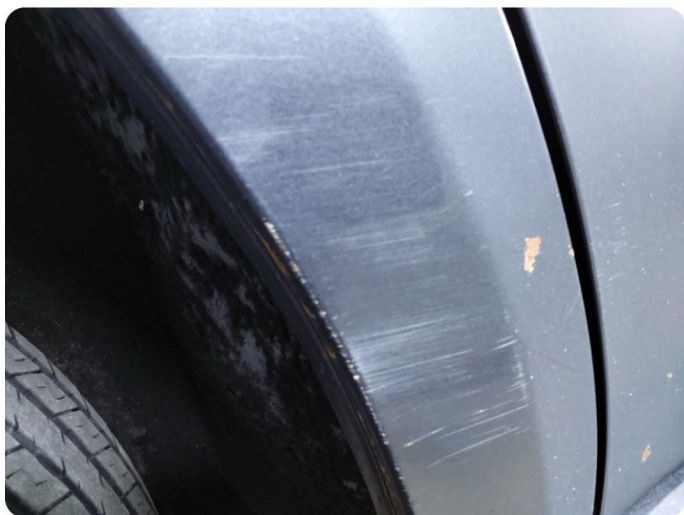
| PUNKT | BESKRIVELSE | PLASSERING |
|---|---|---|
| 3.10 Skjermer - | Bulk med lakkskade. | høyre bak |

3.10 Bulk med lakkskade

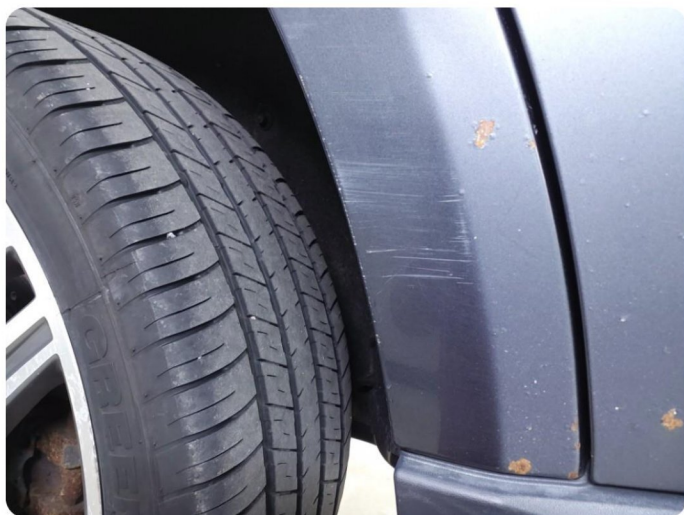
| PUNKT | BESKRIVELSE | PLASSERING |
|---|---|---|
| 3.11 Skjermer - | Rust. | høyre bak |

3.11 Rust

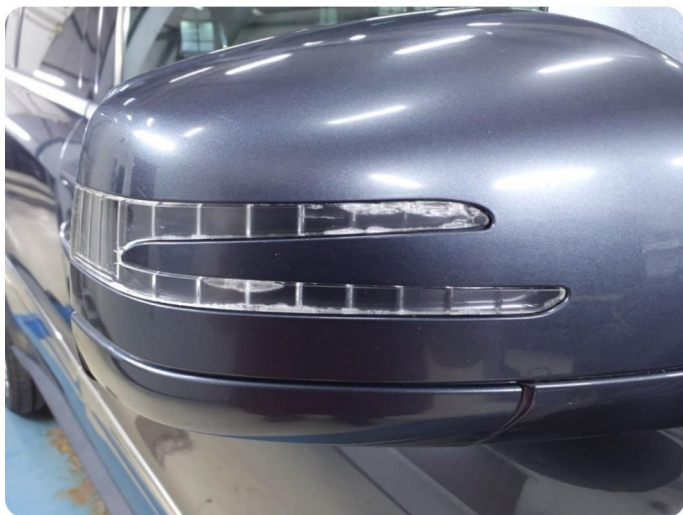
| PUNKT | BESKRIVELSE | PLASSERING |
|---|---|---|
| 3.12 Speil - | Blinklys sprukket/krakelert . | høyre |

3.12 Blinklys sprukket/krakelert

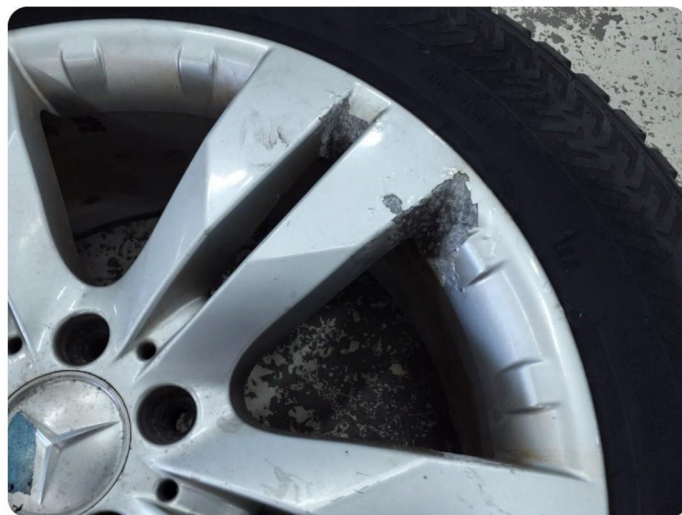
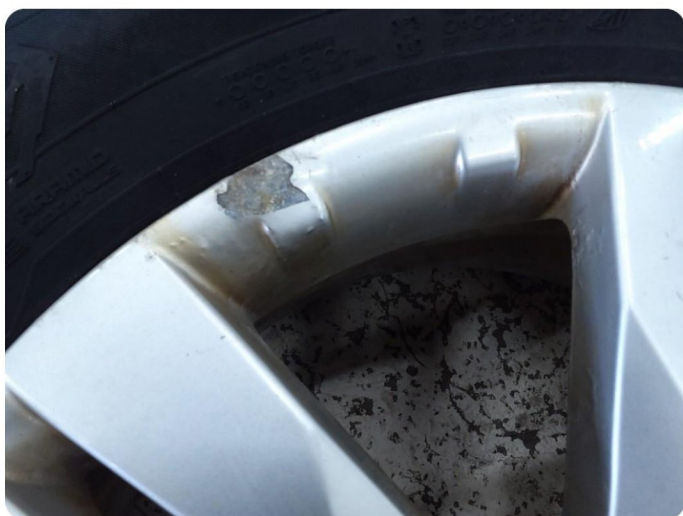
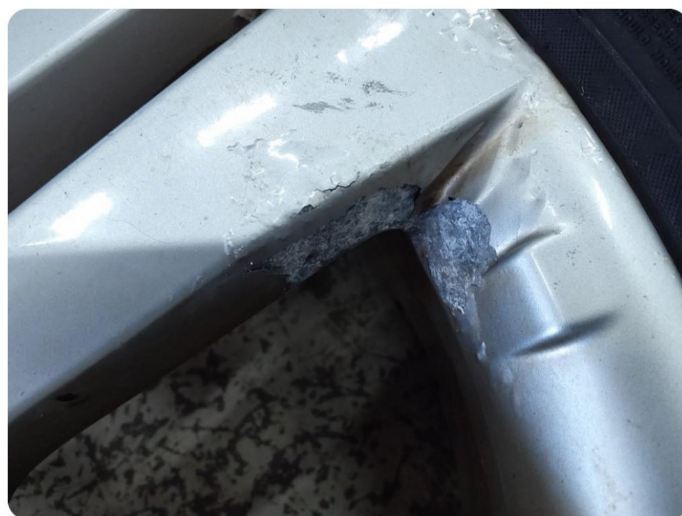
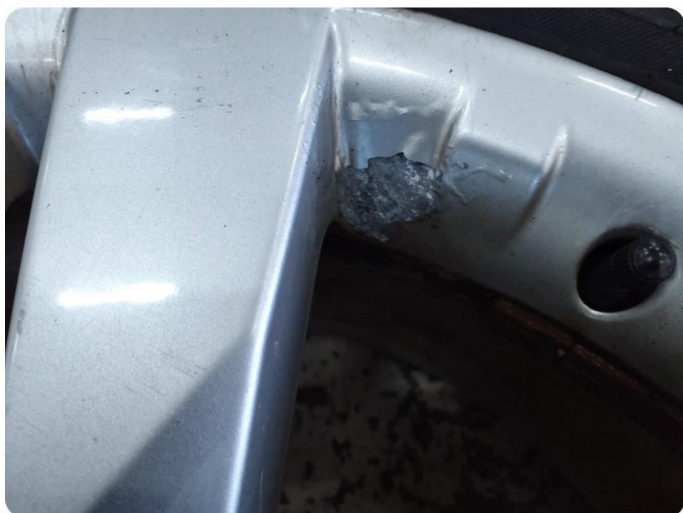
| PUNKT | BESKRIVELSE | PLASSERING |
|---|---|---|
| 3.13 Dekk/Felger - | Betydelig oksidering. vinter felger | alle |

3.13 Betydelig oksidering Vinter felger

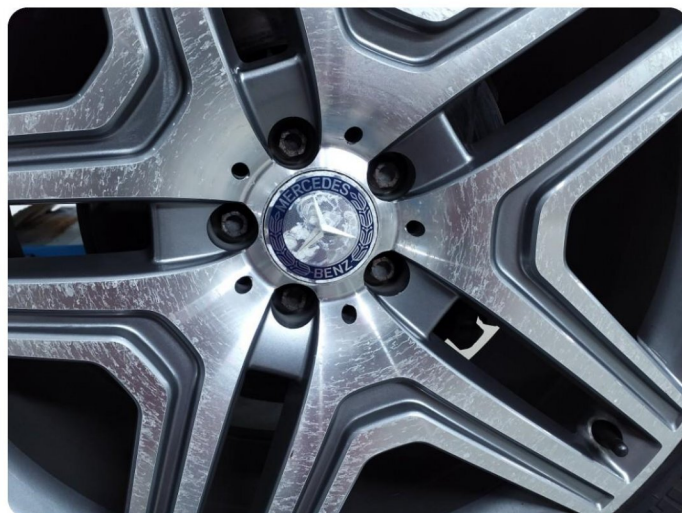
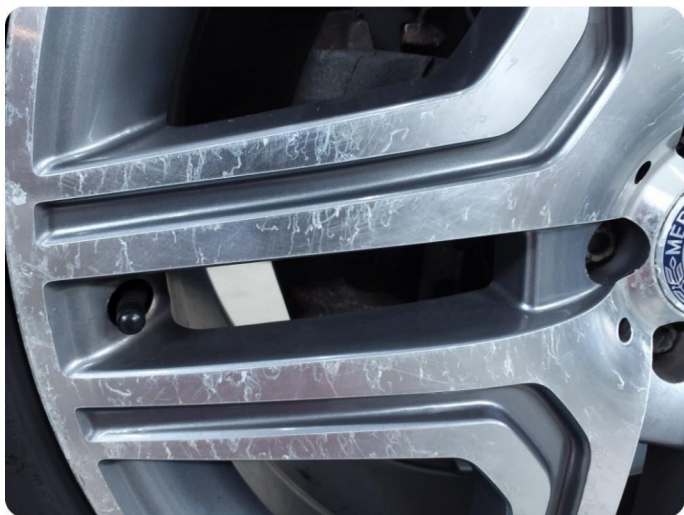
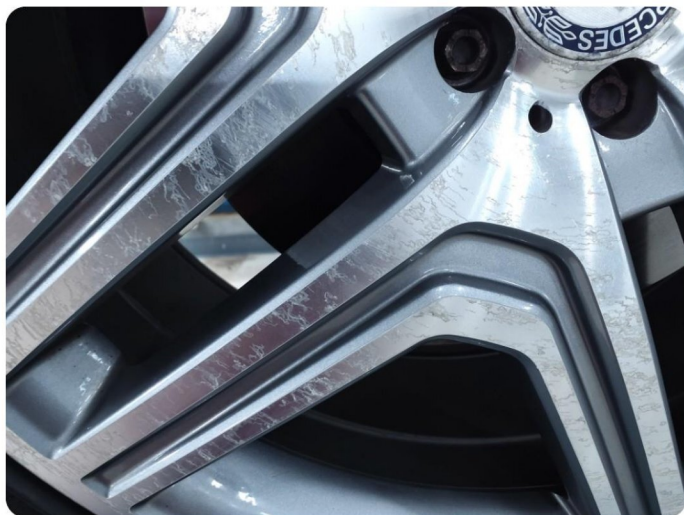
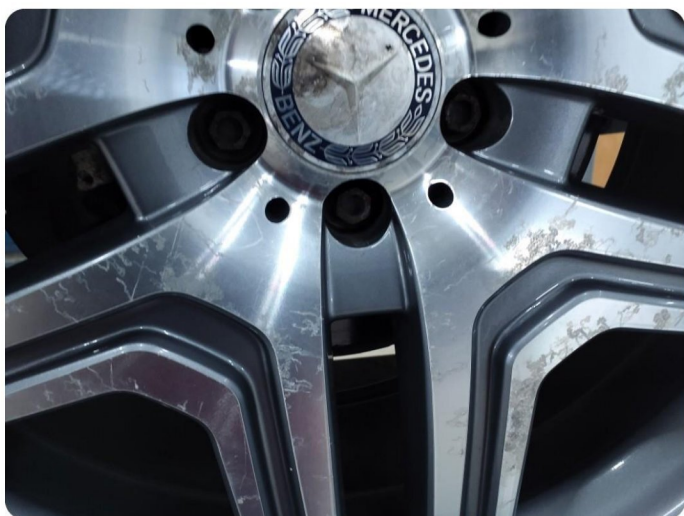
| PUNKT | BESKRIVELSE | PLASSERING |
|---|---|---|
| 3.14 Dekk/Felger - | Betydelig oksidering. sommer felger | alle |

3.14 Betydelig oksidering Sommer felger

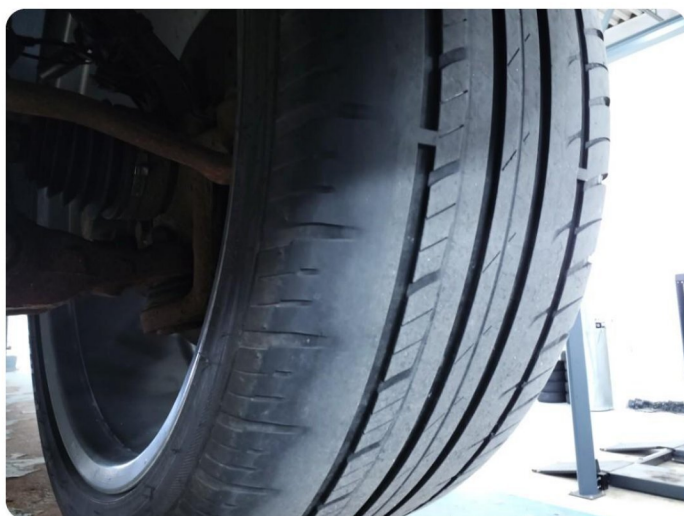
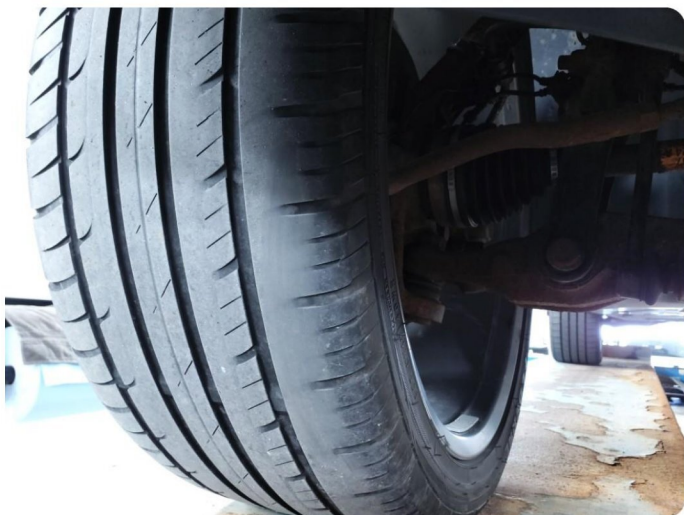
| PUNKT | BESKRIVELSE | PLASSERING |
|---|---|---|
| 3.15 Dekk/Felger - | Skjev slitasje på sommerdekk. | begge foran |

3.15 Skjev slitasje på sommerdekk

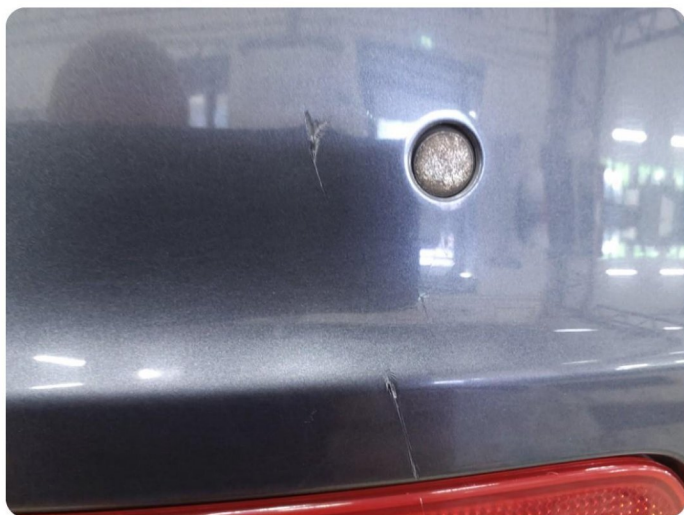
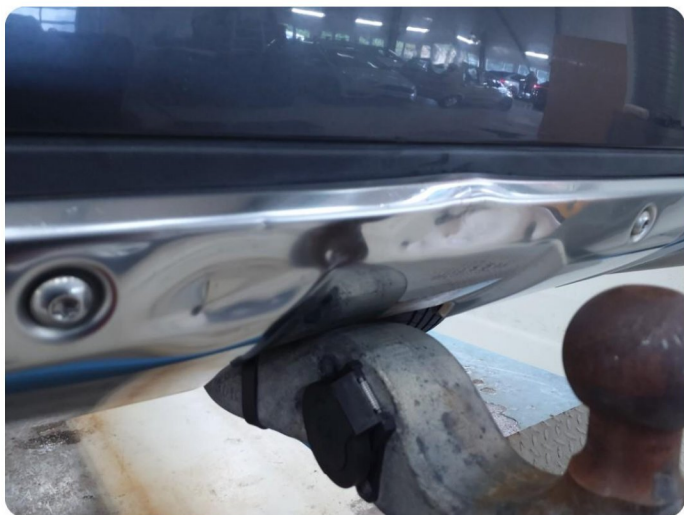
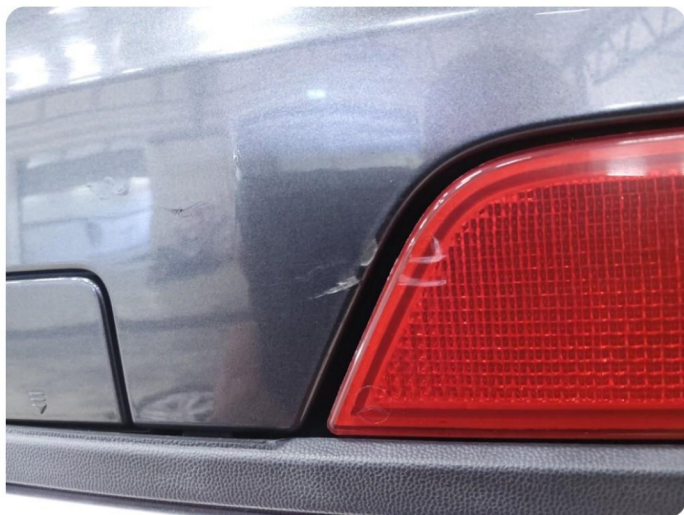
| PUNKT | BESKRIVELSE | PLASSERING |
|---|---|---|
| 3.16 Støtfanger - | Skade. | bak |

3.16 Skade

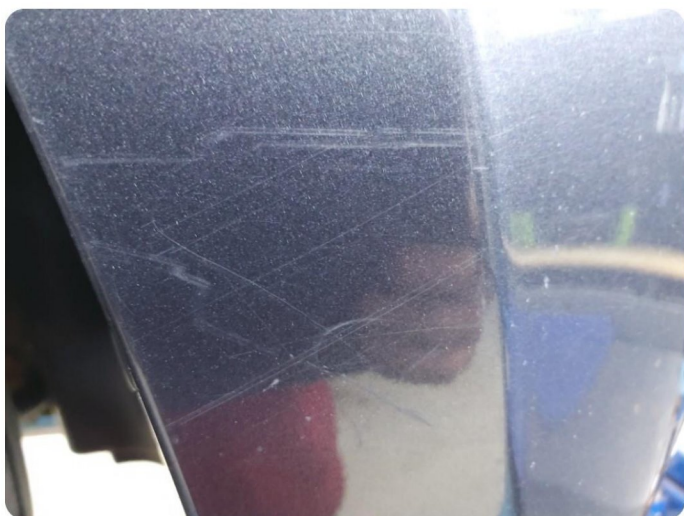
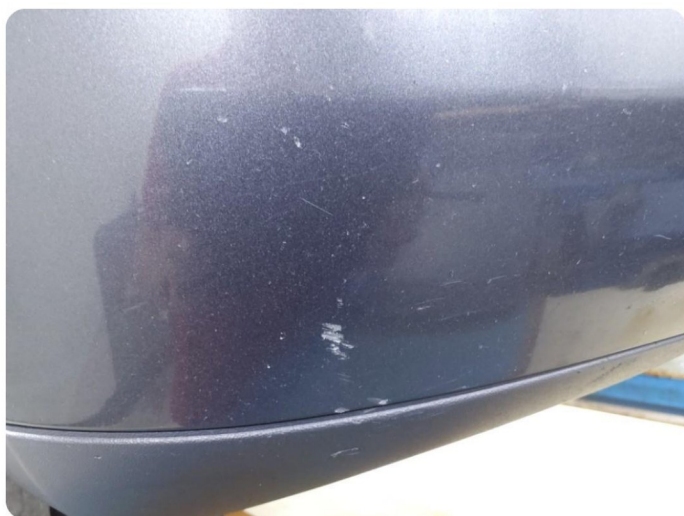
| PUNKT | BESKRIVELSE | PLASSERING |
|---|---|---|
| 3.17 Støtfanger - | Ripe(r) ned til grunning. | foran |

3.17 Ripe(r) ned til grunning

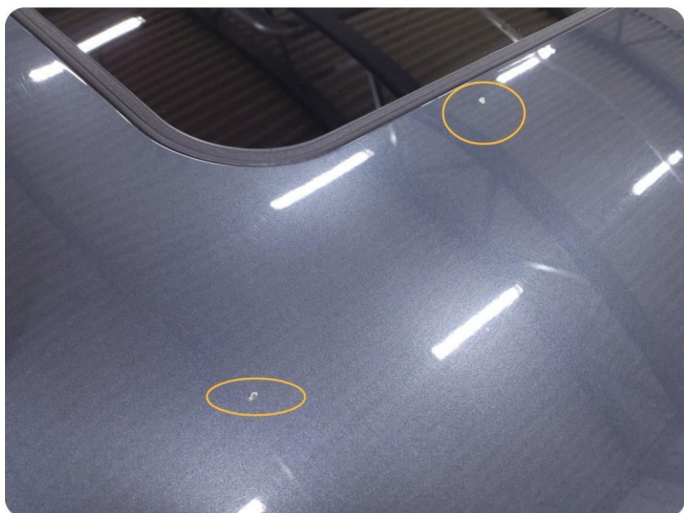
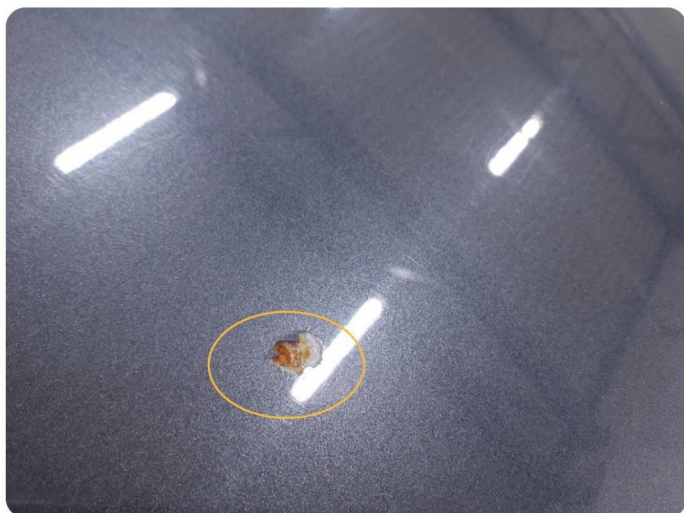
| PUNKT | BESKRIVELSE | PLASSERING |
|---|---|---|
| 3.18 Tak | Rust. | |

3.18 Rust

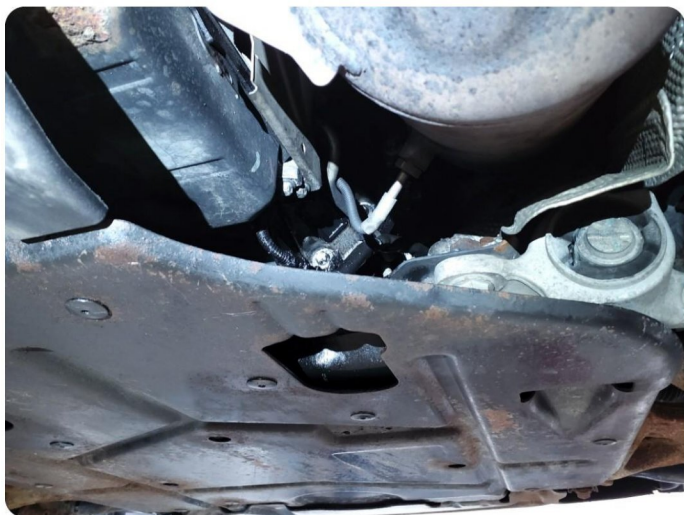
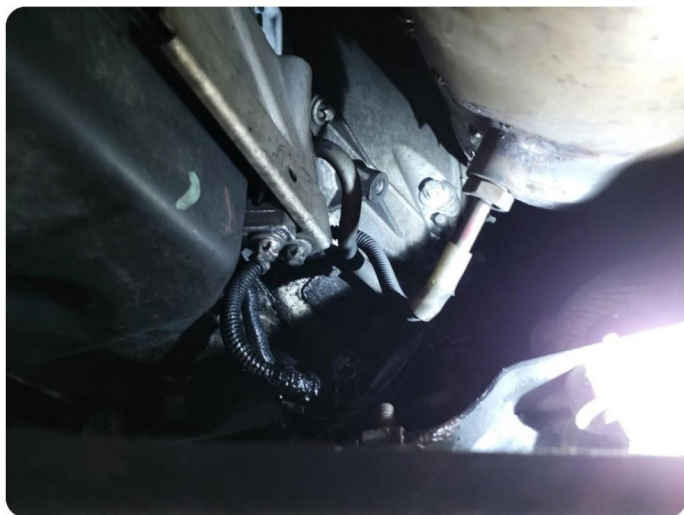
| PUNKT | BESKRIVELSE | PLASSERING |
|---|---|---|
| 4.1 Lekkasje | Oljelekkasje fra motor. | |

4.1 Oljelekkasje fra motor

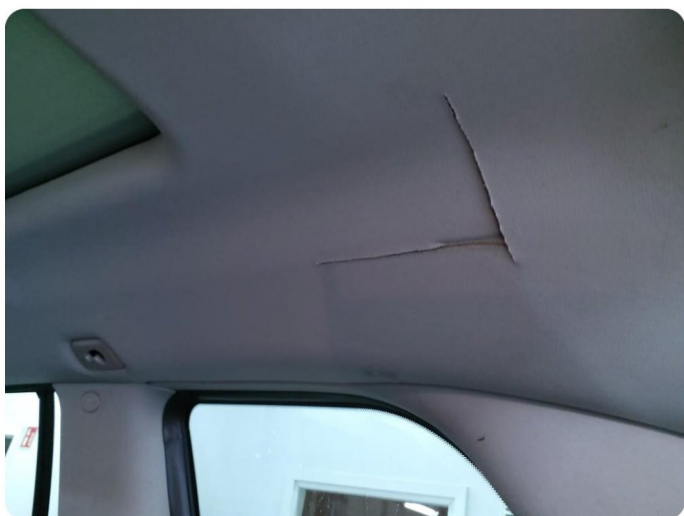
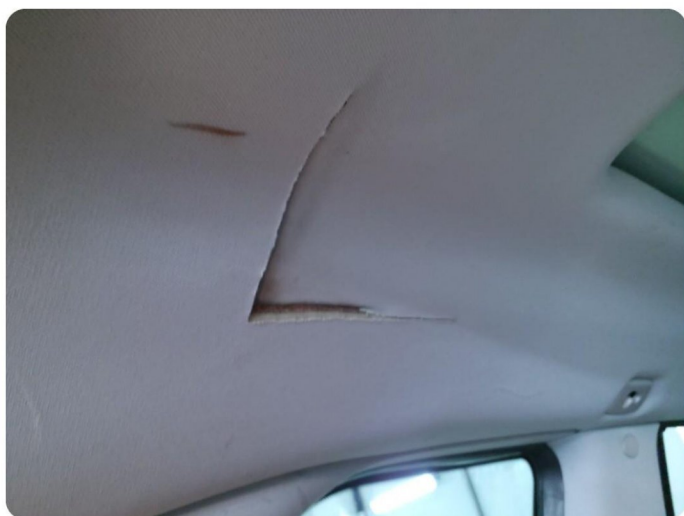
| PUNKT | BESKRIVELSE | PLASSERING |
|---|---|---|
| 5.1 Taktrekk - | Skadet. | bak |

5.1 Skadet
