# NAF Bruktbiltest

**Testdato**  
29.06.2026

| Modell | i4 M50 | Motoreffekt | 190 kW |
| Registreringsnr. | EF27176 | Drivstofftype | Elektrisk |

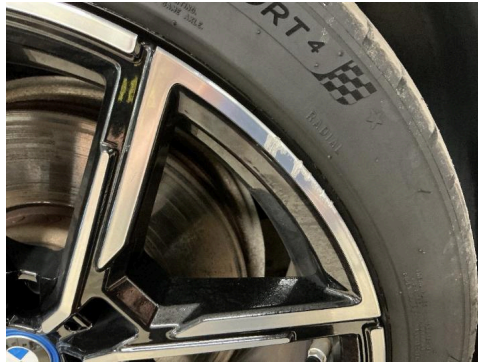
26. Felg

| Ref.Id | Repareres | Resultat | Beskrivelse |
|---|---|---|---|
| 66.4 | Felg | Vesentlig riper / hakk: | Høyre foran |
| 66.10 | Felg | Ripe/ slitasje på felg | Venstre foran |

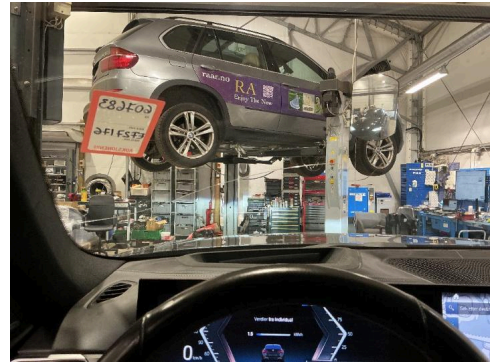
R 27. Frontrute

| Ref.Id | Repareres | Resultat | Beskrivelse |
|---|---|---|---|
| 81.4 | Frontrute | Sprekk i frontrute: <ul style="list-style-type: none"><li>• Reparasjonsmetode:Skift</li></ul> | |

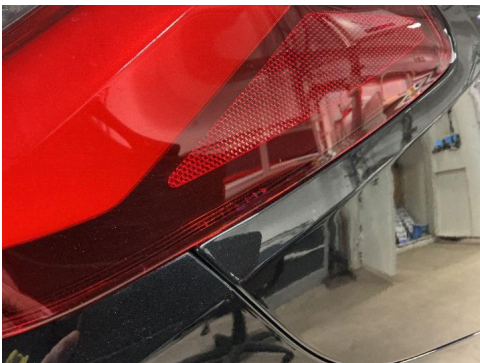
28. Lys

| Ref.Id | Repareres | Resultat | Beskrivelse |
|---|---|---|---|
| 17.7 | Lys | Kraketert lyktelglass | Høyre sideblinklys, Venstre baklys, Høyre baklys |

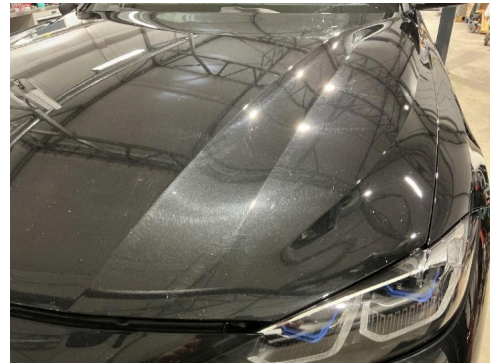
R 33. Panser

| Ref.Id | Repareres | Resultat | Beskrivelse |
|---|---|---|---|
| 86.14 | | Steinsprut/lakksår | Panser, Tak |

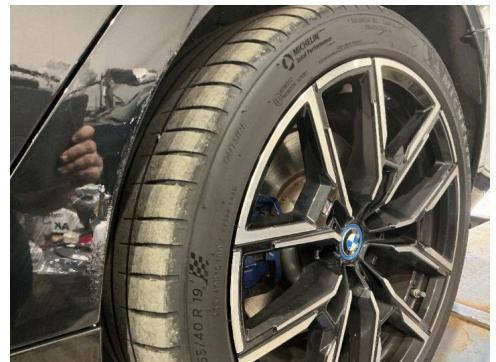
R 36. Venstre baksjerm

| Ref.Id | Repareres | Resultat | Beskrivelse |
|---|---|---|---|
| 86.12 | Lakk / karosseri utvendig | Rustangrep: | Venstre baksjerm |
