# NAF Bruktbiltest

**Testdato**  
24.02.2026

| Modell | V-Klasse | Motoreffekt | 120 kW |
| Registreringsnr. | DP62781 | Drivstofftype | Diesel |

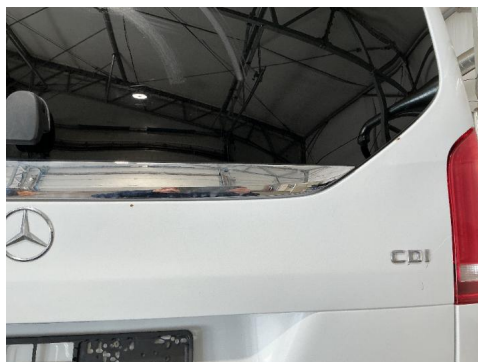
23. Bakluke

| Ref.Id | Repareres | Resultat | Beskrivelse |
|---|---|---|---|
| 86.5 | | Bulk (er): | Bakluke, Høyre fordør, Venstre fordør, Venstre bakdør |
| 86.12 | | Rustangrep: | Venstre sidekanal, Høyre sidekanal, Venstre forskjerm, Høyre forskjerm, Bakluke, Venstre bakdør, Venstre bakskjerm |

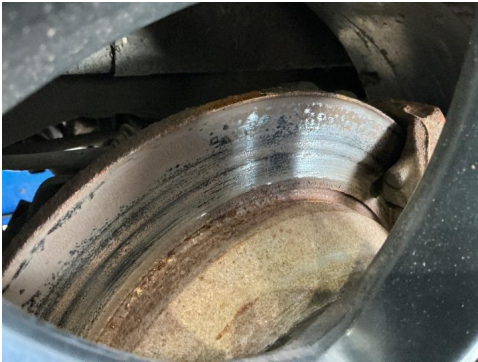
25. Bremseskiver

| Ref.Id | Repareres | Resultat | Beskrivelse |
|---|---|---|---|
| 6.10 | Bremsekiver | Rust på bremseskive: | Venstre bak, Høyre bak |

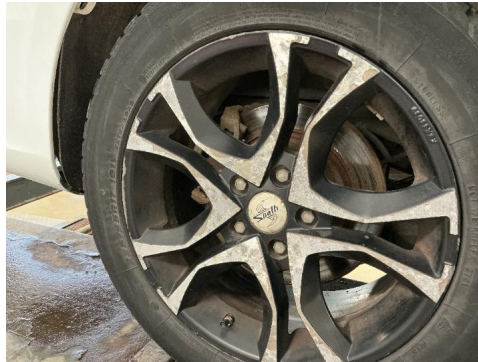
26. Felg

| Ref.Id | Repareres | Resultat | Beskrivelse |
|---|---|---|---|
| 66.7 | Felg | Vesentlig oksidering/rust | Venstre foran, Venstre bak, Høyre bak, Høyre foran |

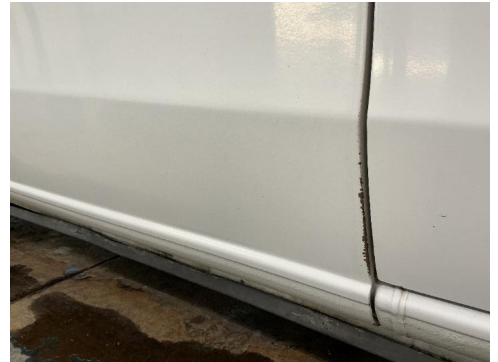
27. Høyre bakdør

| Ref.Id | Repareres | Resultat | Beskrivelse |
|---|---|---|---|
| 86.2 | | Lakkriper: | Støtfanger foran, Venstre fordør, Høyre bakdør, Støtfanger bak, Høyre bakskjerm |

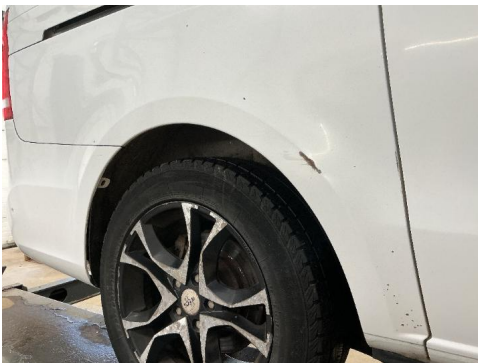
28. Høyre baksjerm

| Ref.Id | Repareres | Resultat | Beskrivelse |
|---|---|---|---|
| 86.14 | | Steinsprut/lakksår | Panser, Tak, Venstre bakdør, Venstre bakskjerm, Høyre bakskjerm |

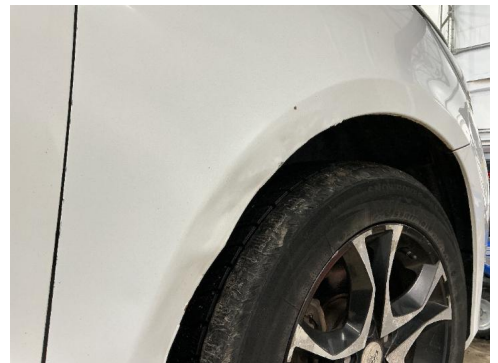
30. Høyre forskjerm

| Ref.Id | Repareres | Resultat | Beskrivelse |
|---|---|---|---|
| 86.1 | Lakk / karosseri utvendig | Skadet: | Venstre forskjerm, Høyre forskjerm |

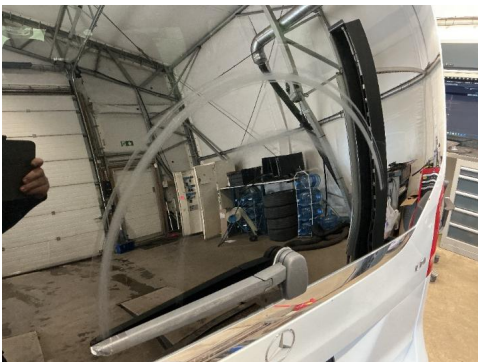
34. Siderute/bakrute

| Ref.Id | Repareres | Resultat | Beskrivelse |
|---|---|---|---|
| 82.6 | Siderute/bakrute | Lett synlig ripe/slitasje: | Bakrute |
