VOLKSWAGEN CADDY 122 HK AUTOMAT FORHJULSDRIFT

TESTDATO: 22.07.2026

NH16249

CHASSISNR: WV1ZZZSK5PX068642

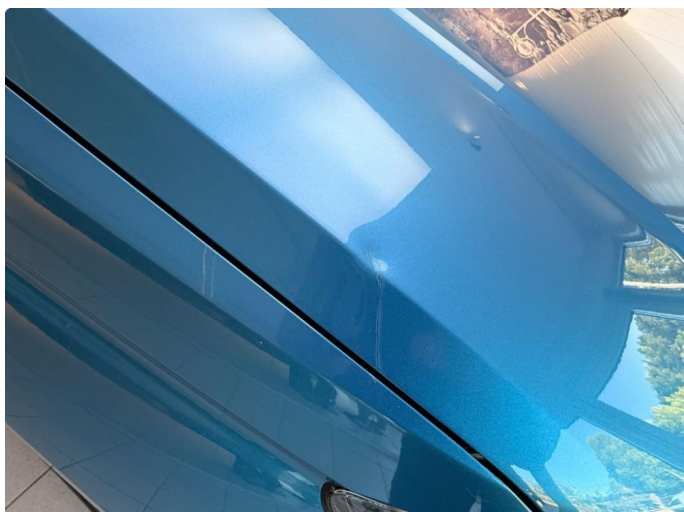
| Punkt | | Beskrivelse | Plassering |
|---|---|---|---|
| 1.1 | Panser | Ripe bulk på panser | skjerm høyre side |

1.1 Ripe bulk på panser

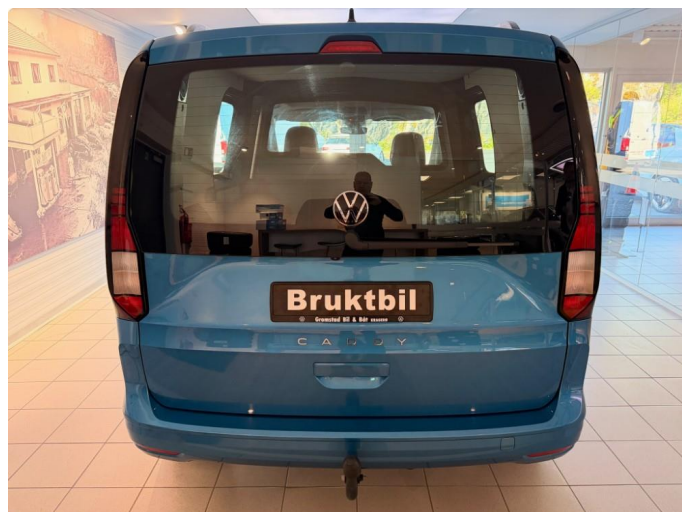
| Punkt | | Beskrivelse | Plassering |
|---|---|---|---|
| 1.2 | Bakluke | Bulk ved Yen i logo | |

1.2 Bulk ved Yen i logo

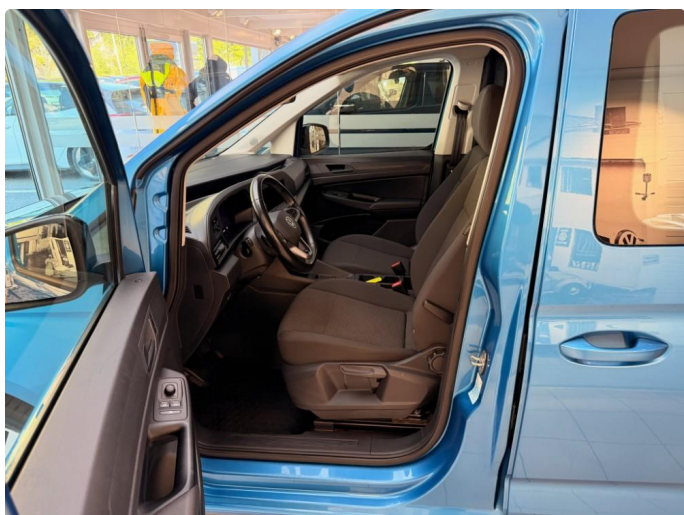
| Punkt | | Beskrivelse | Plassering |
|---|---|---|---|
| 2.1 | Seter | Åpen søm i seterygg | midten høyre side |

2.1 Åpen søm i seterygg
