**OPEL AMPERA-E FORHJULSDRIFT**
**TESTDATO: 27.07.2026**
**KODE: 2079084**

**EK41227**

**Elektrisitet**
**CHASSISNR: 1G0F86E00H4153428**
**BRUKTIMPORT: Nei**
**KJØRETØY: Personbil**
**FRIST FOR PKK: 30.11.2027**

**OPPSUMMERT STATUS PÅ KJØRETØY**

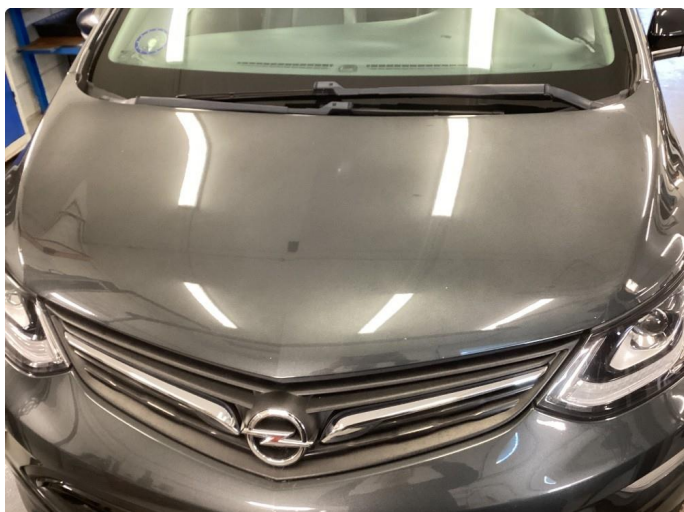
| Punkt | | Beskrivelse | Plassering |
|---|---|---|---|
| 1.1 | Lakk | Småmerker | Eksteriør |

1.1 Småmerker

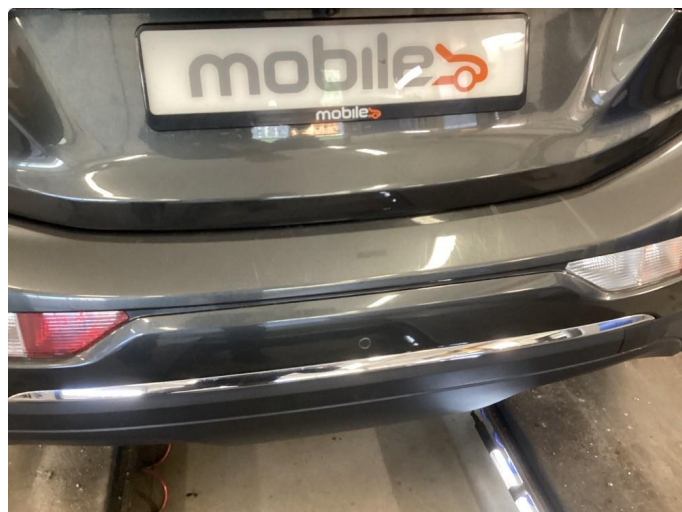
1.1 Småmerker

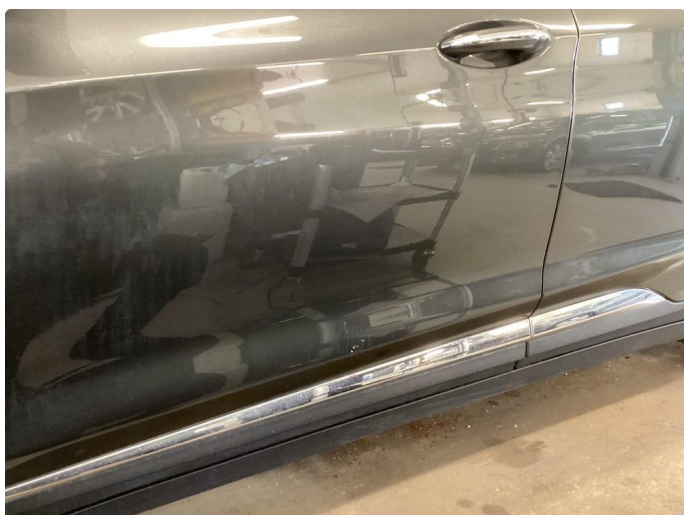
1.1 Småmerker

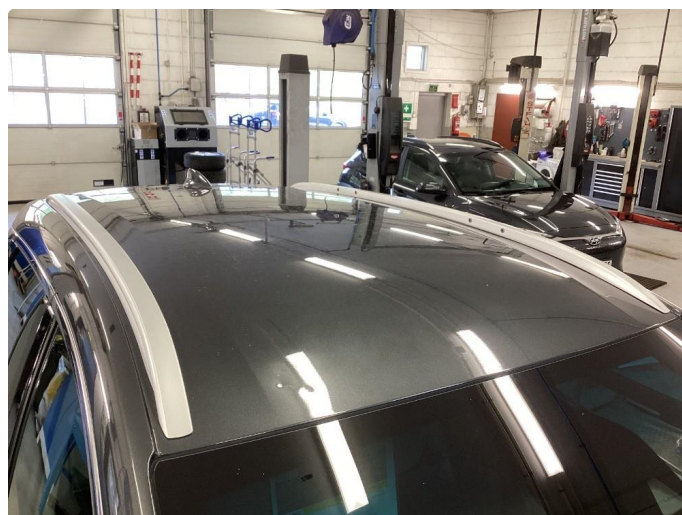
1.1 Småmerker

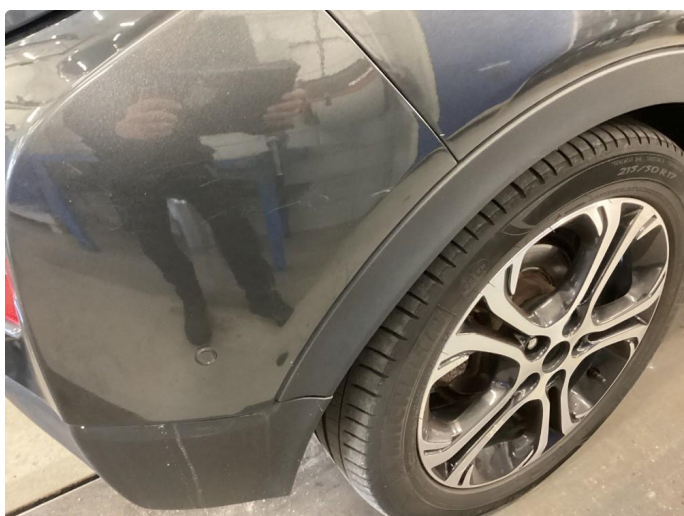
1.1 Småmerker

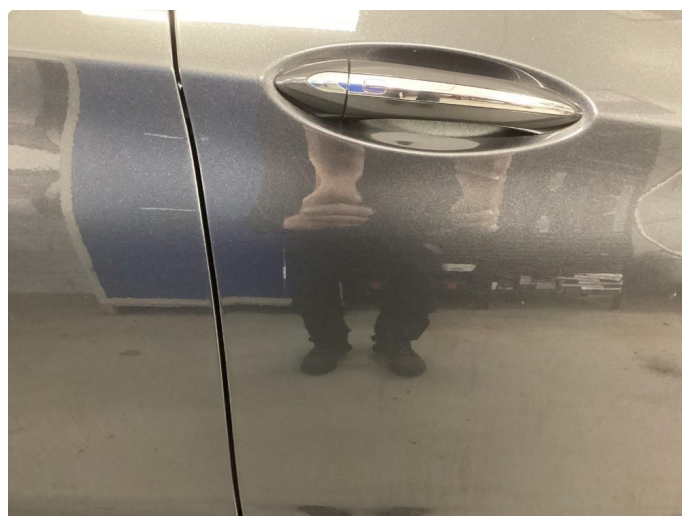
1.1 Småmerker
