MAZDA 3 FORHJULSDRIFT

TESTDATO: 15.06.2026

CHASSISNR: JMZBP6HEA01108733

NBF Tilstandsrapport er utarbeidet av Norges Bilbransjeforbund og Forbrukerrådet.

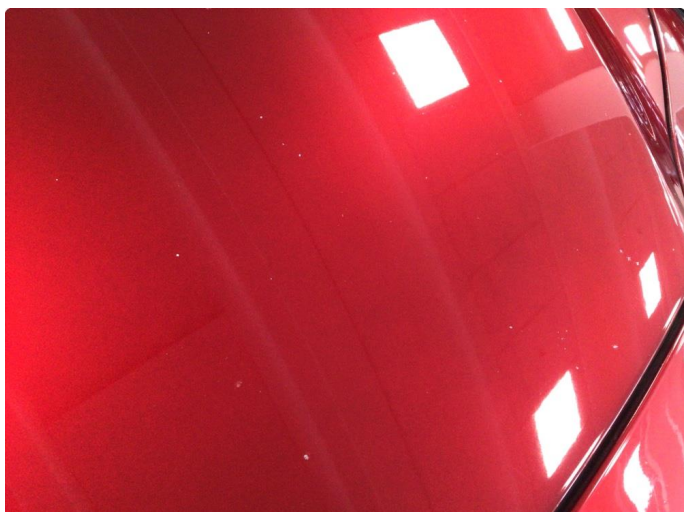
1.1 Noe steinsprut på panser, tak og front skjermer samt en liten bulk på takvange venstre side og dører høyre side, litt overfladiske riper på høyre bakskjerm

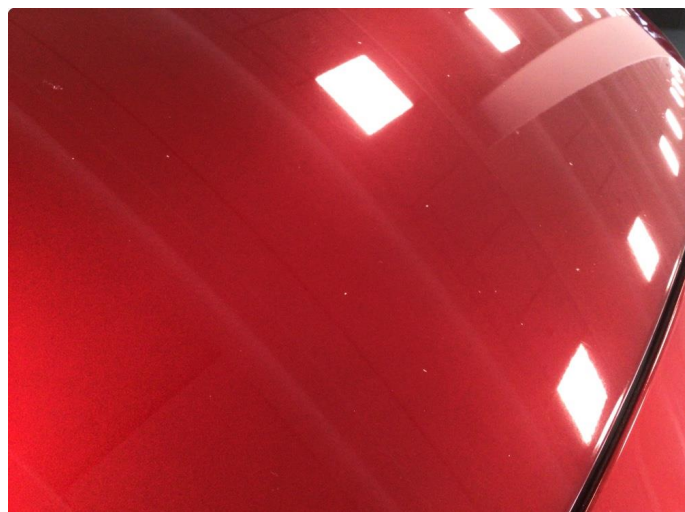
1.1 Noe steinsprut på panser, tak og front skjermer samt en liten bulk på takvange venstre side og dører høyre side, litt overfladiske riper på høyre bakskjerm

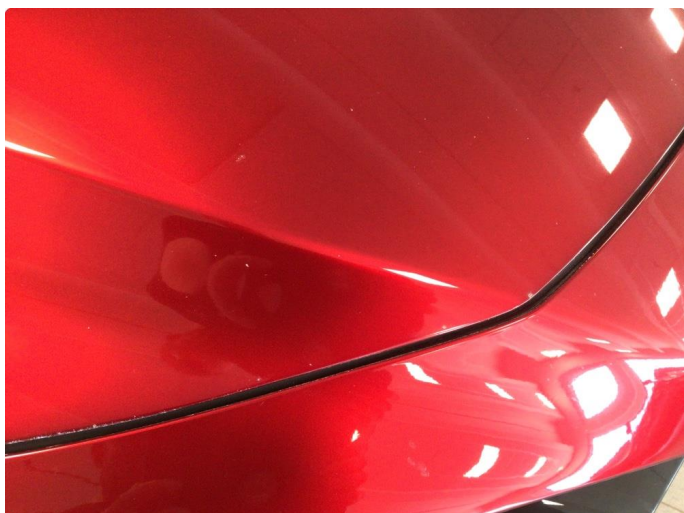
1.1 Noe steinsprut på panser, tak og front skjermer samt en liten bulk på takvange venstre side og dører høyre side, litt overfladiske riper på høyre bakskjerm

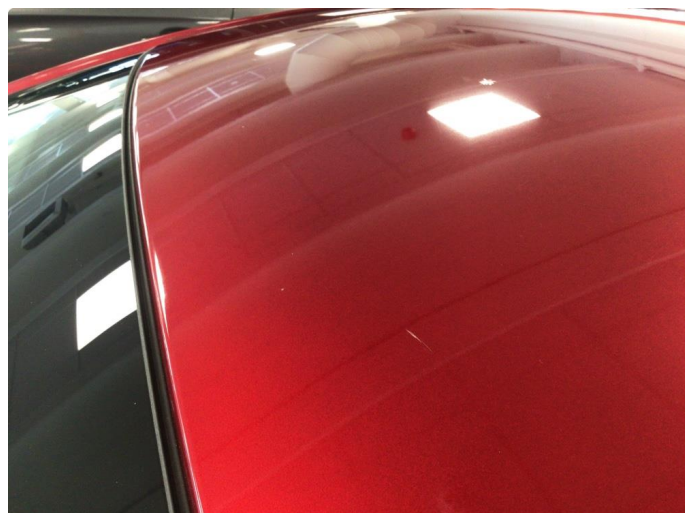
1.1 Noe steinsprut på panser, tak og front skjermer samt en liten bulk på takvange venstre side og dører høyre side, litt overfladiske riper på høyre bakskjerm

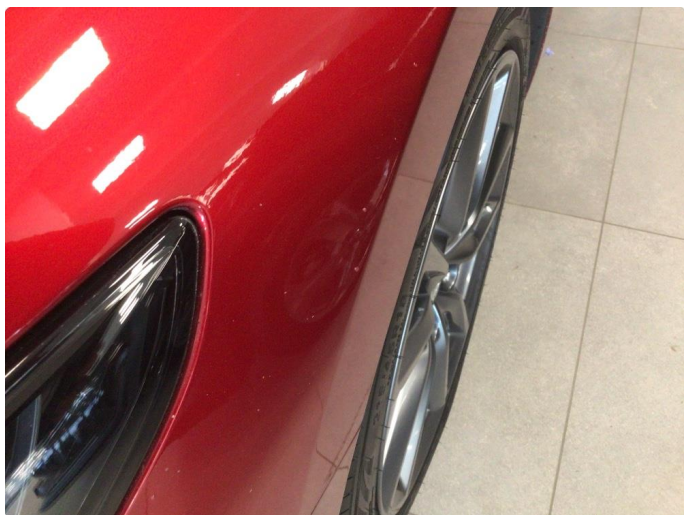
1.1 Noe steinsprut på panser, tak og front skjermer samt en liten bulk på takvange venstre side og dører høyre side, litt overfladiske riper på høyre bakskjerm

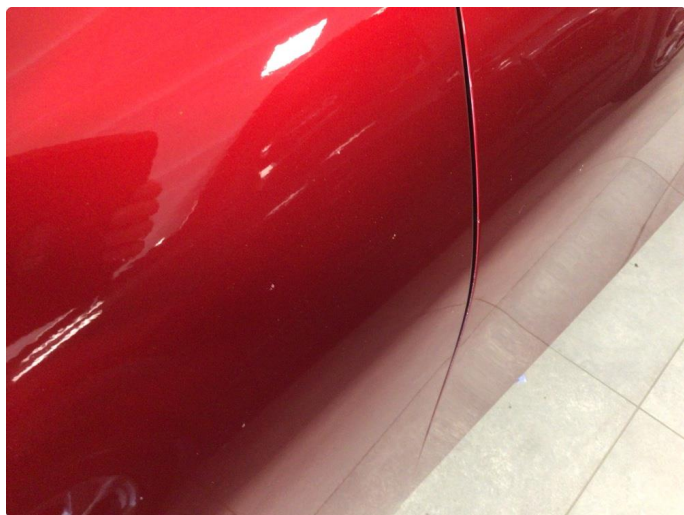
1.1 Noe steinsprut på panser, tak og front skjermer samt en liten bulk på takvange venstre side og dører høyre side, litt overfladiske riper på høyre bakskjerm

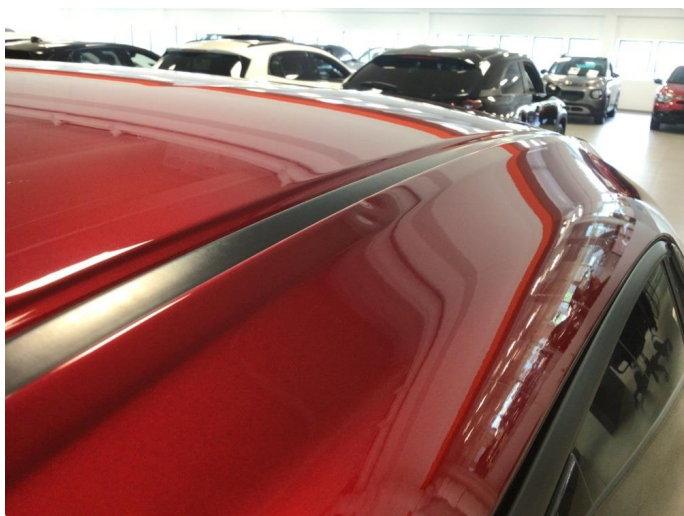
1.1 Noe steinsprut på panser, tak og front skjermer samt en liten bulk på takvange venstre side og dører høyre side, litt overfladiske riper på høyre bakskjerm

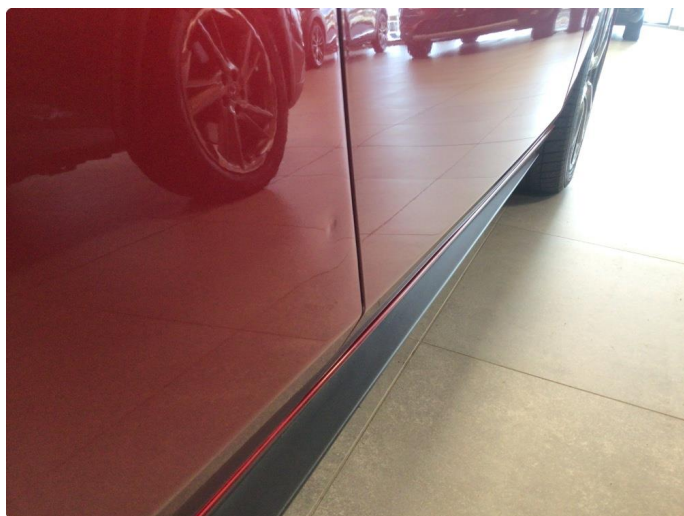
1.1 Noe steinsprut på panser, tak og front skjermer samt en liten bulk på takvange venstre side og dører høyre side, litt overfladiske riper på høyre bakskjerm

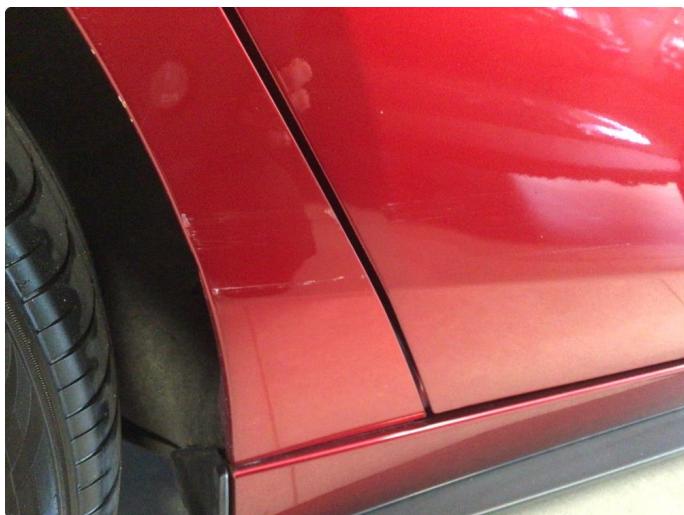
1.1 Noe steinsprut på panser, tak og front skjerm samt en liten bulk på takvange venstre side og dører høyre side, litt overfladiske riper på høyre bakskjerm

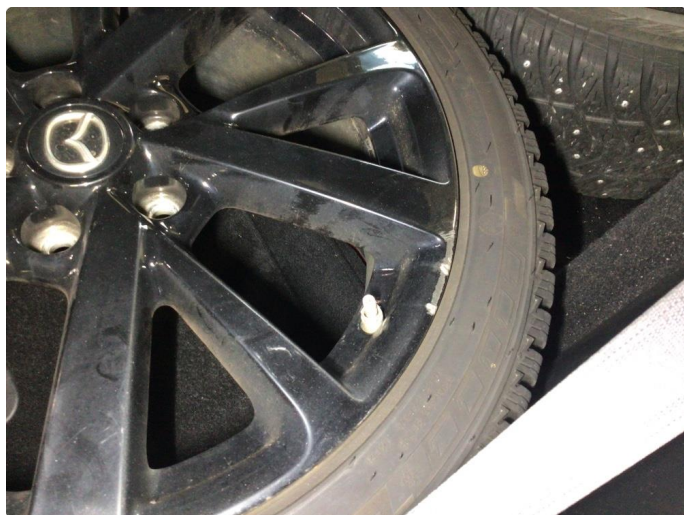
1.2 Kantkjørt to sommerfelger og to vinterfelger

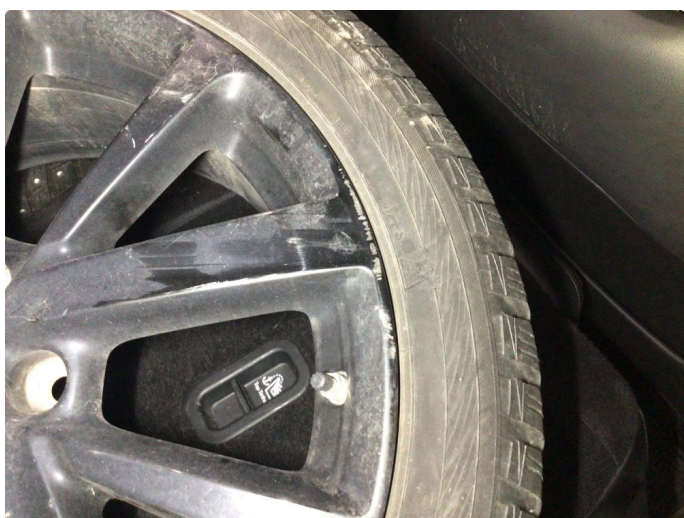
1.2 Kantkjørt to sommerfelger og to vinterfelger

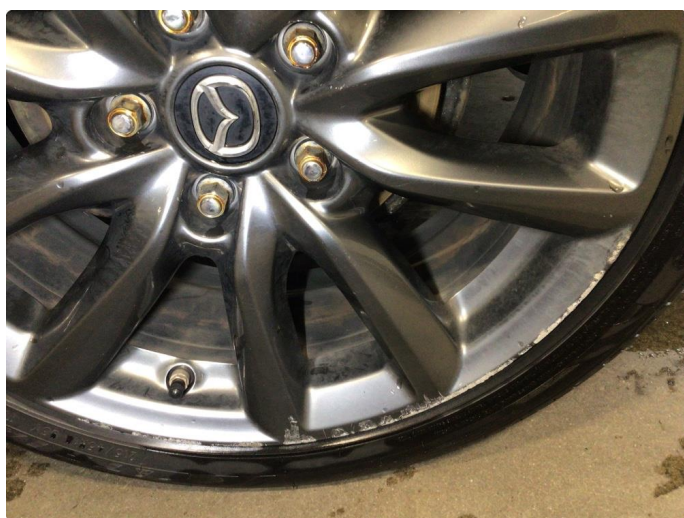
1.2 Kantkjørt to sommerfelger og to vinterfelger

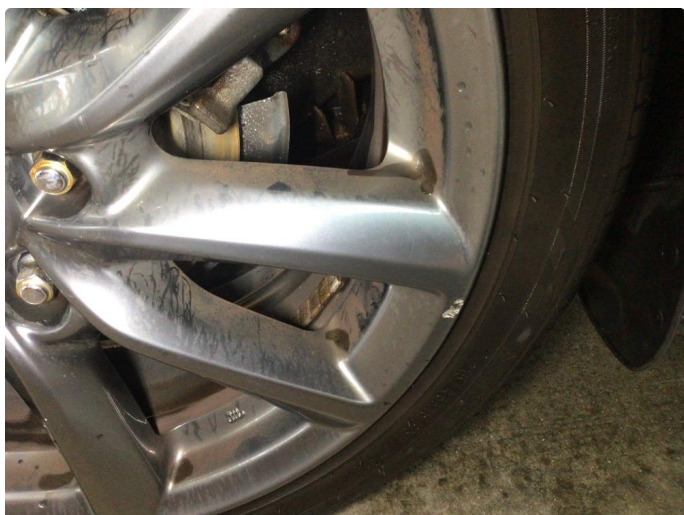
1.2 Kantkjørt to sommerfelger og to vinterfelger
