## XA20058 - 2021 Mitsubishi Offroad

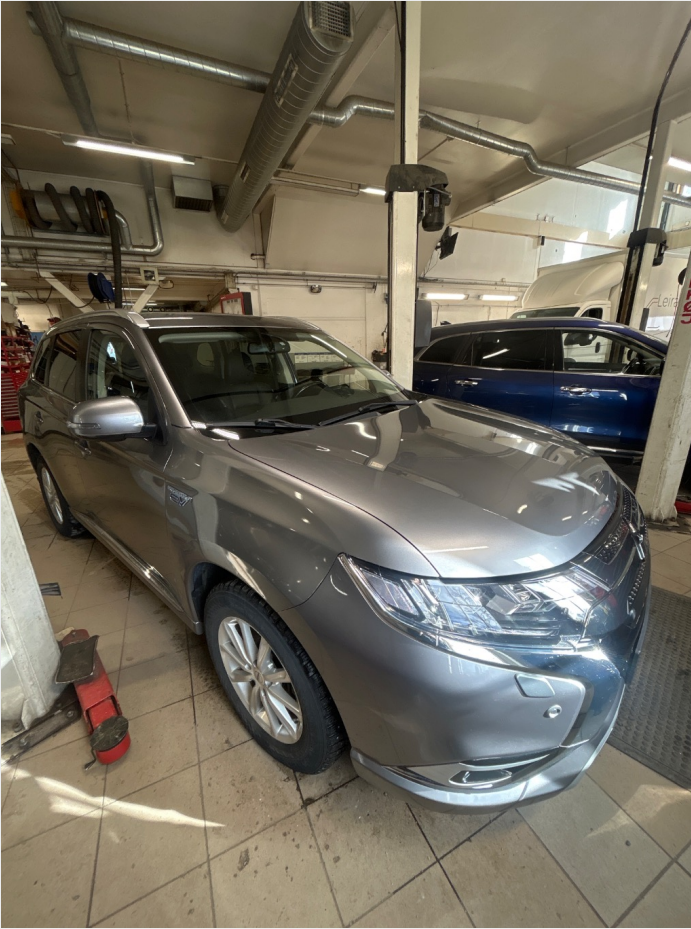
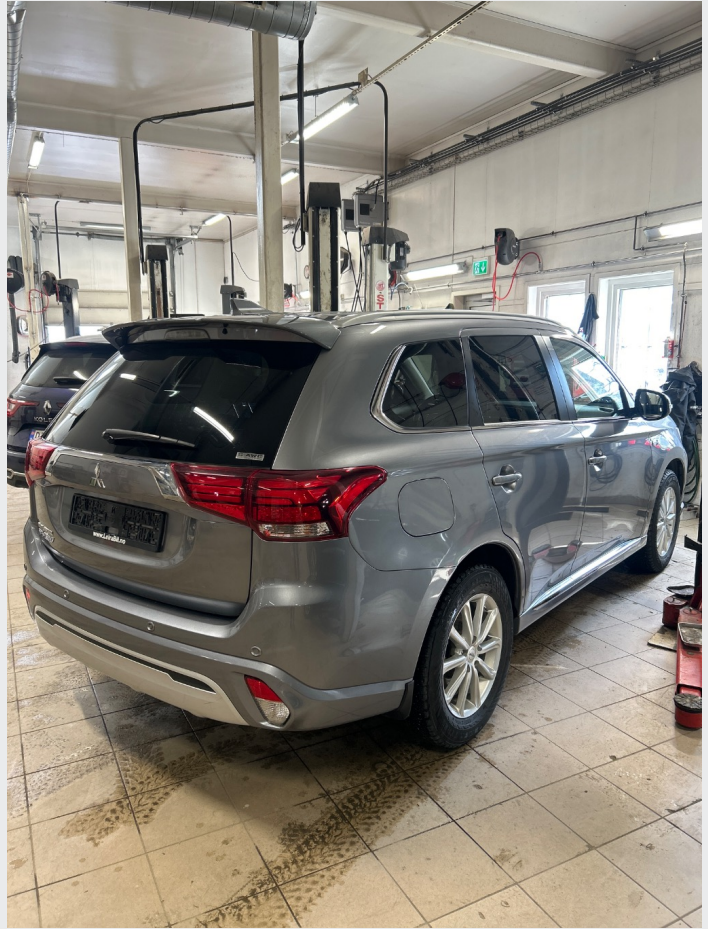
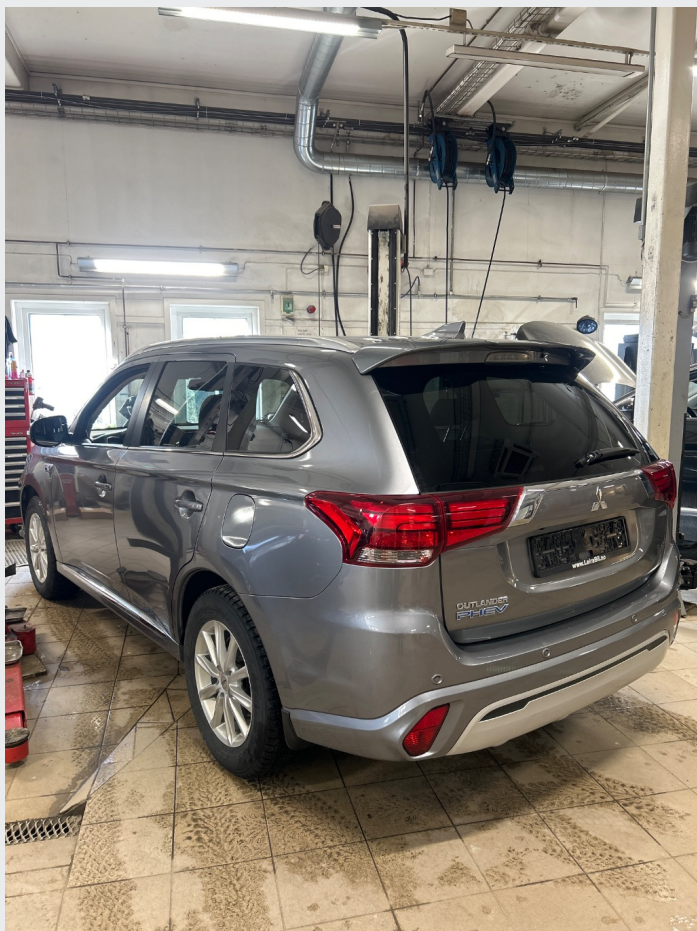
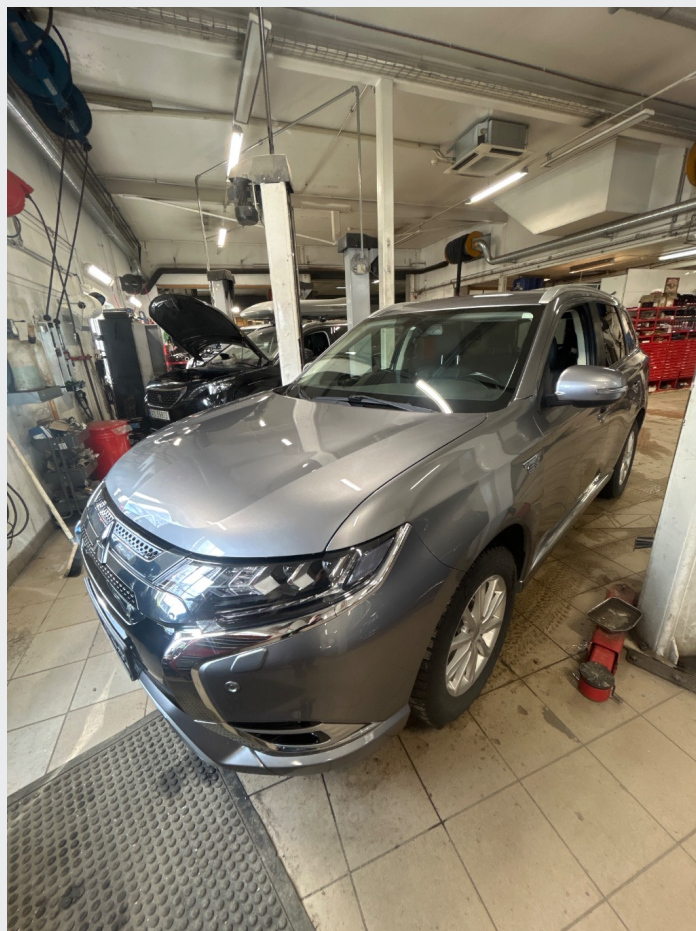
2.1 Oversiktsbilder av bilen

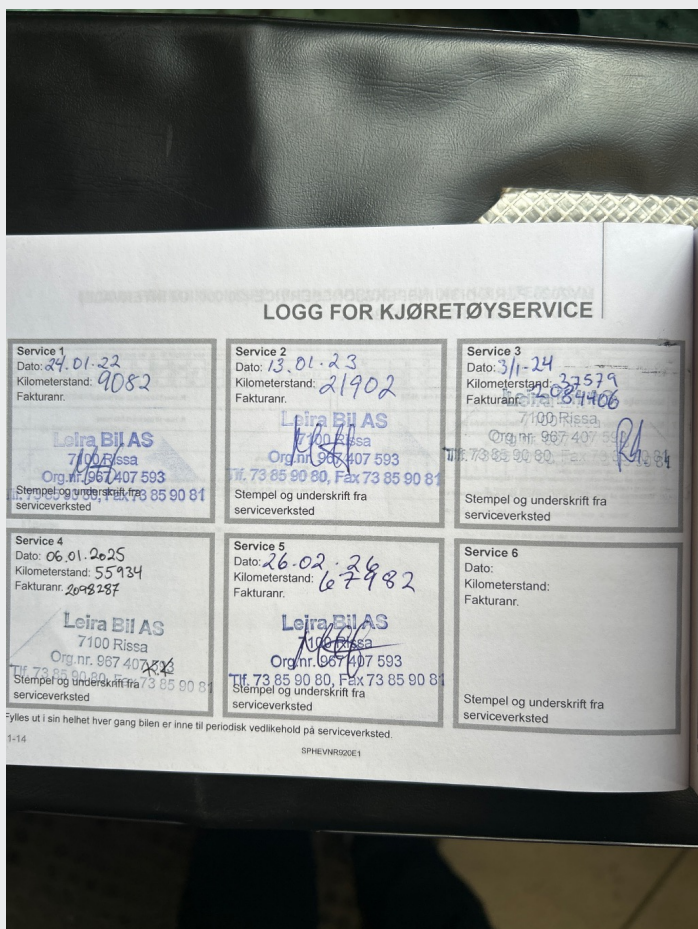
5.11 Servicehefte

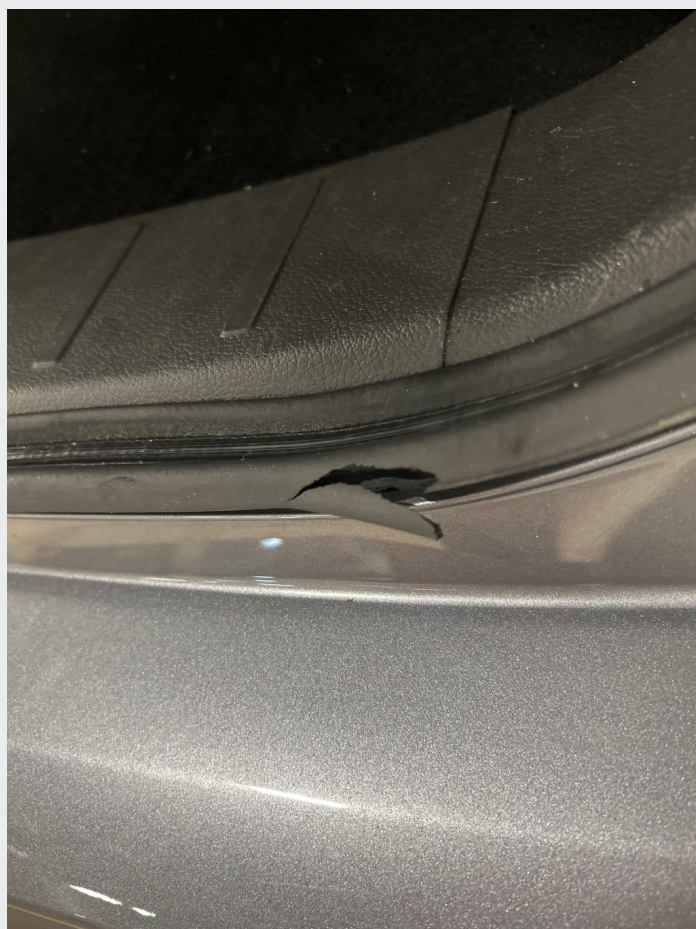
2.5 En revnet bit på pakning mot bakluke
