## EV39396 - 2018 Volkswagen Golf AU Stasjonsvogn

## GENERELL BESKRIVELSE

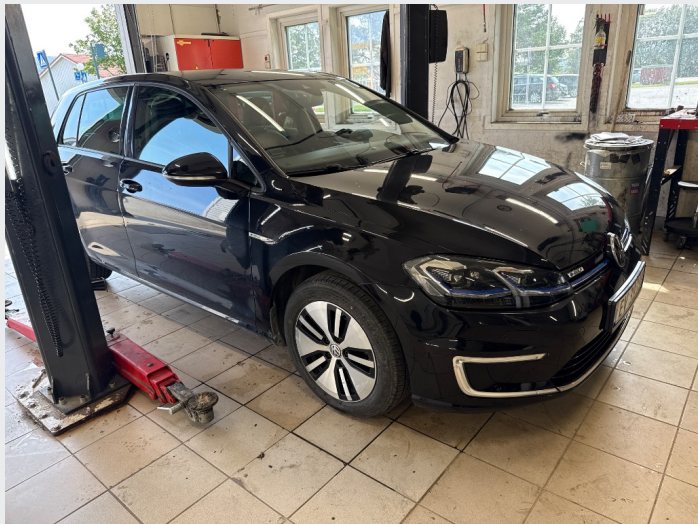
2.1 Oversiktsbilder av bilen

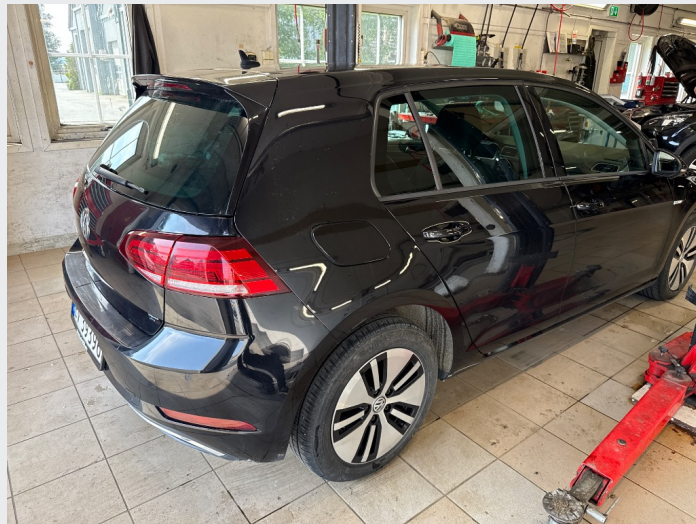
2.1 Oversiktsbilder av bilen

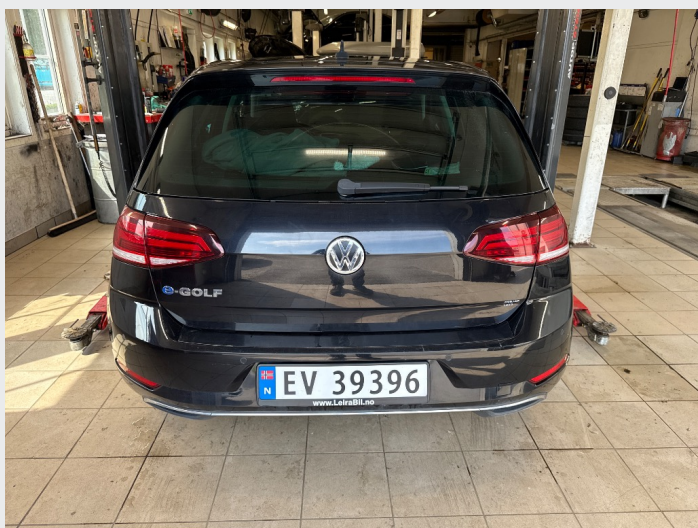
2.1 Oversiktsbilder av bilen

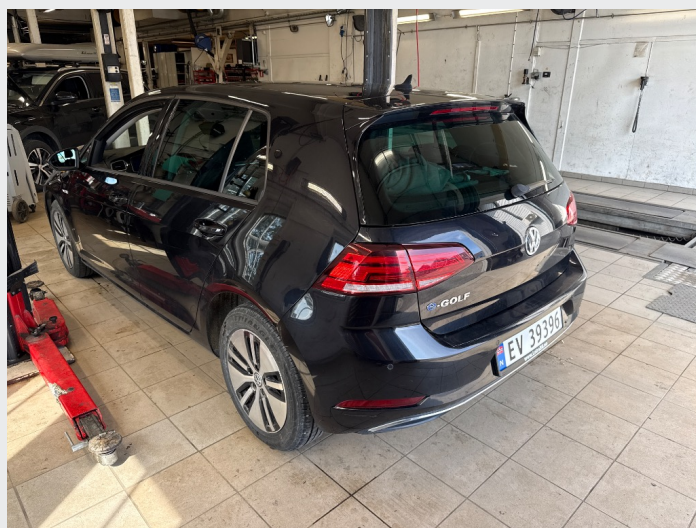
2.1 Oversiktsbilder av bilen

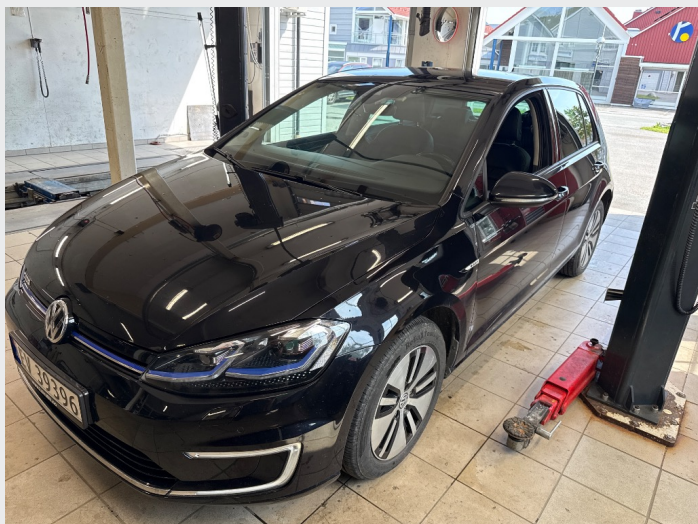
2.1 Oversiktsbilder av bilen

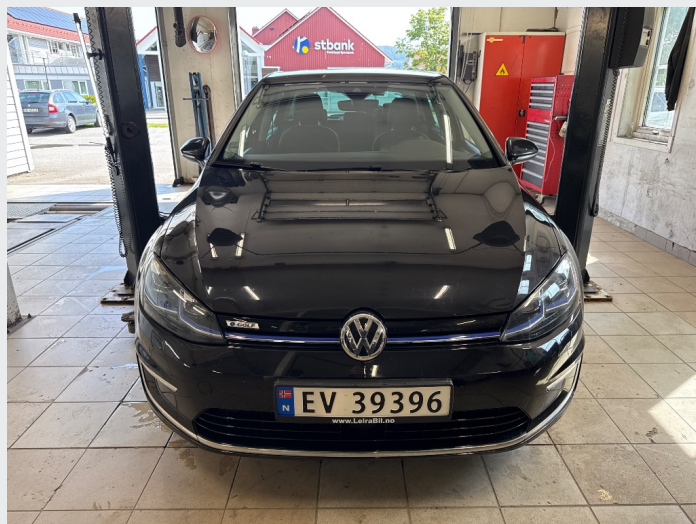
2.1 Oversiktsbilder av bilen
