SKODA ENYAQ 4X4

TESTDATO: 06.08.2026

EF96915

NBF Tilstandsrapport er utarbeidet av Norges Bilbransjeforbund og Forbrukerrådet.

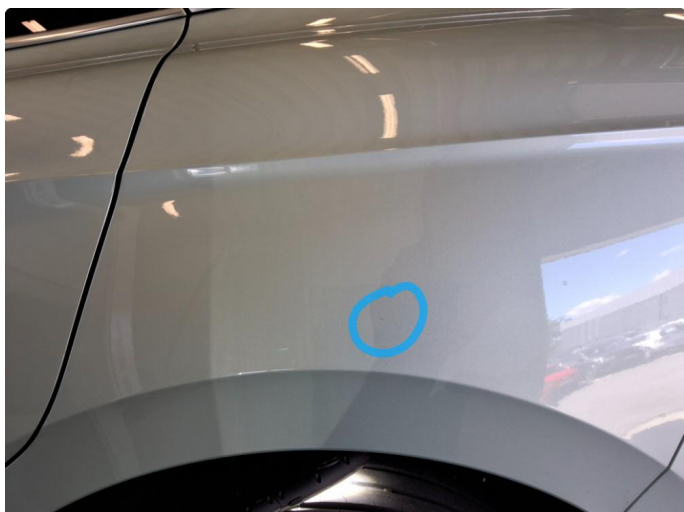
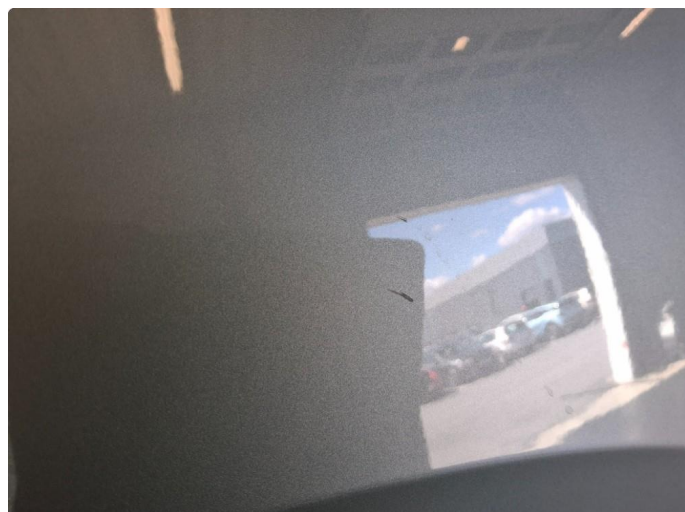
| Punkt | | Beskrivelse | Plassering |
|---|---|---|---|
| 1.1 | Skjermer | ripe | venstre bak |

1.1 Ripe

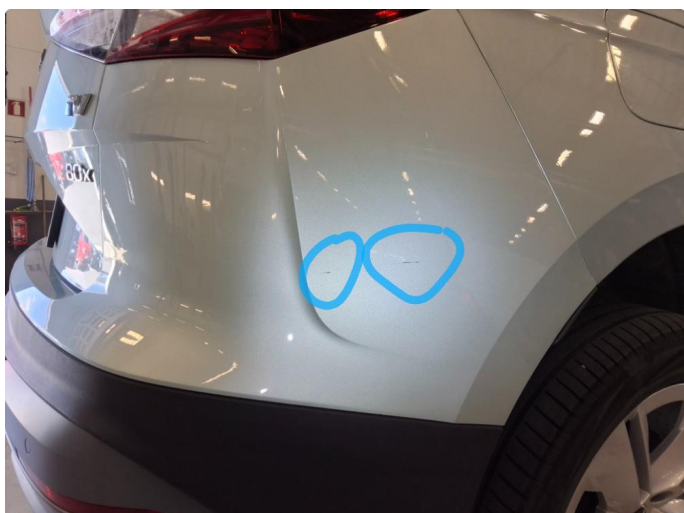
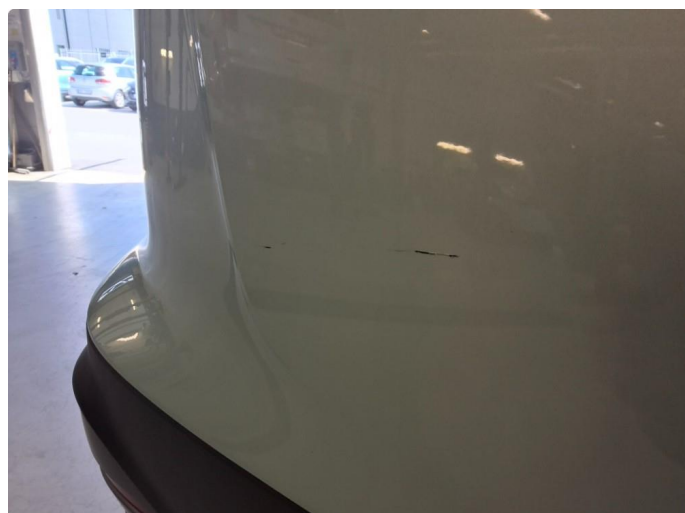
| Punkt | | Beskrivelse | Plassering |
|---|---|---|---|
| 1.2 | Støtfanger | ripe | høyre bak |

1.2 Ripe

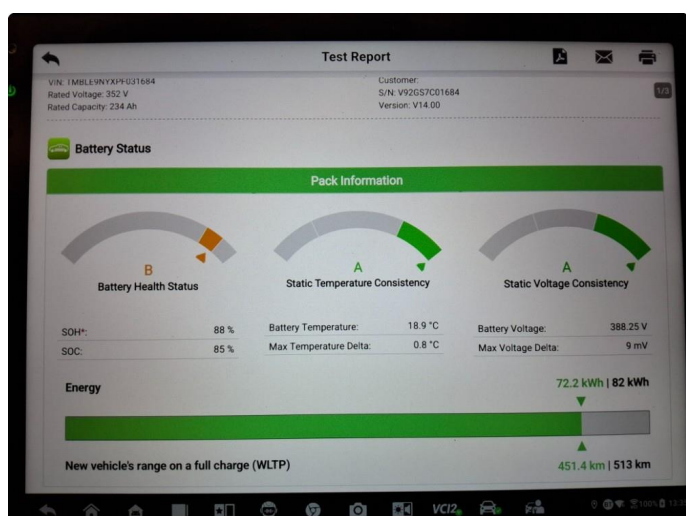
| Punkt | | Beskrivelse | Plassering |
|---|---|---|---|
| 2.1 | El/hybrid batteripakke | Batteritest | |

2.1 Batteritest

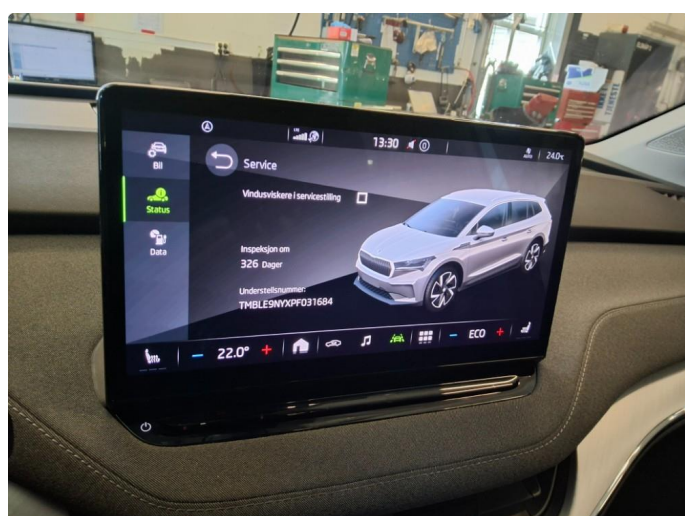
| Punkt | | Beskrivelse | Plassering |
|---|---|---|---|
| 2.2 | Service | Service | |

2.2 Service
