KIA E-SOUL FORHJULSDRIFT

TESTDATO: 21.04.2026

CHASSISNR: KNAJ3811FN7025916

NBF Tilstandsrapport er utarbeidet av Norges Bilbransjeforbund og Forbrukerrådet.

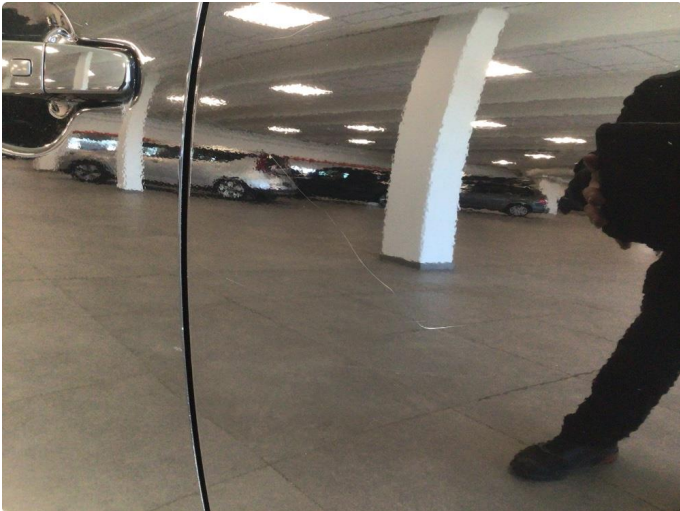
| Punkt | Beskrivelse | Plassering |
|---|---|---|
| 1.1 Lakk | Noe overfladisk med riper og noe steinsprut rundt på karosseri. | |

1.1 Noe overfladisk med riper og noe steinsprut rundt på karosseri.

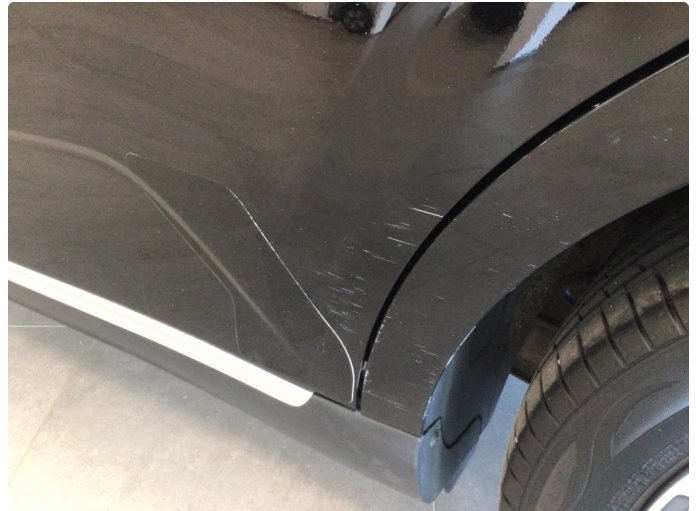
1.1 Noe overfladisk med riper og noe steinsprut rundt på karosseri.

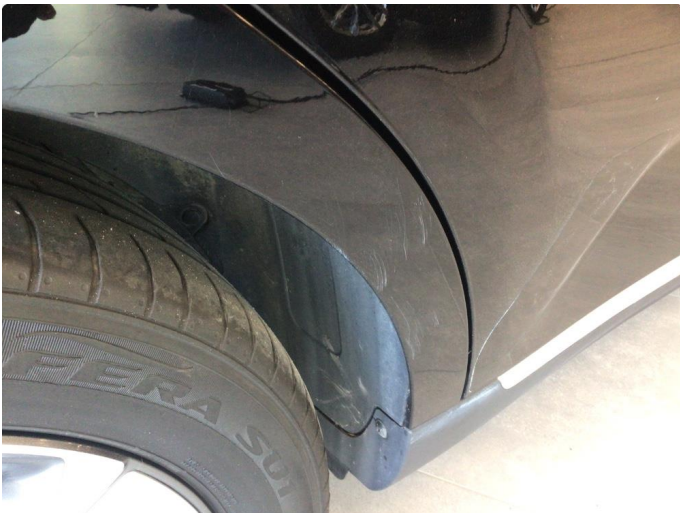
1.1 Noe overfladisk med riper og noe steinsprut rundt på karosseri.

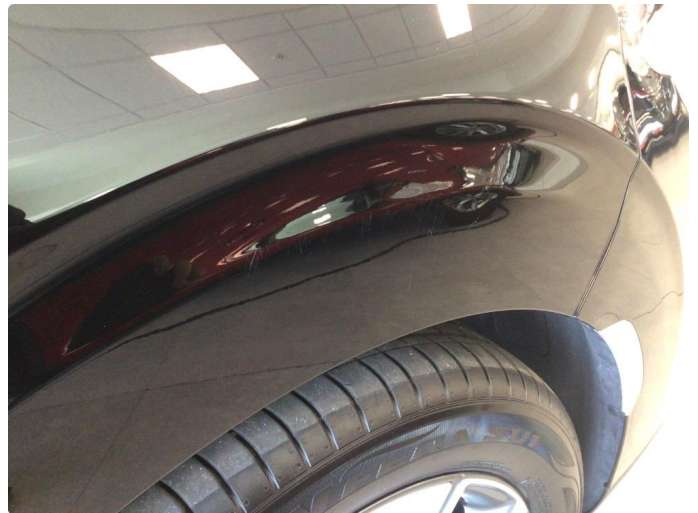
1.1 Noe overfladisk med riper og noe steinsprut rundt på karosseri.

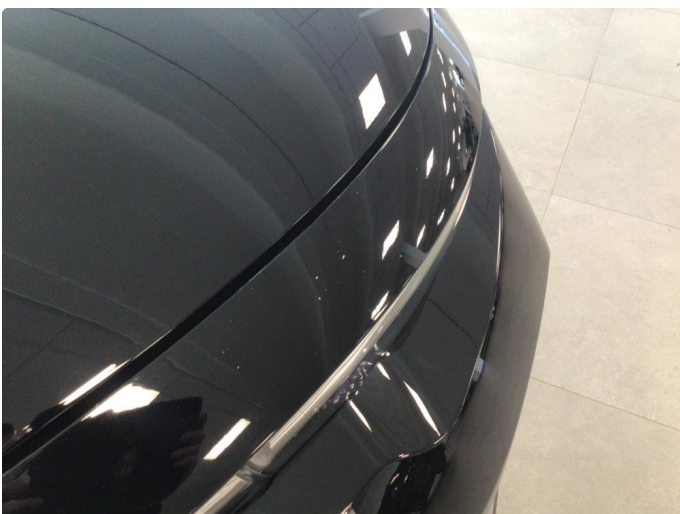
1.1 Noe overfladisk med riper og noe steinsprut rundt på karosseri.

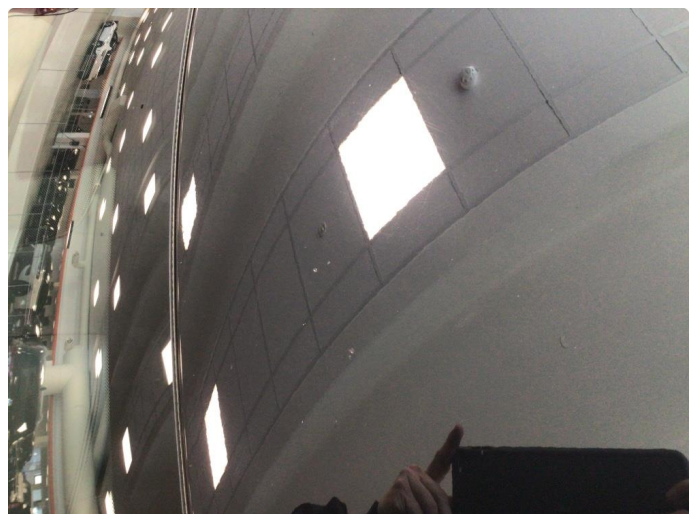
1.1 Noe overfladisk med riper og noe steinsprut rundt på karosseri.

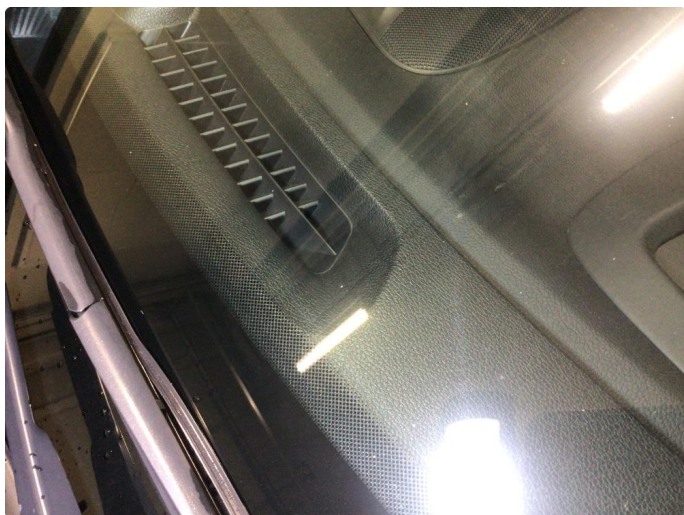
| Punkt | Beskrivelse | Plassering |
|---|---|---|
| 1.4 Frontvindu | Noe steinsprut på frontvindu | |

1.4 Noe steinsprut på frontvindu

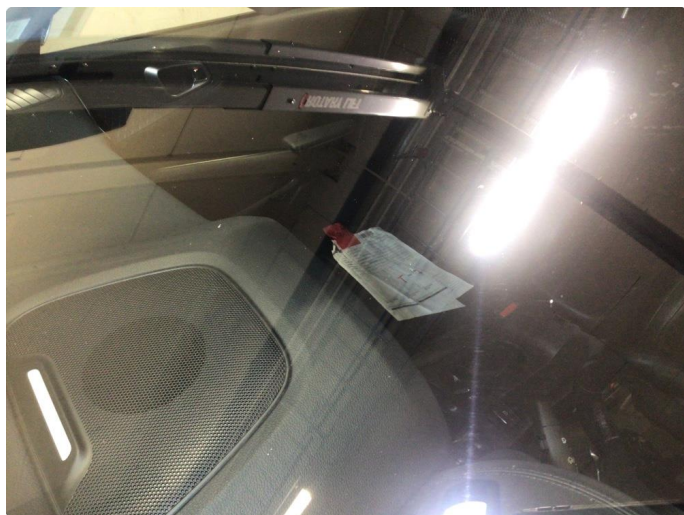
1.4 Noe steinsprut på frontvindu
