SKODA ENYAQ 4X4

TESTDATO: 15.07.2026

EH30369

NBF Tilstandsrapport er utarbeidet av Norges Bilbransjeforbund og Forbrukerrådet.

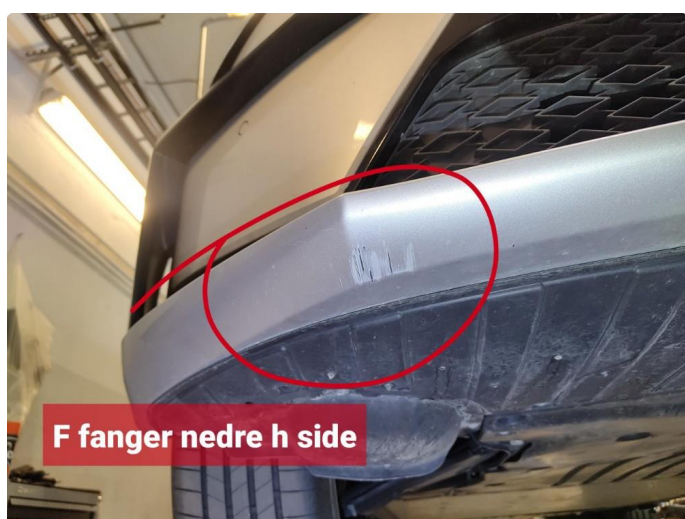
| Punkt | Beskrivelse | Plassering |
|---|---|---|
| 2.4 Støtfanger | ripe(r) ned til grunning | foran - nede |

2.4 Ripe(r) ned til grunning
