## XV66066 - 2011 Mercedes-Benz 2.1 212 Sedan

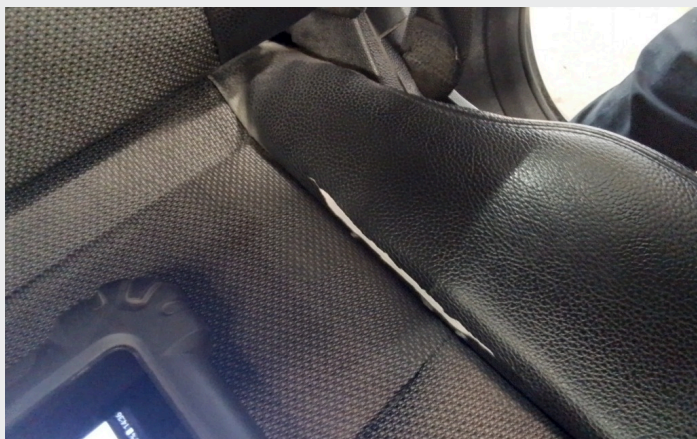
4.5 Rifter i setetrekk førerstol

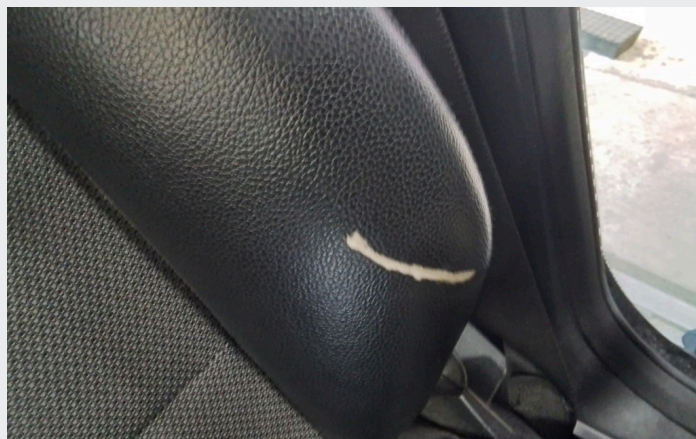
4.5 Rifter i setetrekk førerstol
