**OPEL MOKKA 136 HK MANUELL 4X4**
**TESTDATO: 11.08.2026**
**KODE: 2087232**

**FT58043**

NBF Tilstandsrapport er utarbeidet av Norges Bilbransjeforbund og Forbrukerrådet.

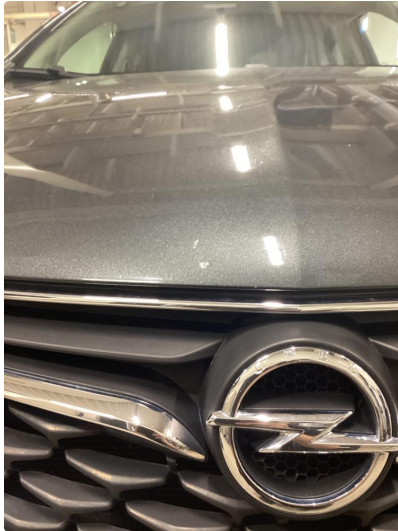
| Punkt | Beskrivelse | Plassering |
|---|---|---|
| 1.1    Panser | Steinsprut på panser | |

1.1 Steinsprut på panser

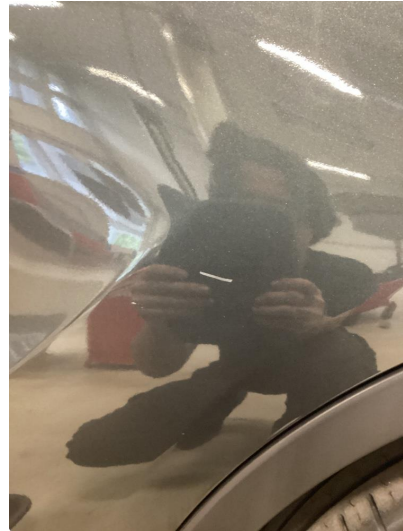
| Punkt | Beskrivelse | Plassering |
|---|---|---|
| 1.2    Dører | Ripe på dør høyre bak | |

1.2 Ripe på dør høyre bak

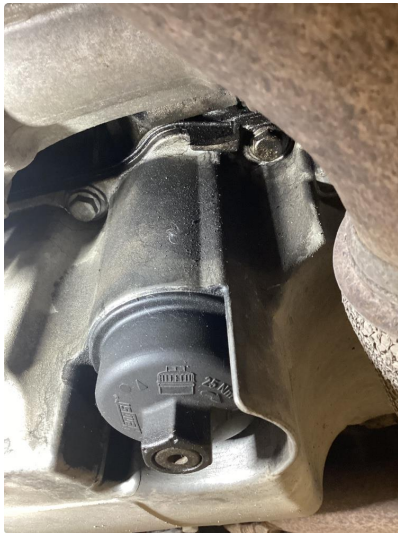
| Punkt | Beskrivelse | Plassering |
|---|---|---|
| 2.1    Lekkasjer | Svetting fra bunnpanne | |

2.1 Svetting fra bunnpanne
