## HB80166 - 2016 Opel 1.6 B-K Kombi (5-dørs)

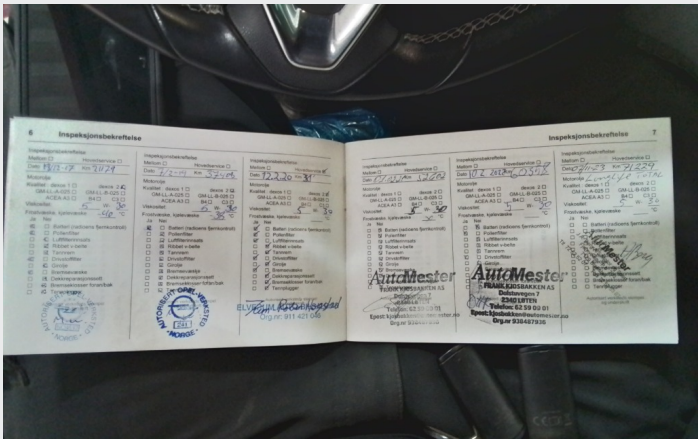
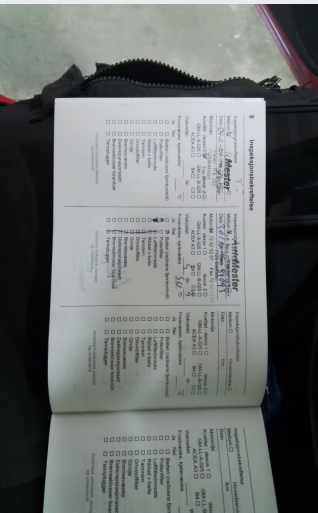
5.11 Motor - Service - Servicehefte

5.11 Servicehefte

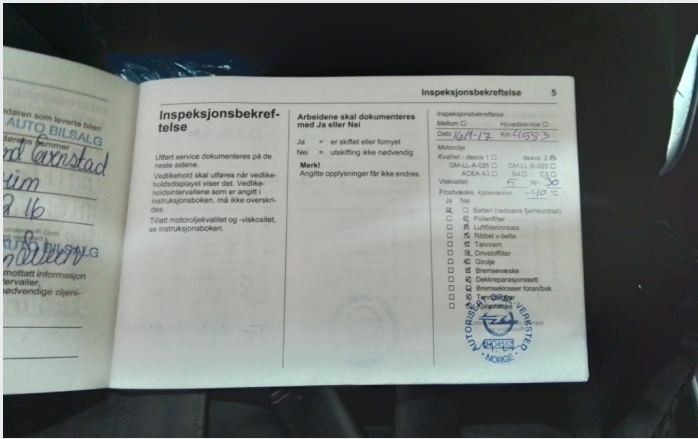
5.11 Servicehefte
