SKODA OCTAVIA 150 HK AUTOMAT 4X4

TESTDATO: 09.07.2026

YF21658

NBF Tilstandsrapport er utarbeidet av Norges Bilbransjeforbund og Forbrukerrådet.

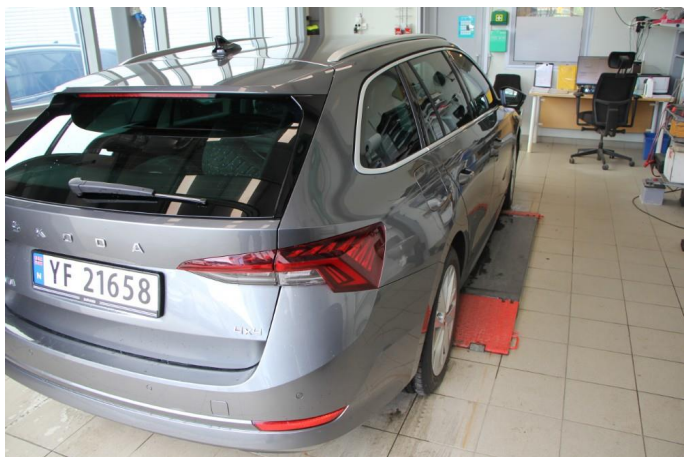
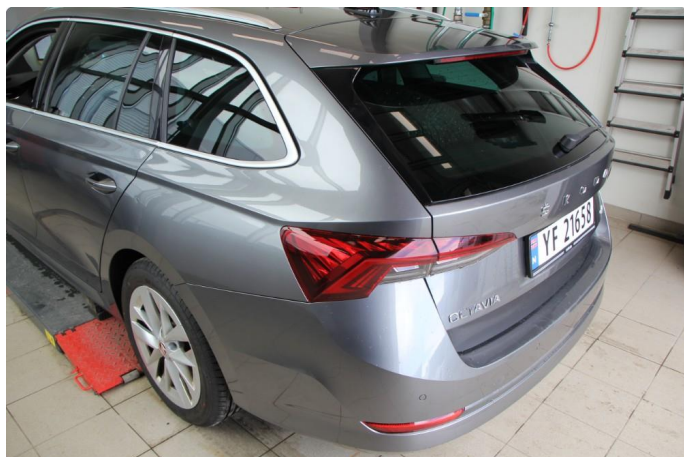
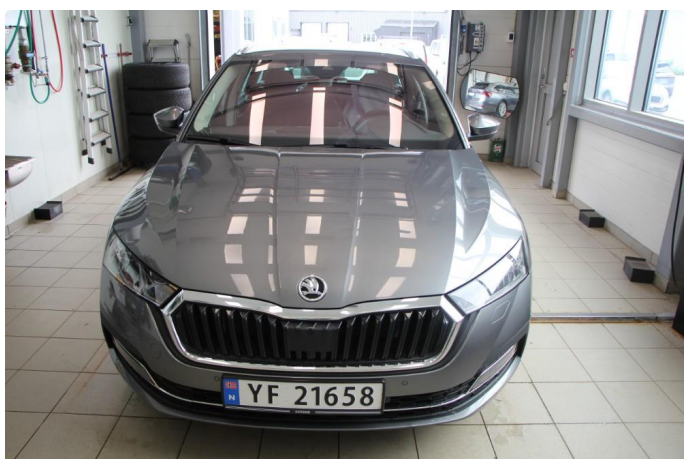
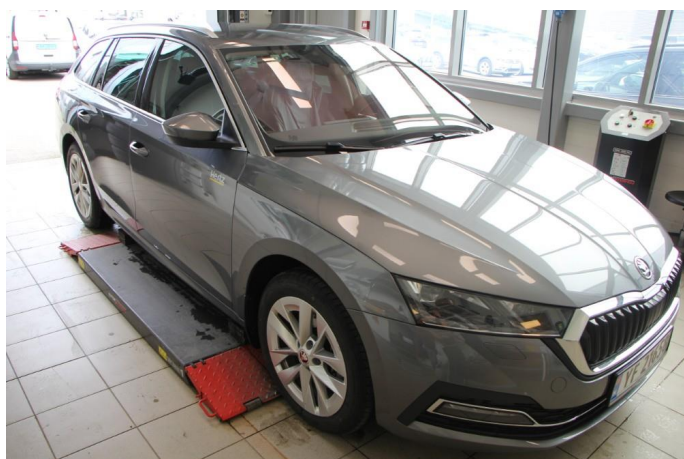
| Punkt | Beskrivelse | Plassering |
|---|---|---|
| 1.1 Lakk | Noen små sår/riper rundt om på bil, noe steinsprut i front. Normalt for km. | |
| 1.2 Dører | Svake riper i dør. | venstre bak |
| 1.3 Dekk/Felger | Leveres med 4 nye vinterdekk pigg | |
