## VJ24291 - 2020 2.0 V61P

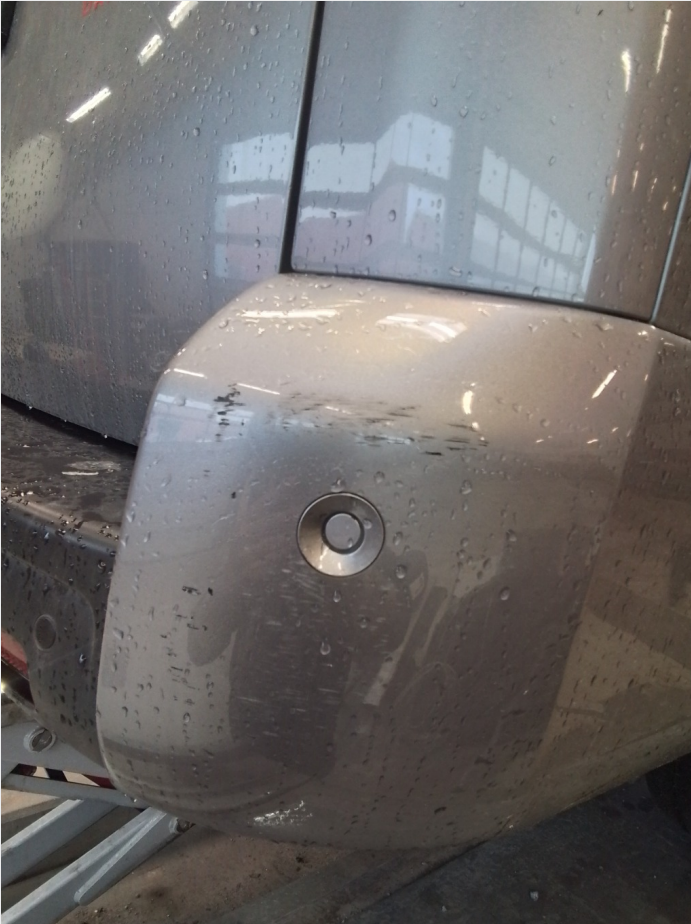
2.8 Skade Hjørnet på støtfanger HB

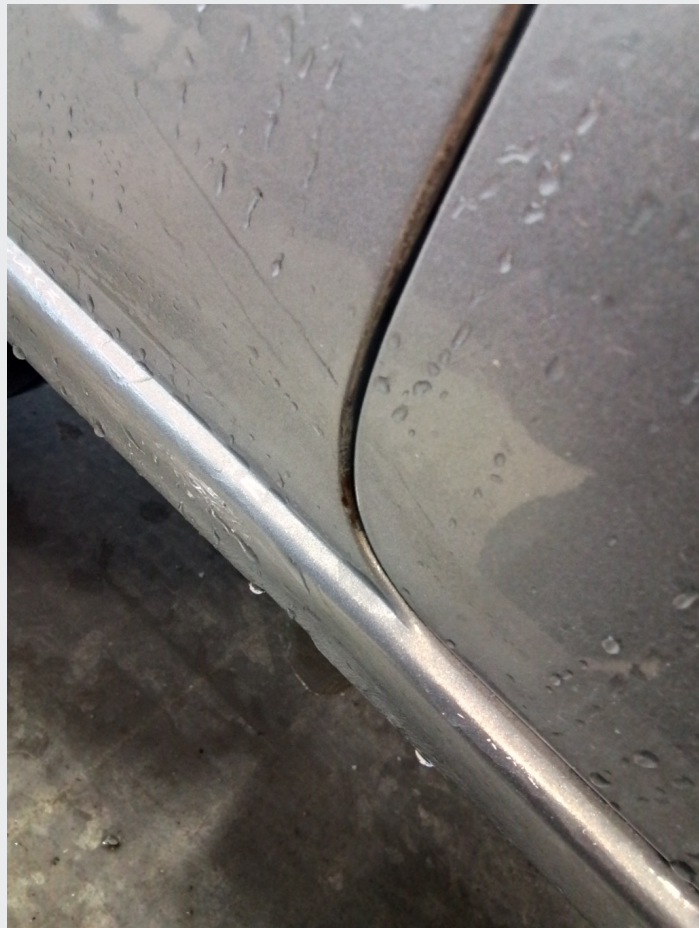
2.7 Rust nedkant skyvedør mot hjulbue høyre

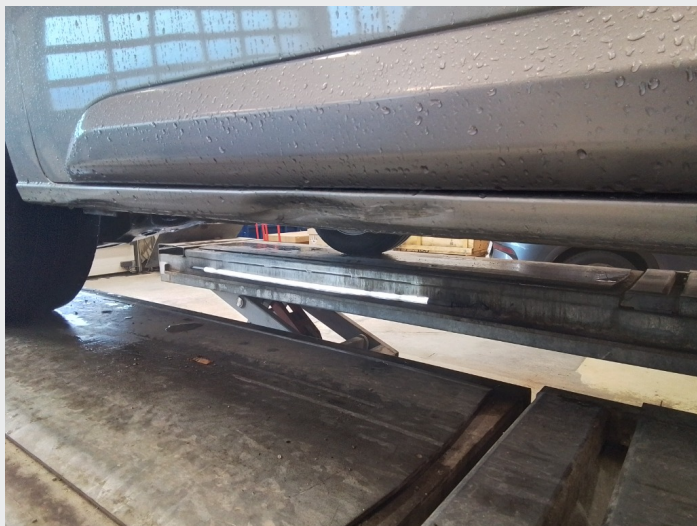
2.4 Bulk i kanal høyre
