OPEL VIVARO-E FORHJULSDRIFT

TESTDATO: 26.08.2026

EF67781

NBF Tilstandsrapport er utarbeidet av Norges Bilbransjeforbund og Forbrukerrådet.

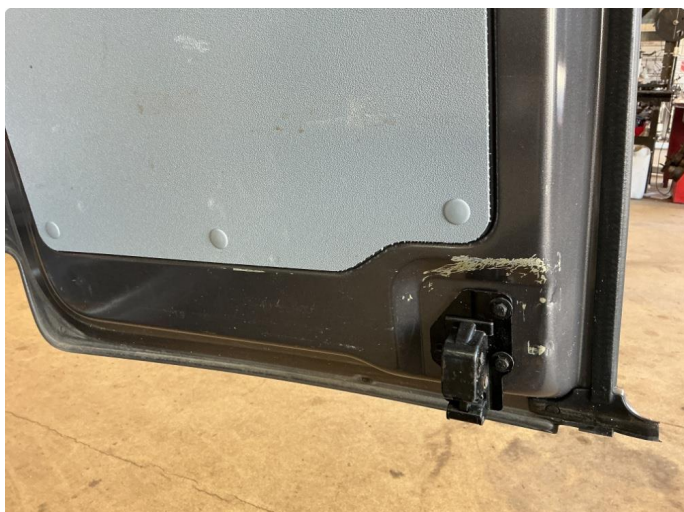
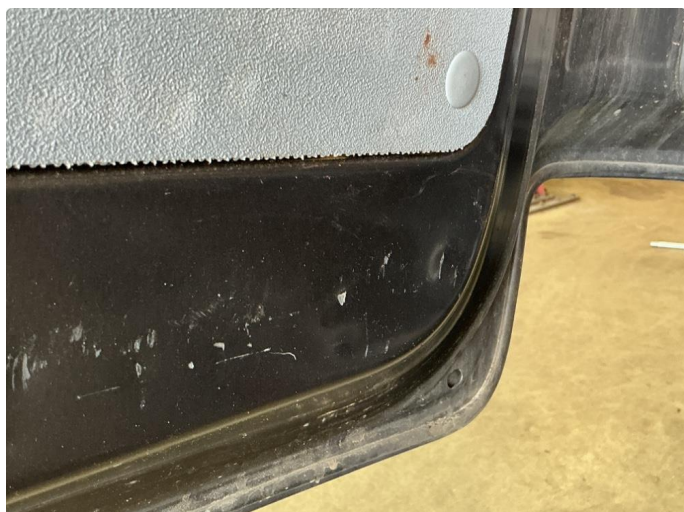
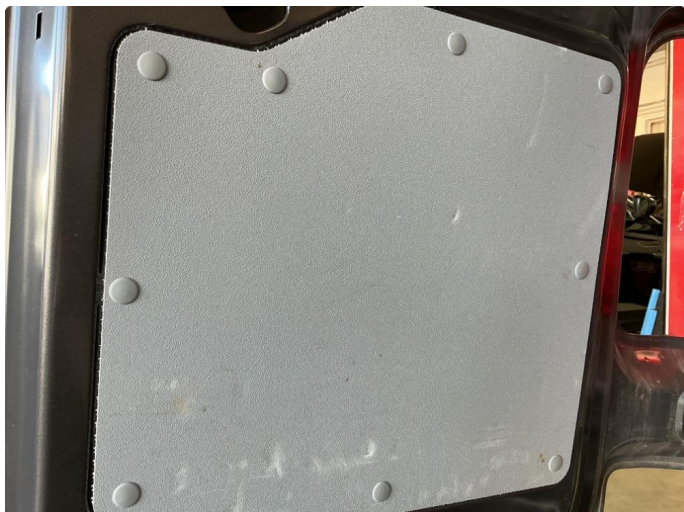
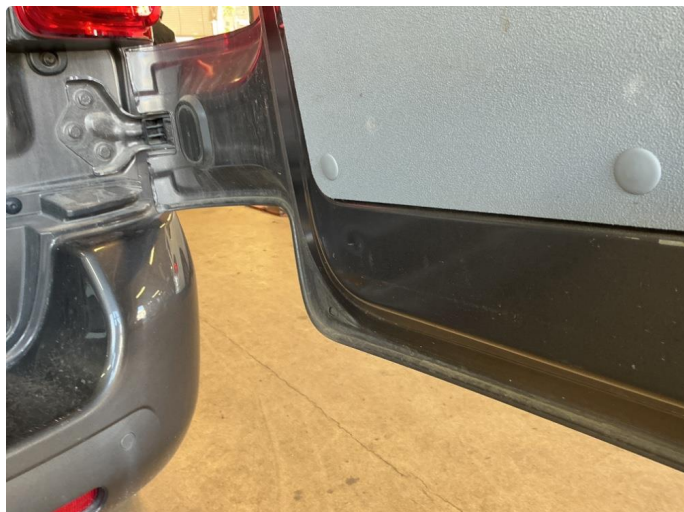
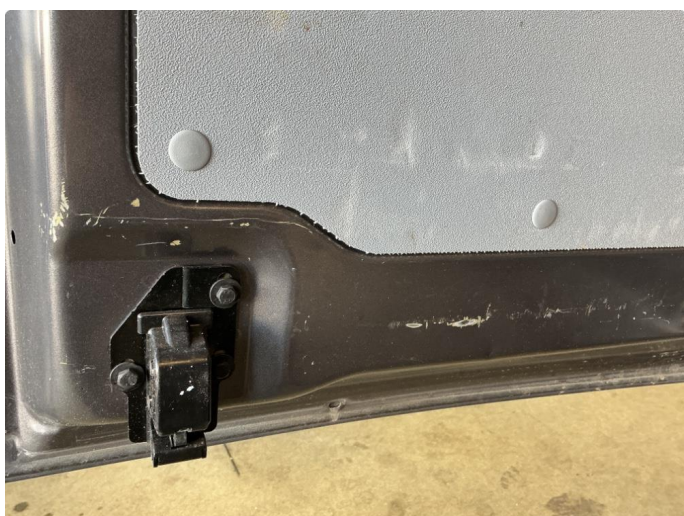
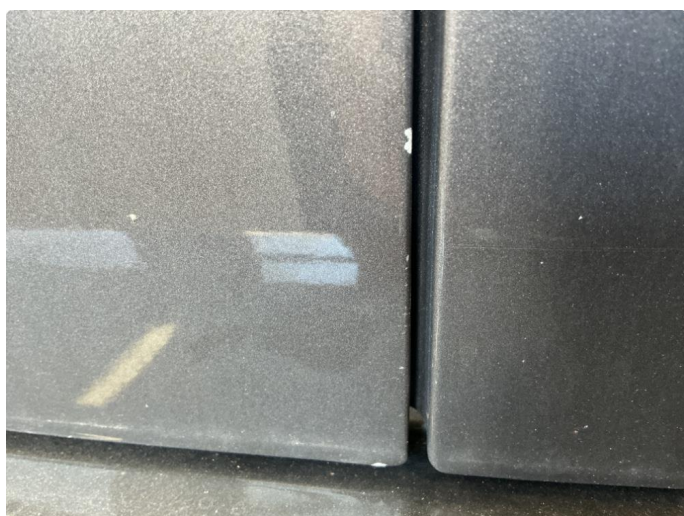
| Punkt | | Beskrivelse | Plassering |
|---|---|---|---|
| 1.1 | Bakluke | øvrige feil | |

1.1 Øvrige feil

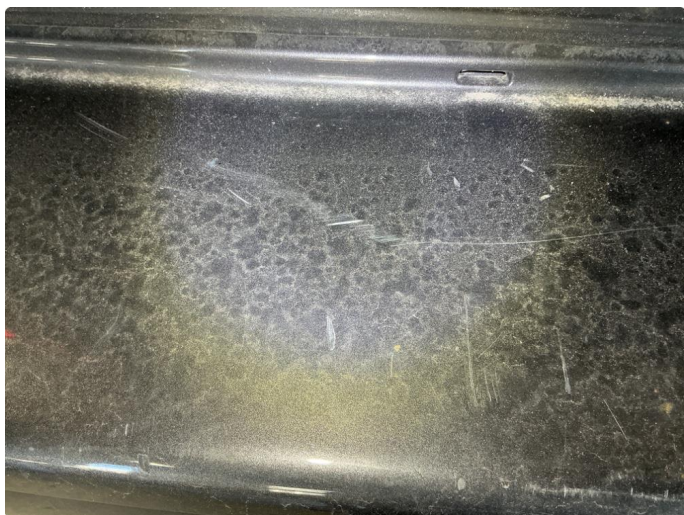
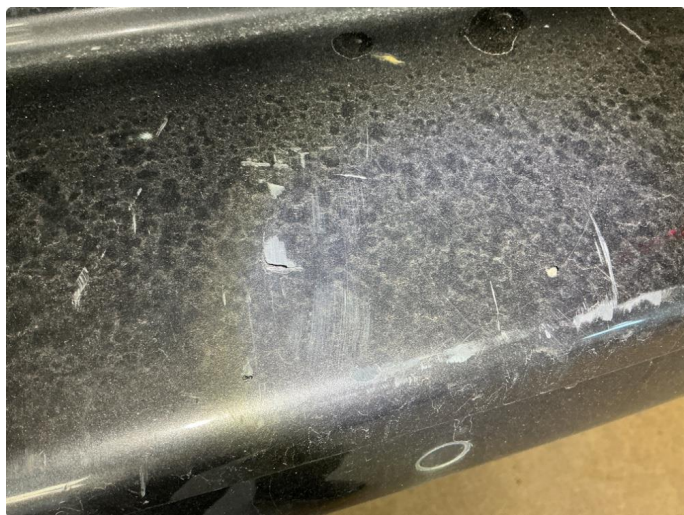
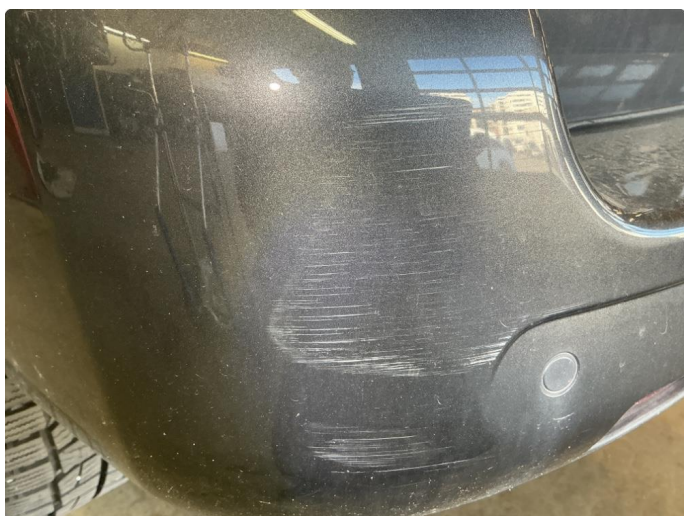
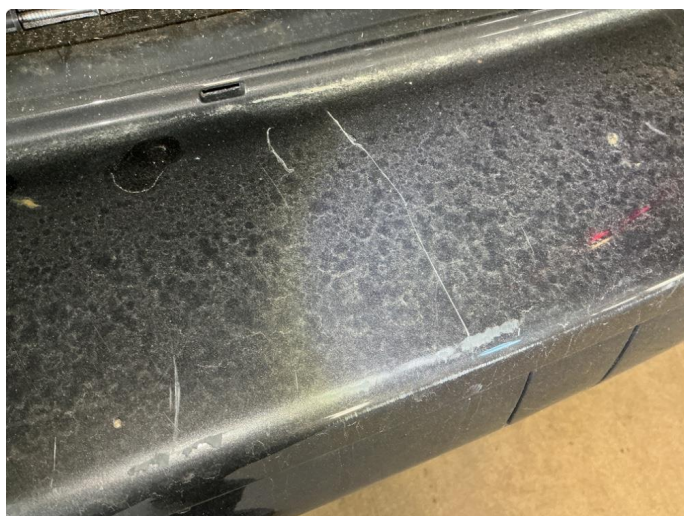
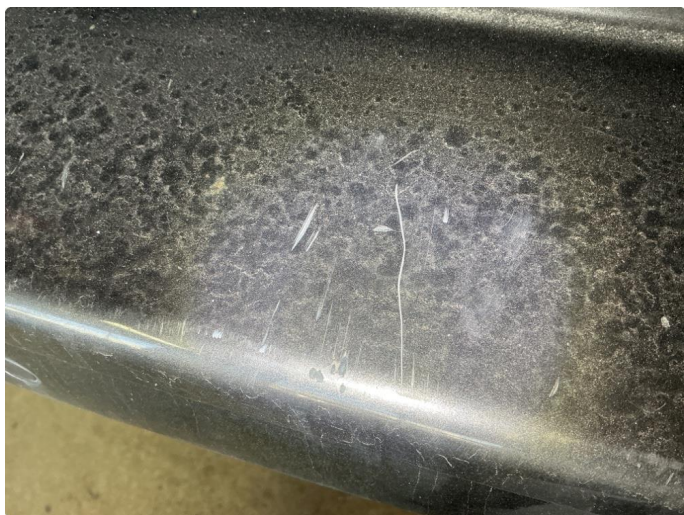
| Punkt | | Beskrivelse | Plassering |
|---|---|---|---|
| 1.2 | Støtfanger | øvrige feil | |

1.2 Øvrige feil

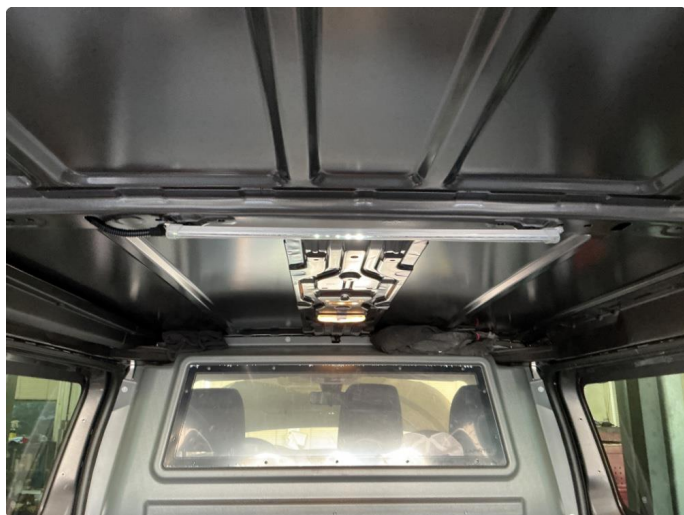
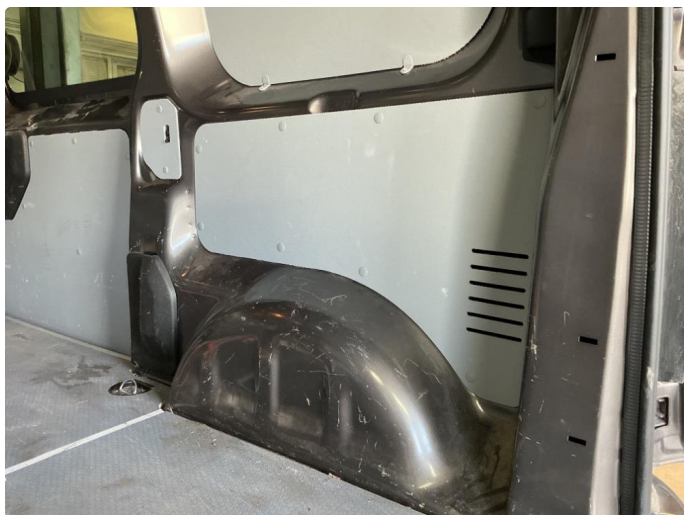
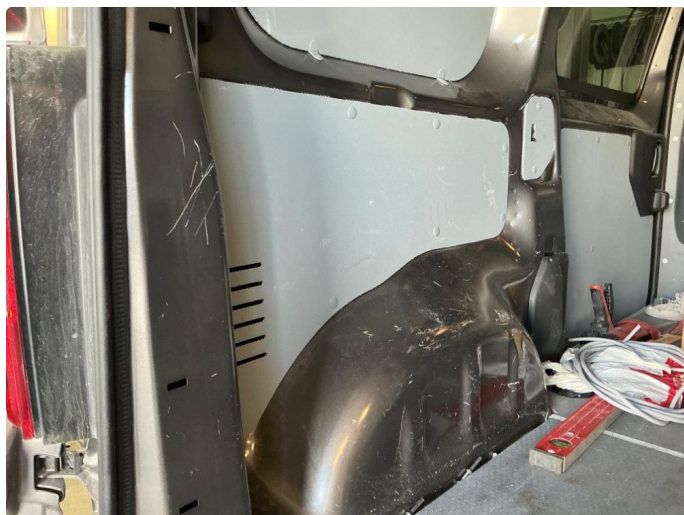
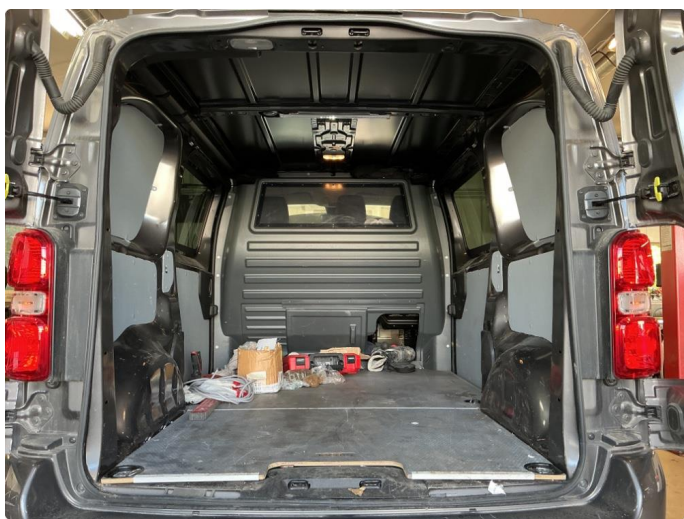
| Punkt | | Beskrivelse | Plassering |
|---|---|---|---|
| 2.1 | Varerom | øvrige feil | |

2.1 Øvrige feil
