## VH56588 - 2014 Hyundai 2.0 ELH Flerbruksbil

## GENERELL BESKRIVELSE

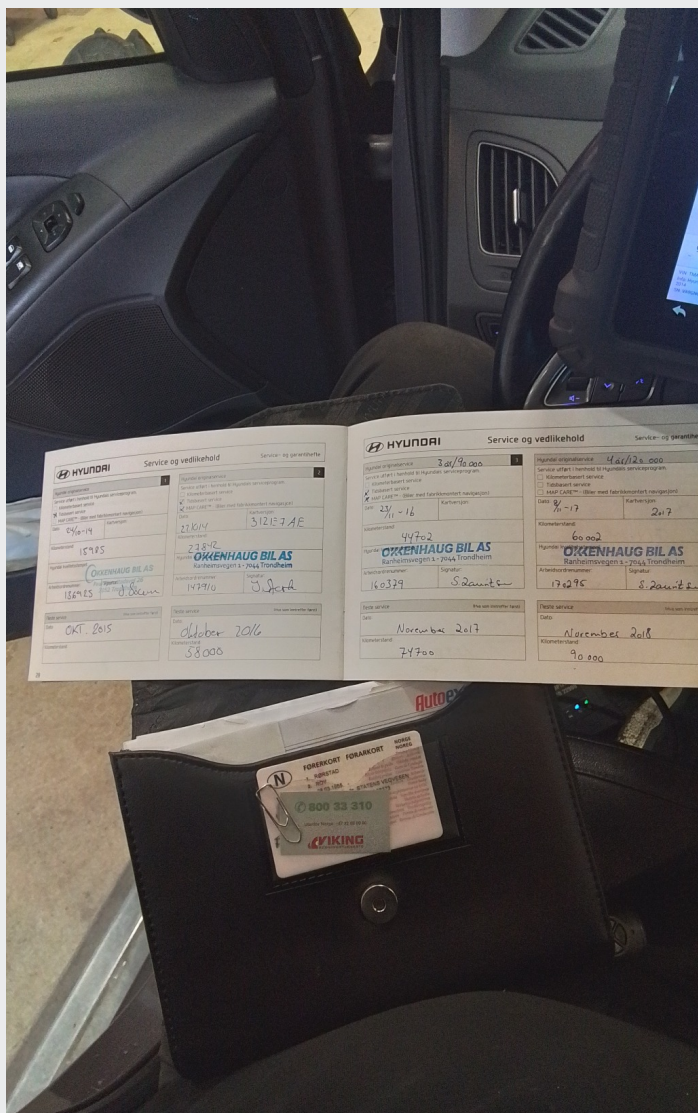
5.11 Alle servicer fulgt

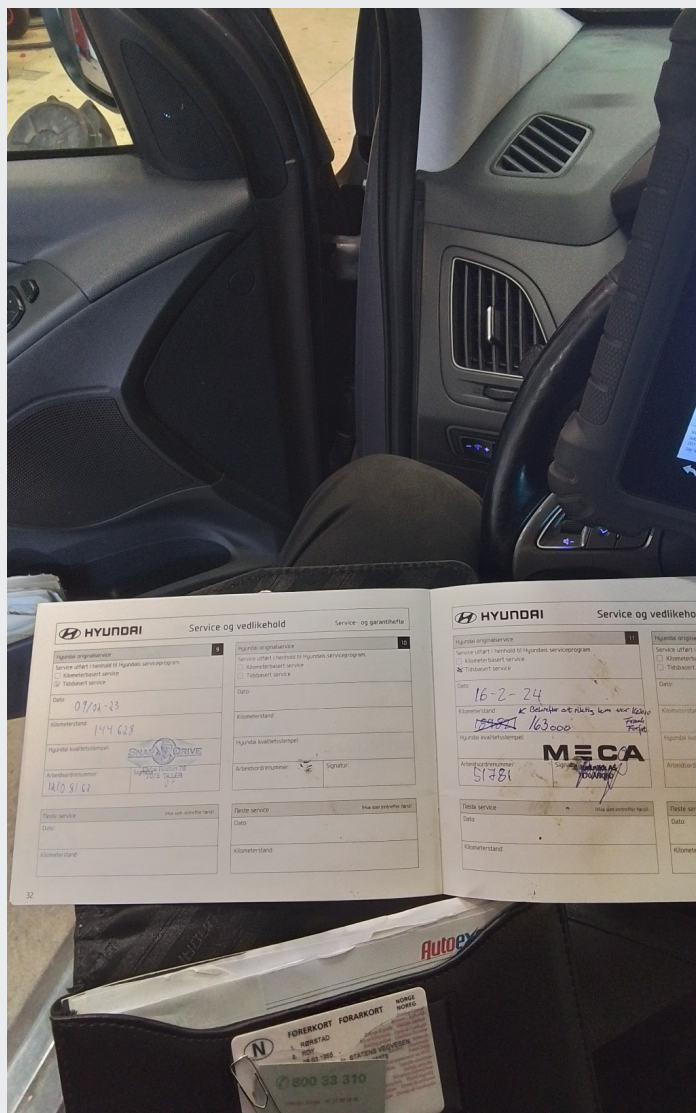
5.11 Alle servicer fulgt

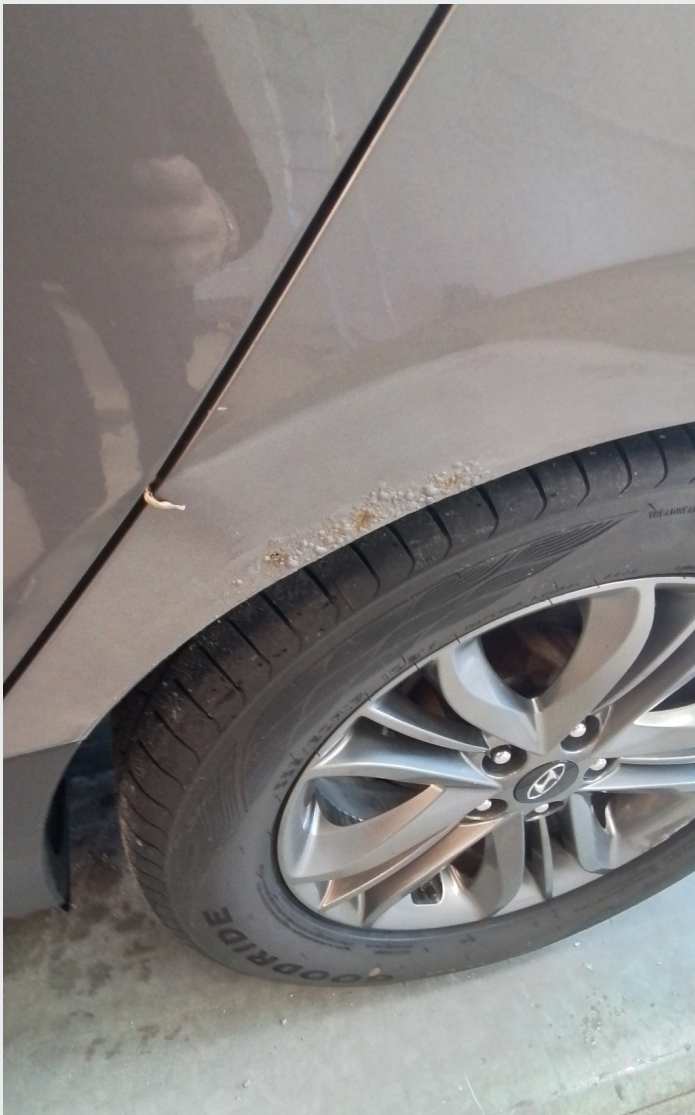
2.14 Overlakkert rust VB

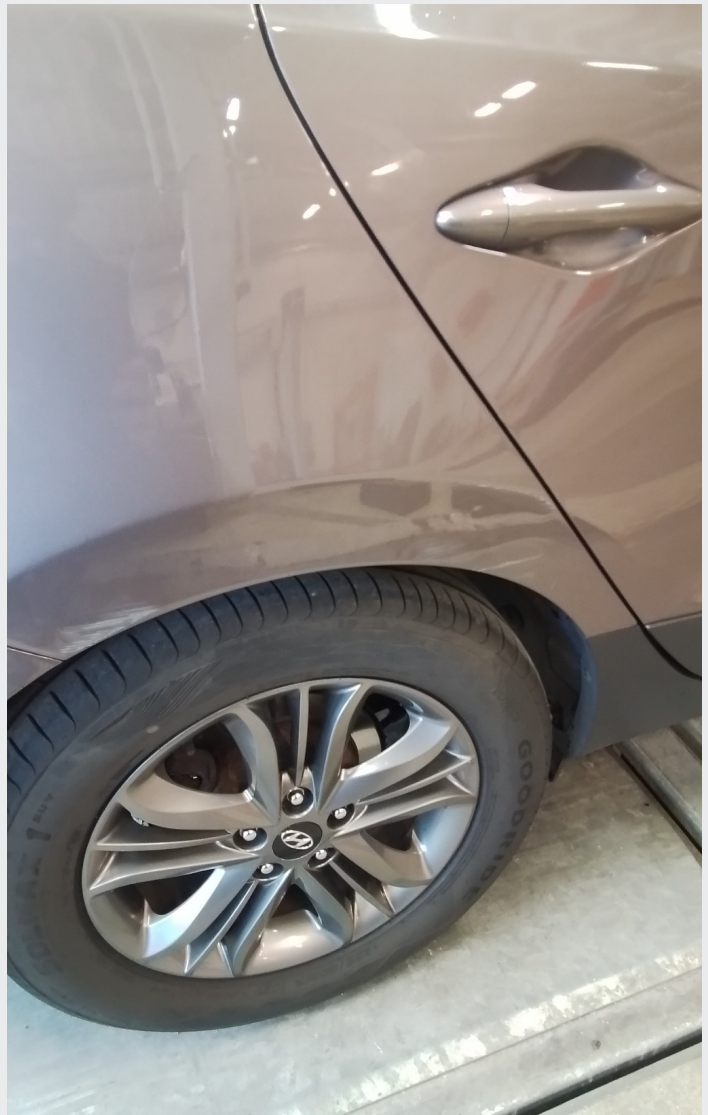
2.7 Riper HB

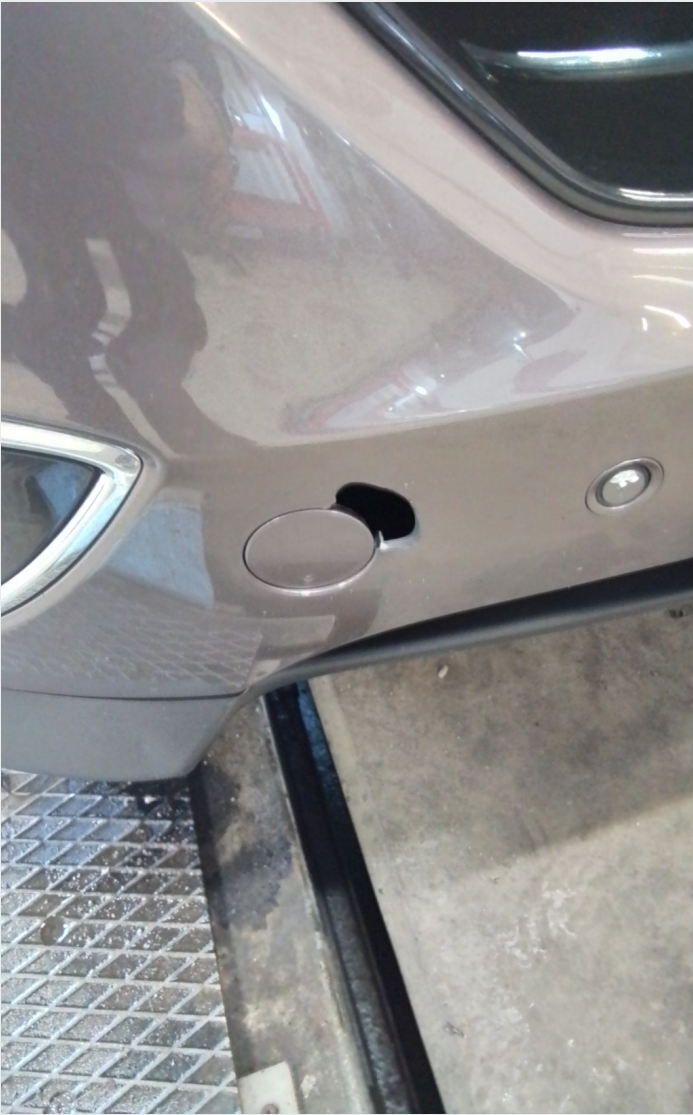
2.8 Hull ved slepekrok
