OPEL MOKKA-E FORHJULSDRIFT

TESTDATO: 18.08.2026

EF96233

NBF Tilstandsrapport er utarbeidet av Norges Bilbransjeforbund og Forbrukerrådet.

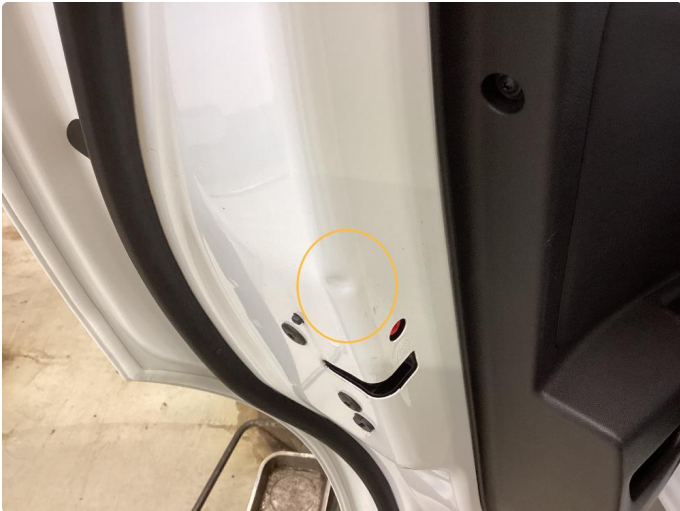
| Punkt | Beskrivelse | Plassering |
|---|---|---|
| 1.1 Døråpning | bulk innvendig i dør | venstre bak |

1.1 Bulk innvendig i dør

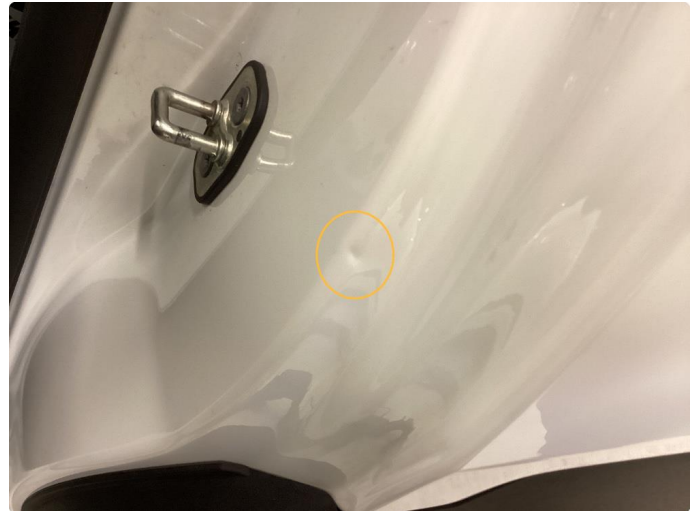
1.1 Bulk innvendig i dør

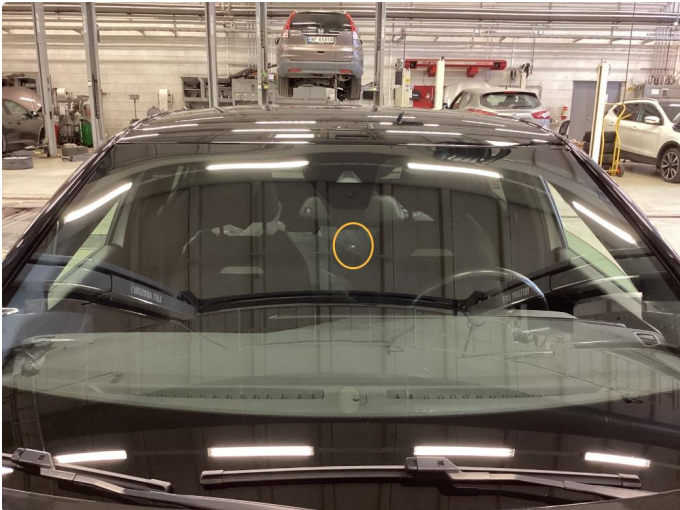
| Punkt | Beskrivelse | Plassering |
|---|---|---|
| 1.2 Frontvindu | liten steinsprut utover synsfelt, trenger ikke rep. | |

1.2 Liten steinsprut utover synsfelt, trenger ikke rep.

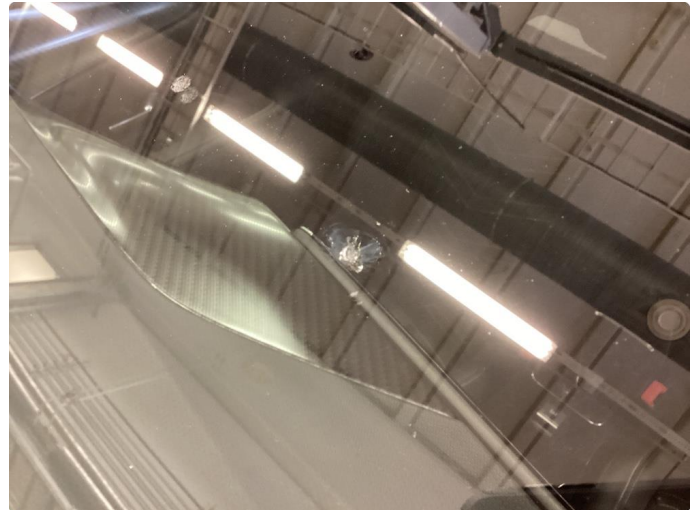
1.2 Liten steinsprut utover synsfelt, trenger ikke rep.
