SSANGYONG REXTON 181 HK AUTOMAT 4X4

TESTDATO: 28.07.2026

AY40650

116 500 KM

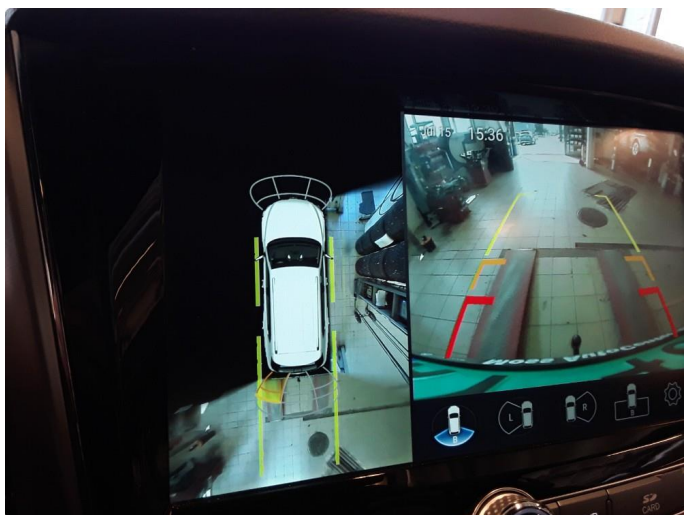
| Punkt | Beskrivelse | Plassering |
|---|---|---|
| 1.1 Kamera | øvrig feil, Feil med Frontkamera + Sidekamera, | |

1.1 Øvrige feil, Feil med Frontkamera + Sidekamera,

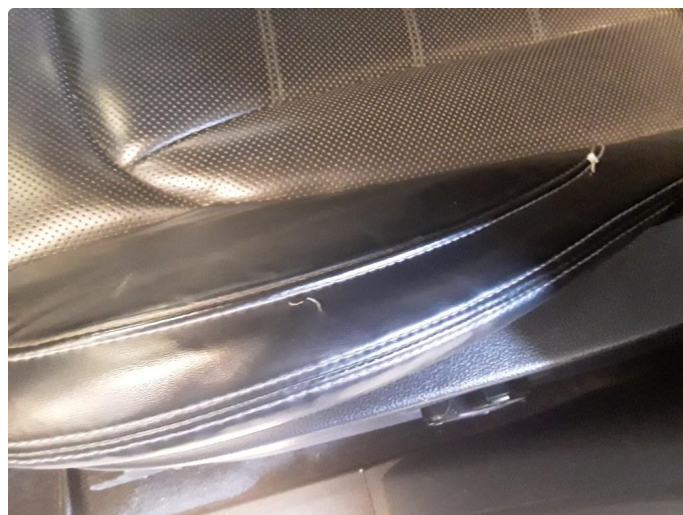
| Punkt | Beskrivelse | Plassering |
|---|---|---|
| 3.1 Seter | skade på setepute | |

3.1 Skade på setepute
