## ED37917 - 2021 E115 Stasjonsvogn

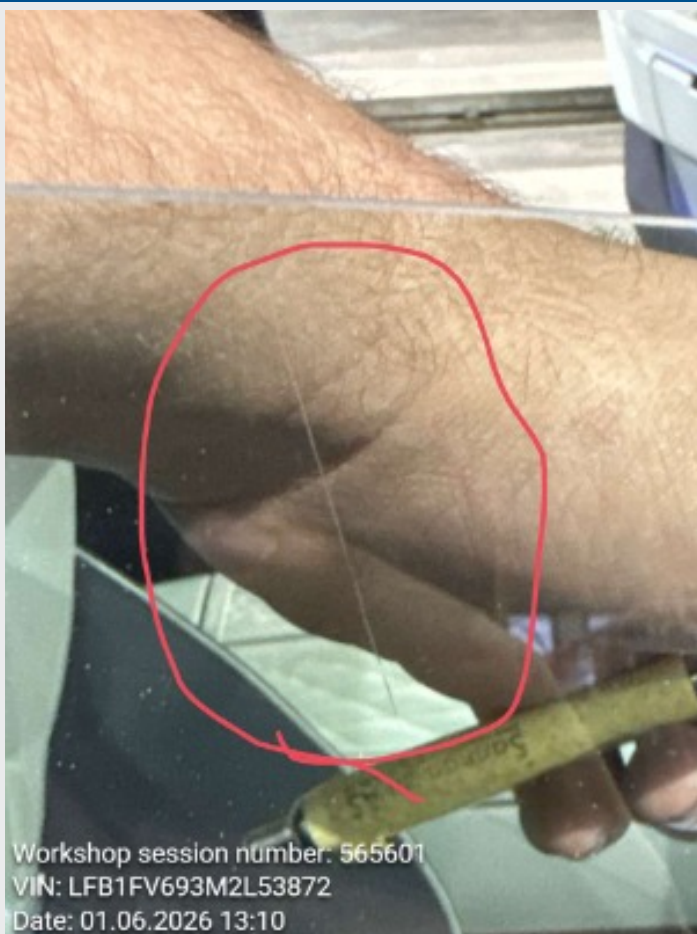
2.15 rute passasjerdør foran ripe/skade

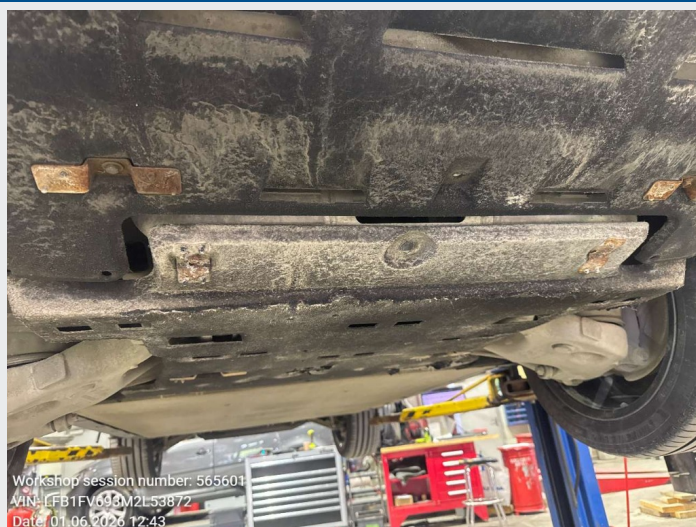
2.2 flere av plater under bil er skadet

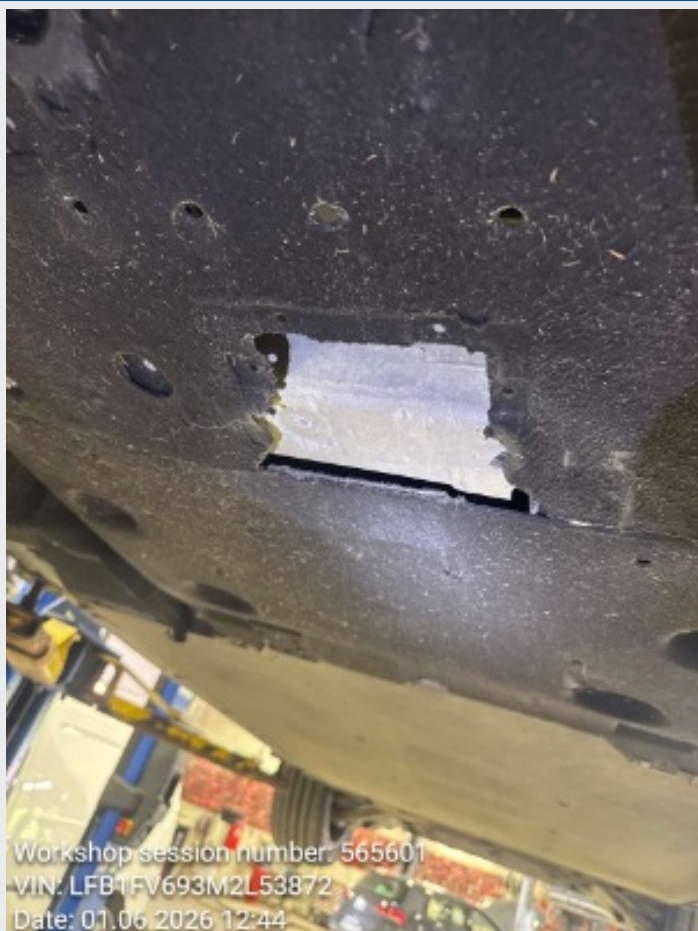
2.2 flere av plater under bil er skadet

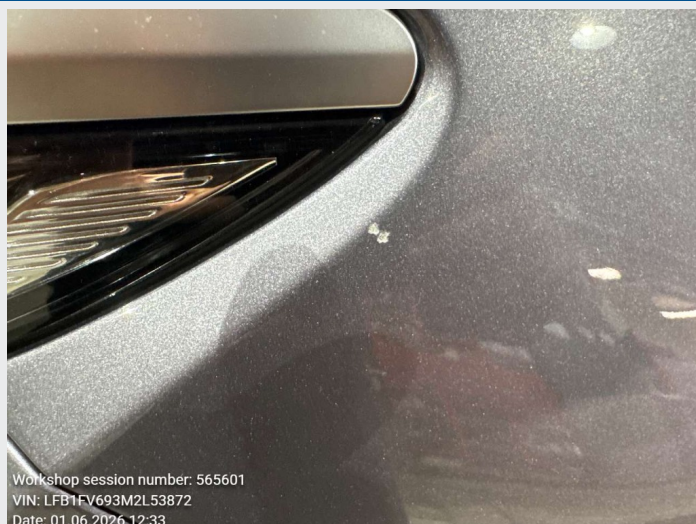
2.7 steinsprut venstre framskjerm

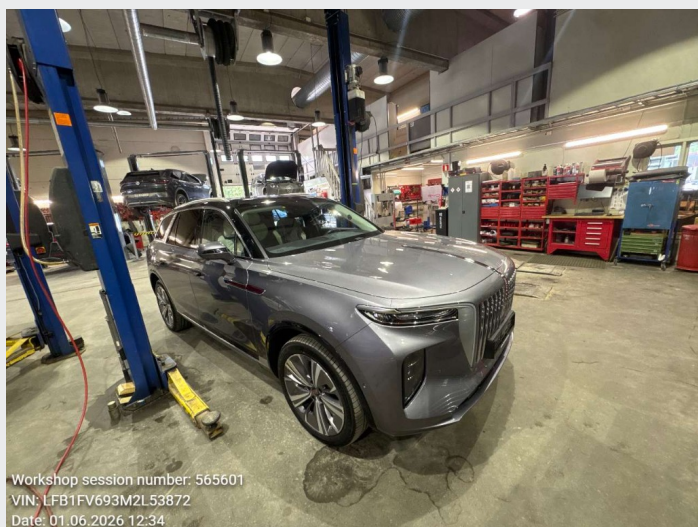
2.1 oversikts bilder

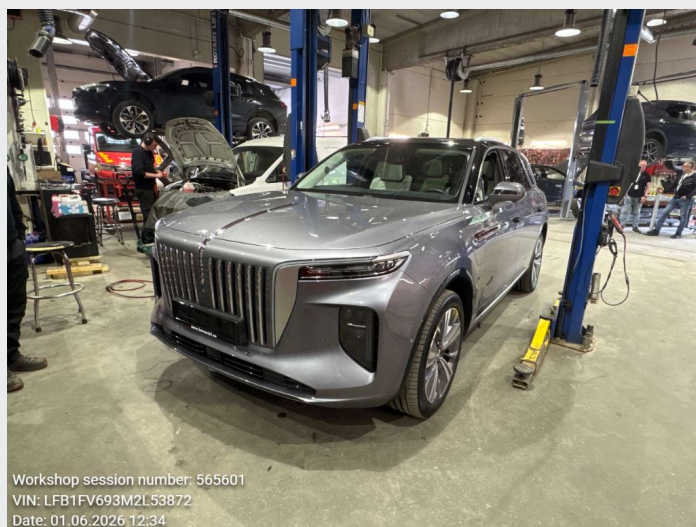
2.1 oversikts bilder

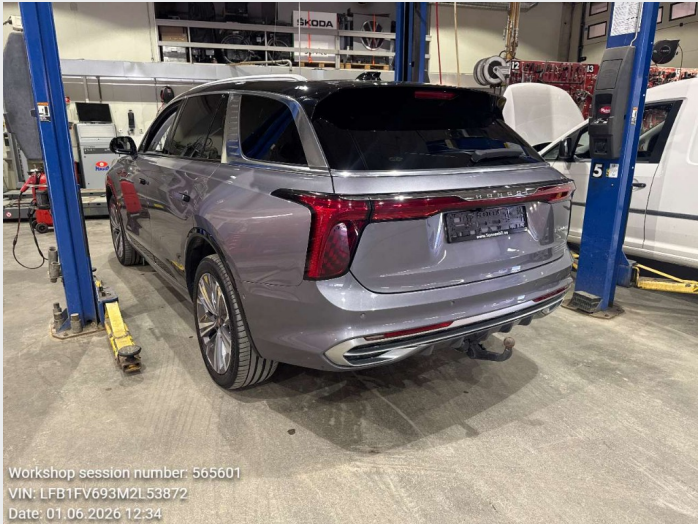
2.1 oversikts bilder

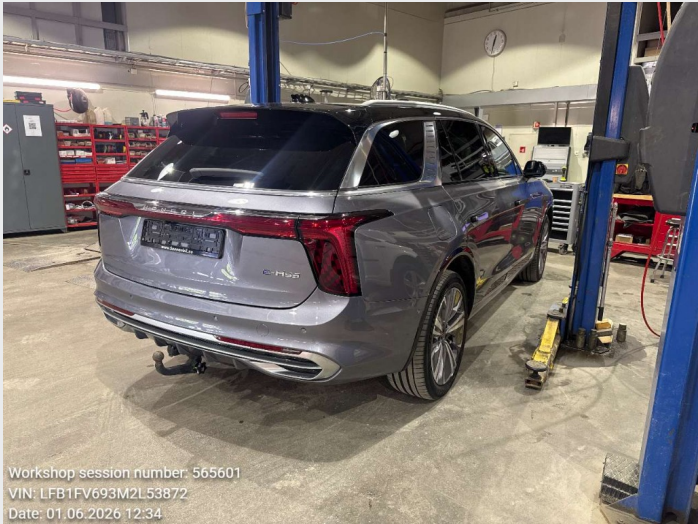
2.1 oversikts bilder
