## VJ18501 - 2020 Opel Grandland X 1.2 Z Flerbruksbil

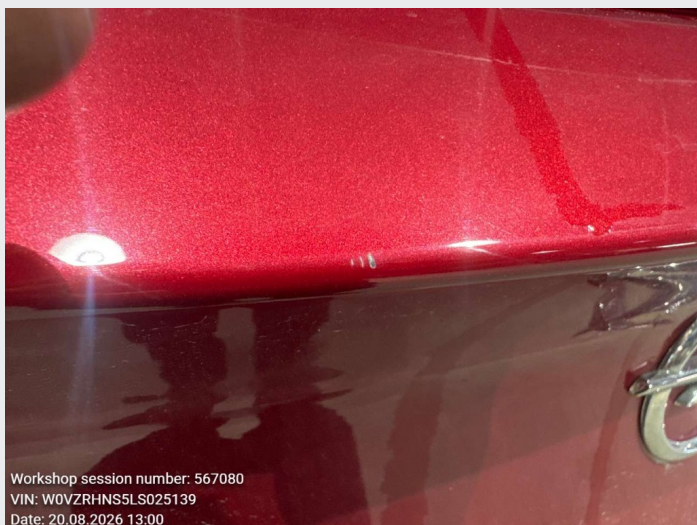
2.5 venstre bakdør har dyp ripe

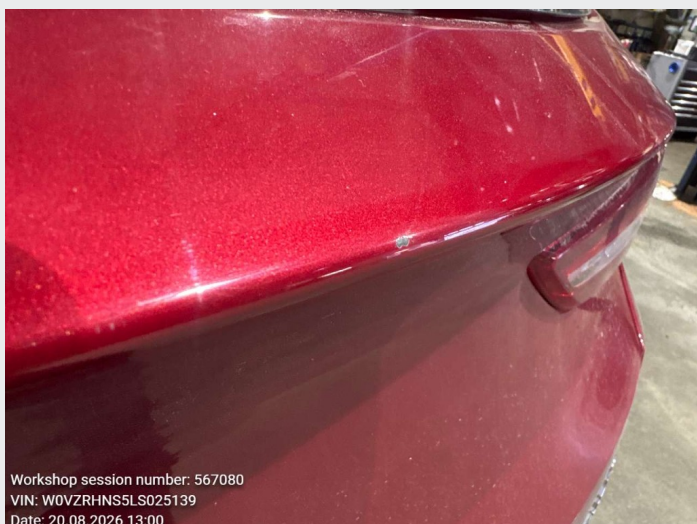
2.7 høyre bakskjerm riper

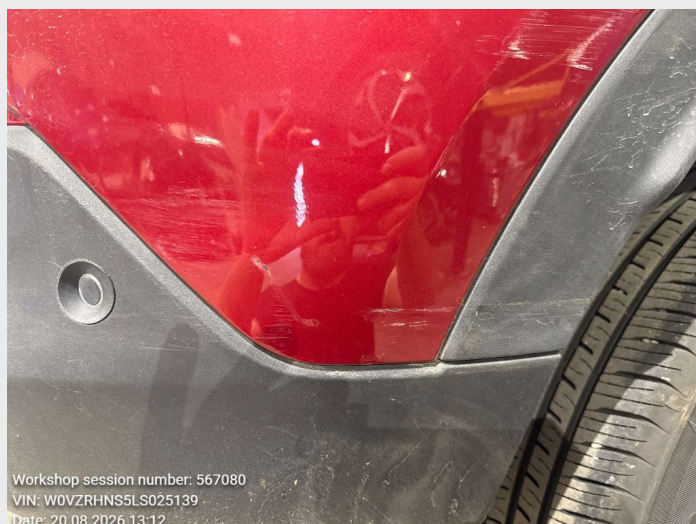
2.8 skade på bakfanger høyre side
