# NAF Bruktbiltest

**Testdato**  
20.08.2026

| Bilmerke | Mercedes-Benz | Motorstørrelse | 2143 cm <sup>3</sup> |
| Modell | SPRINTER | Motoreffekt | 120 kW |

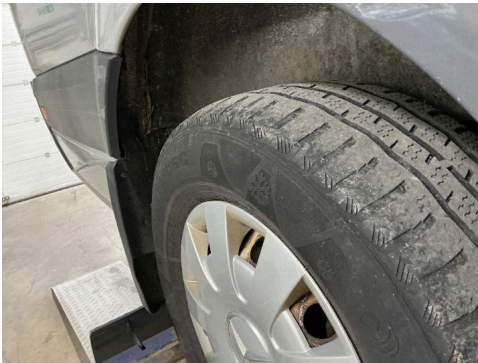
31. Dekk

| Ref.Id | Repareres | Resultat | Beskrivelse |
|---|---|---|---|
| 65.7 | Dekk | Dekk er skjevslitt: | Høyre bak |

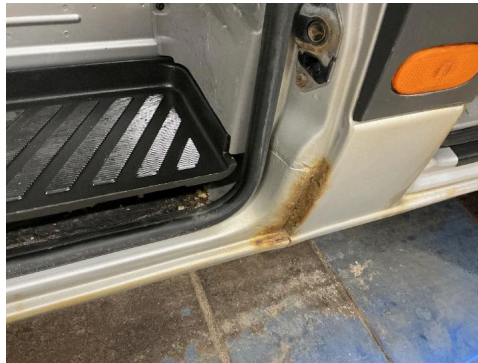
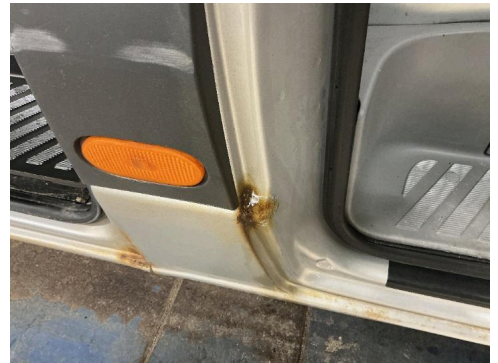
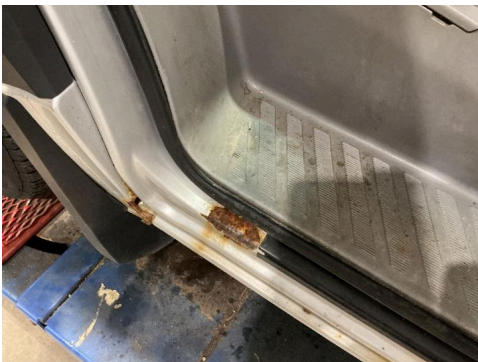
| Ref.Id | Repareres | Resultat | Beskrivelse |
|---|---|---|---|
| 97.3 | Døråpning | Rust: | Venstre fordør, Høyre fordør, Høyre skyvedør |

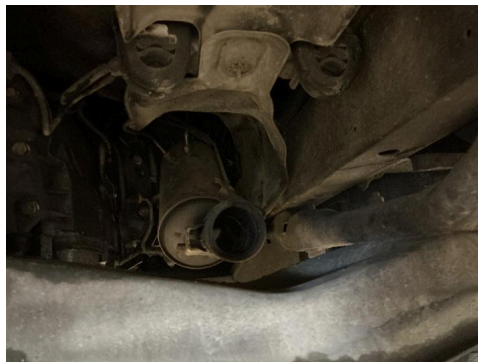
| Ref.Id | Repareres | Resultat | Beskrivelse |
|---|---|---|---|
| 33.12 | Eksosanlegg | * Eksosanlegg mangler fra partikkelfilter, Partikkelfilter er også defekt. | |

R 35. Eksosanlegg

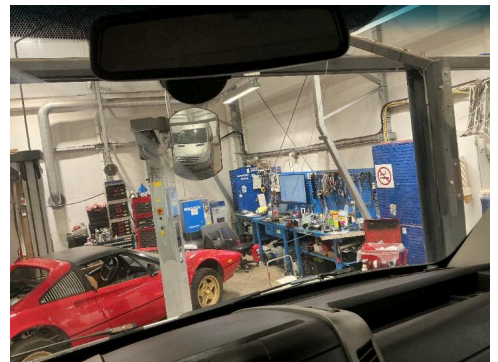
| Ref.Id | Repareres | Resultat | Beskrivelse |
|---|---|---|---|
| 81.4 | Frontrute | Sprekk i frontrute: <ul style="list-style-type: none"><li>• Reparasjonsmetode:Skift</li></ul> | |

R 36. Frontrute

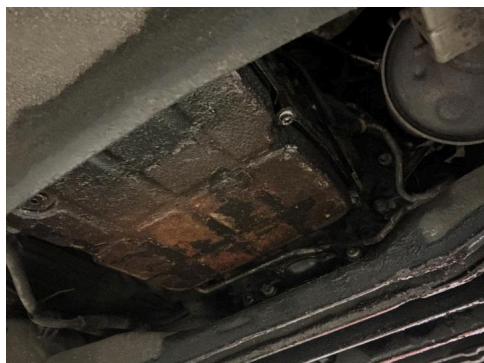
37. Girkasse (automatisk)

| Ref.Id | Repareres | Resultat | Beskrivelse |
|---|---|---|---|
| 40.6 | Girkasse (automatisk) | Oljelekkasje | |

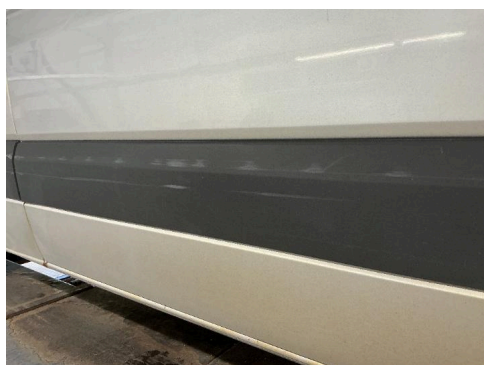
40. Høyre bakdør

| Ref.Id | Repareres | Resultat | Beskrivelse |
|---|---|---|---|
| 86.4 | | Pyntelist løs, skadet eller mangler: | Høyre forskjerm, Høyre bakdør, Høyre bakskjerm, Høyre B-stolpe |

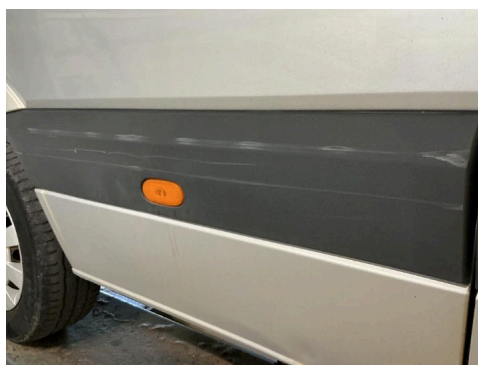
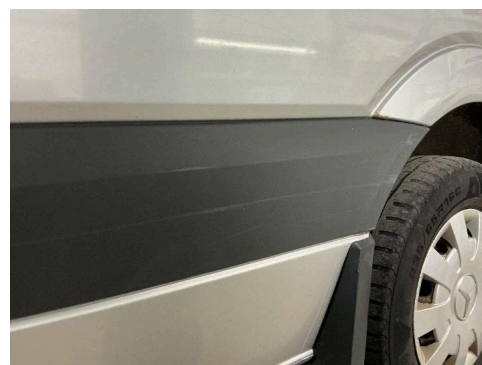
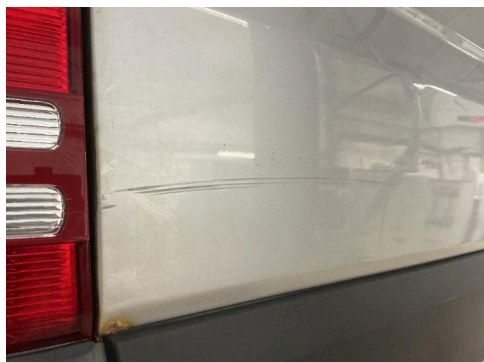
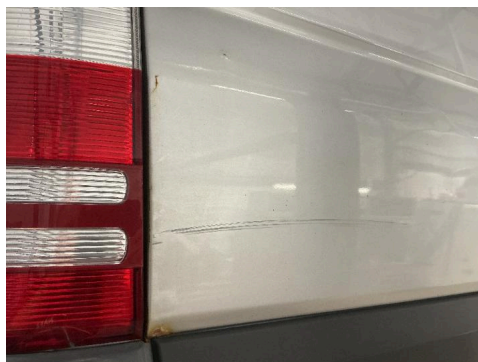
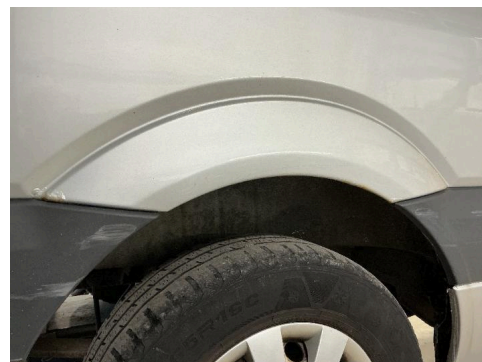
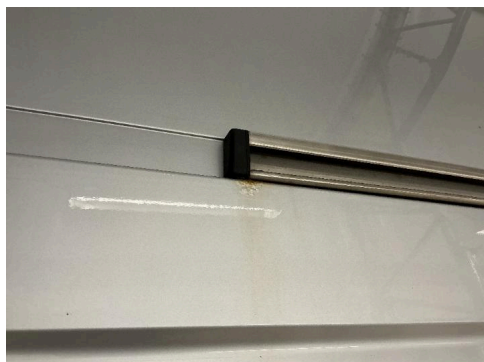
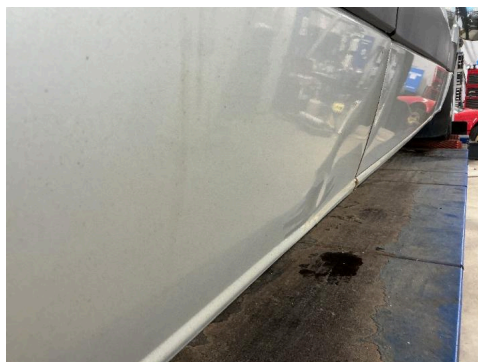
| Ref.Id | Repareres | Resultat | Beskrivelse |
|---|---|---|---|
| 86.2 | | Lakkriper: | Venstre bakskjerm, Høyre bakskjerm, Støtfanger bak |
| 86.12 | | Rustangrep: | Venstre sidekanal, Høyre sidekanal, Høyre B-stolpe, Venstre bakskjerm, Høyre bakskjerm |

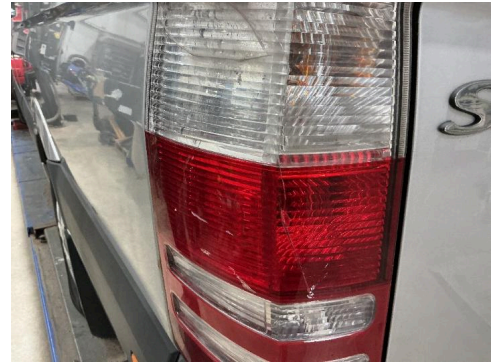
| Ref.Id | Repareres | Resultat | Beskrivelse |
|---|---|---|---|
| 17.5 | Lys | Skadet lykteglass: | Venstre baklys |

R 51. Lys

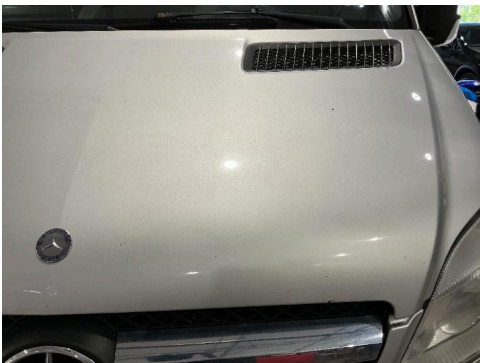
52. Panser

| Ref.Id | Repareres | Resultat | Beskrivelse |
|---|---|---|---|
| 86.14 | | Steinsprut/lakksår | Panser, Tak, Støtfanger foran |

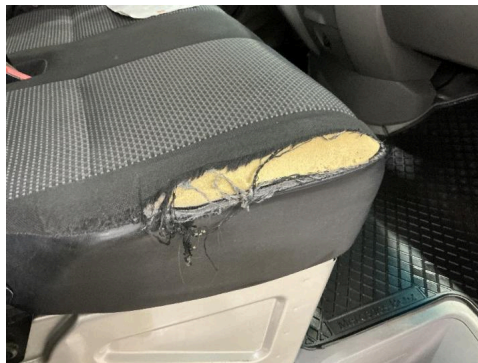
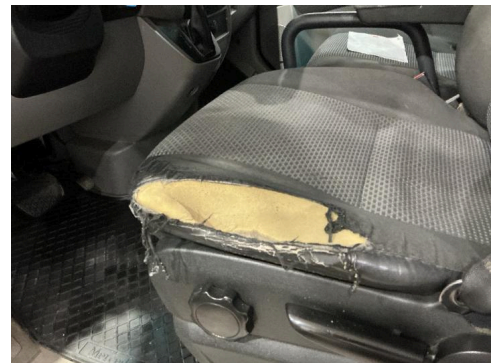
| Ref.Id | Repareres | Resultat | Beskrivelse |
|---|---|---|---|
| 98.3 | Seter | Hull/rift gjennom setetrekk: | Venstre foran, Høyre foran |

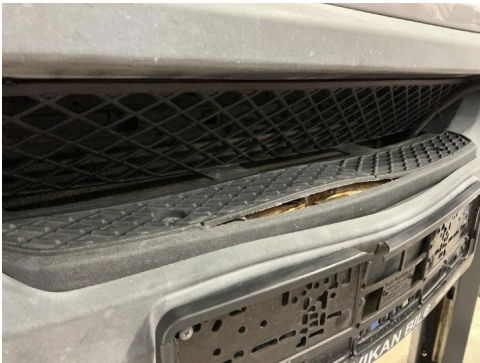
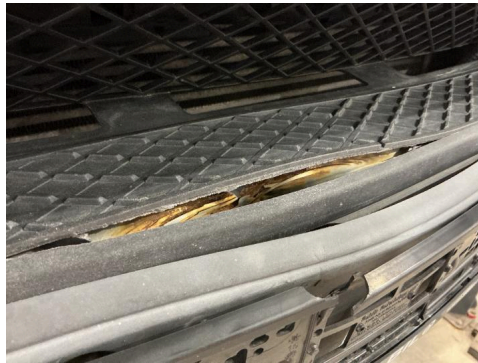
| Ref.Id | Repareres | Resultat | Beskrivelse |
|---|---|---|---|
| 86.1 | Lakk / karosseri utvendig | Skadet: | Støtfanger foran |

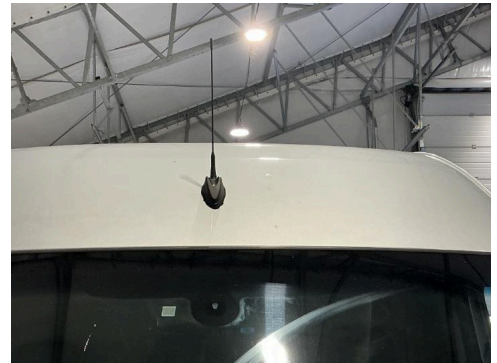
R 57. Tak

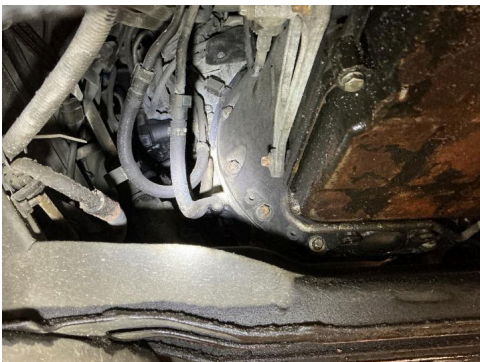
58. Utvendig tilstand motor

| Ref.Id | Repareres | Resultat | Beskrivelse |
|---|---|---|---|
| 28.1 | Utvendig tilstand motor | Oljelekkasje på motor - rengjør før nærmere kontroll | |

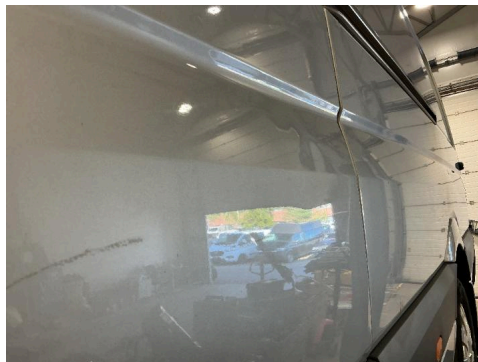
| Ref.Id | Repareres | Resultat | Beskrivelse |
|---|---|---|---|
| 86.5 | | Bulk (er): | Venstre bakdør, Venstre bakskjerm |

R 59. Venstre bakdør

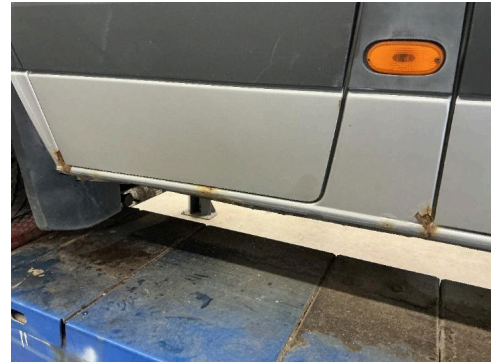
**R** 63. Venstre kanal
