SKODA ENYAQ 4X4

TESTDATO: 15.07.2026

NBF Tilstandsrapport er utarbeidet av Norges Bilbransjeforbund og Forbrukerrådet.

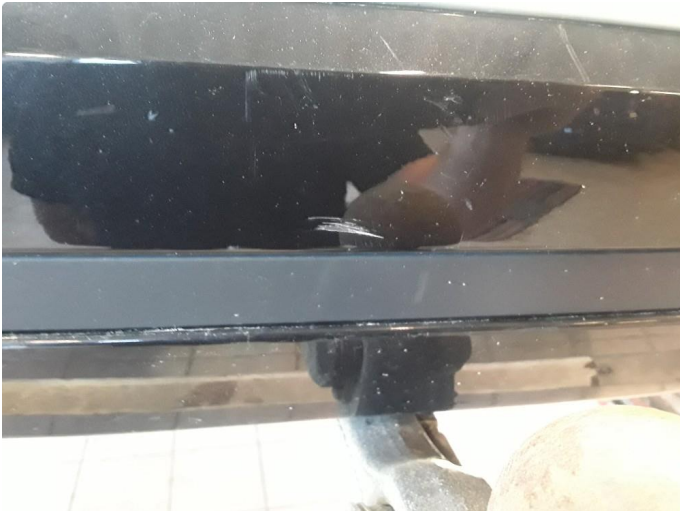
| Punkt | Beskrivelse | Plassering |
|---|---|---|
| 1.2 Støtfanger | Liten ripe. | bak |

1.2 Liten ripe.

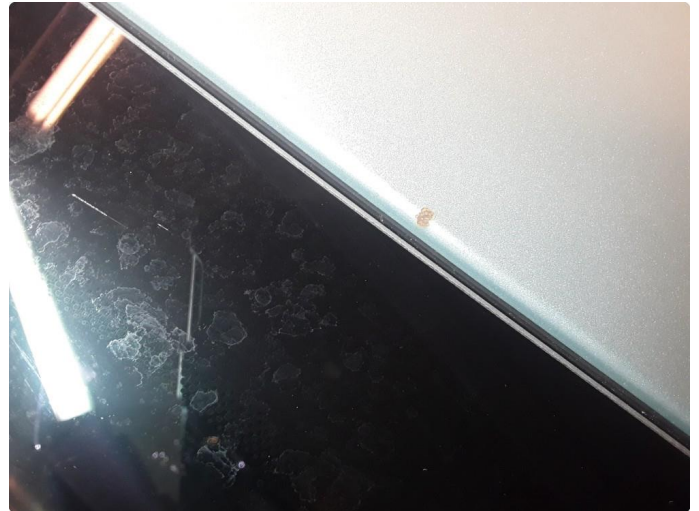
| Punkt | Beskrivelse | Plassering |
|---|---|---|
| 1.3 Tak | Liten steinsprut med korrosjon. Blir penslet. | |

1.3 Liten steinsprut med korrosjon. Blir penslet.

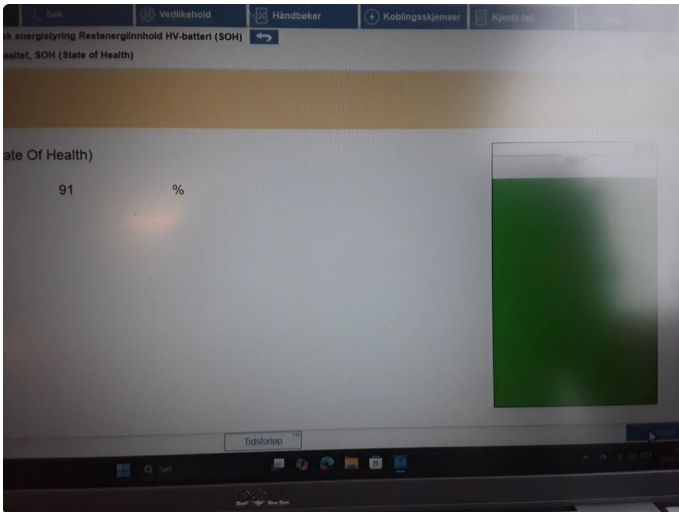
| Punkt | Beskrivelse | Plassering |
|---|---|---|
| 2.1 Opplysninger | Batterikapasitet på 91 % | |

2.1 Batterikapasitet på 91 %

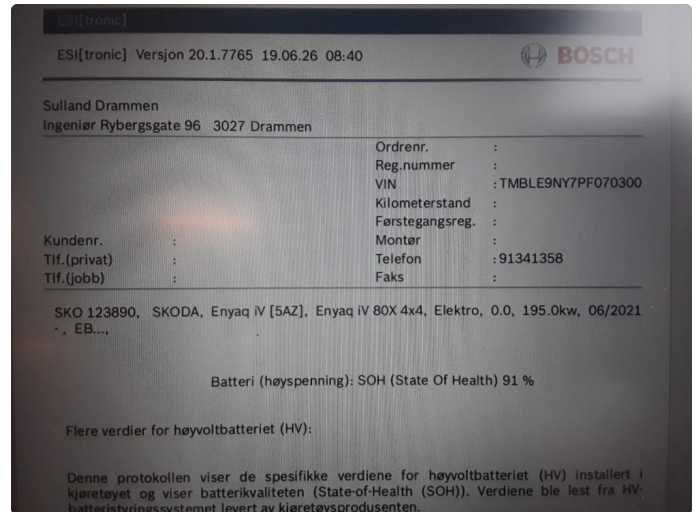
2.1 Batterikapasitet på 91 %
