SUZUKI VITARA 120 HK AUTOMAT 4X4

TESTDATO: 24.08.2026

AE45077

NBF Tilstandsrapport er utarbeidet av Norges Bilbransjeforbund og Forbrukerrådet.

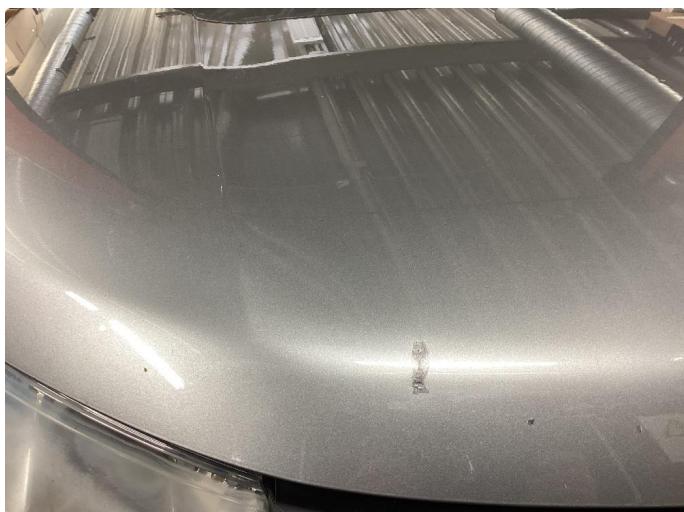
| Punkt | Beskrivelse | Plassering |
|---|---|---|
| 1.1 Panser | steinsprut | |

1.1 Steinsprut

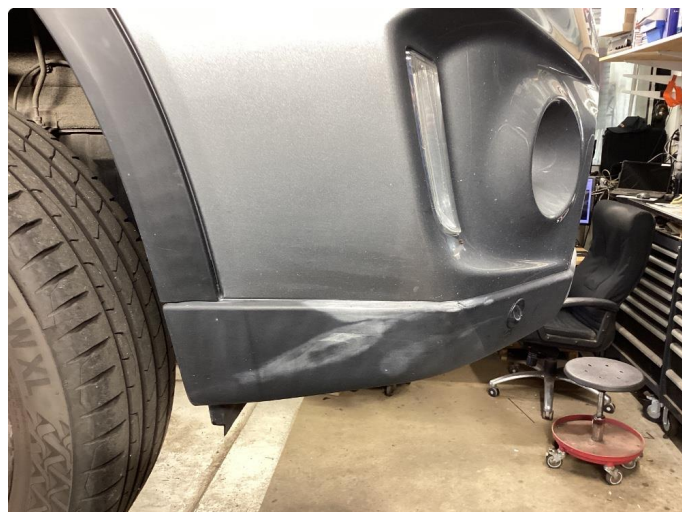
| Punkt | Beskrivelse | Plassering |
|---|---|---|
| 1.2 Støtfanger | øvrige feil | |

1.2 Øvrige feil

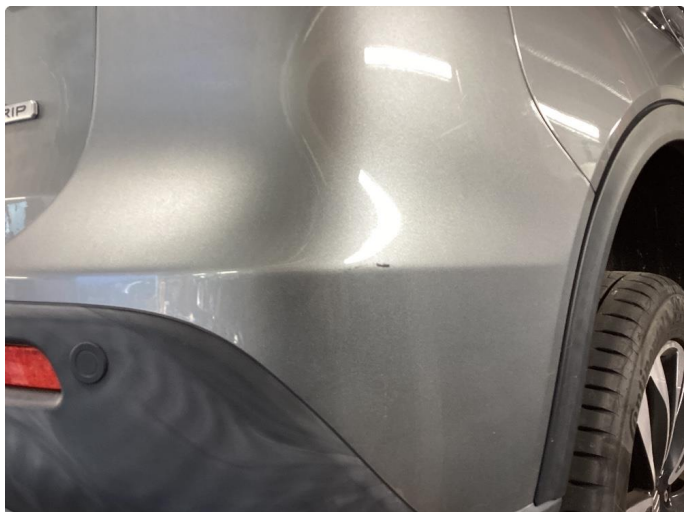
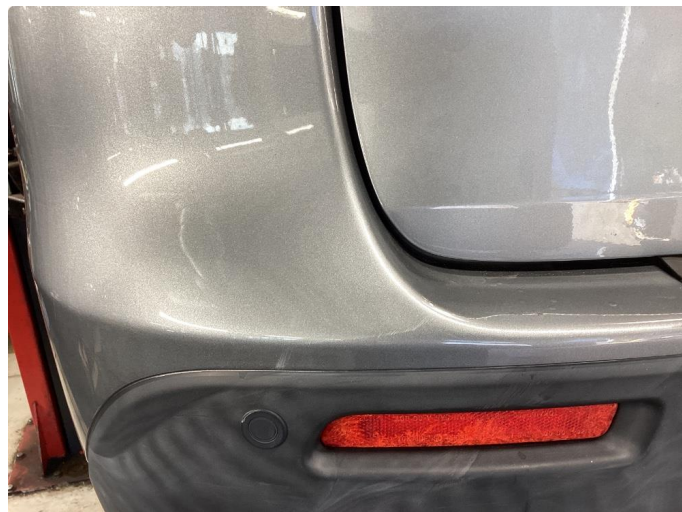
| Punkt | Beskrivelse | Plassering |
|---|---|---|
| 1.3 Støtfanger | ripe(r) | bak |

1.3 Ripe(r)

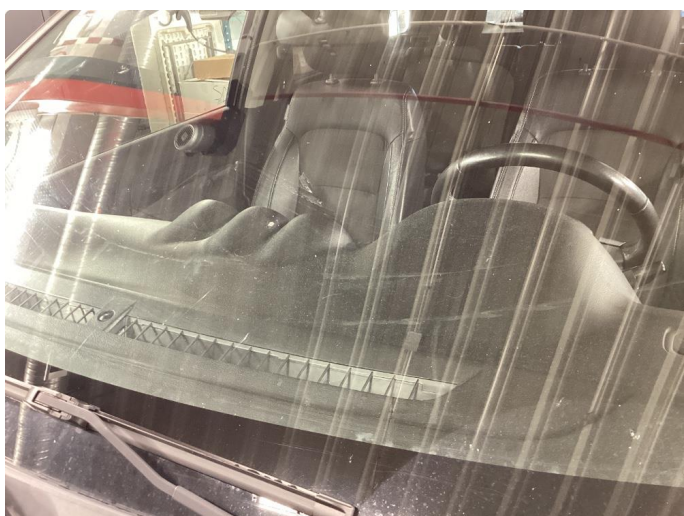
| Punkt | Beskrivelse | Plassering |
|---|---|---|
| 1.4 Frontvindu | steinsprut | |

1.4 Steinsprut

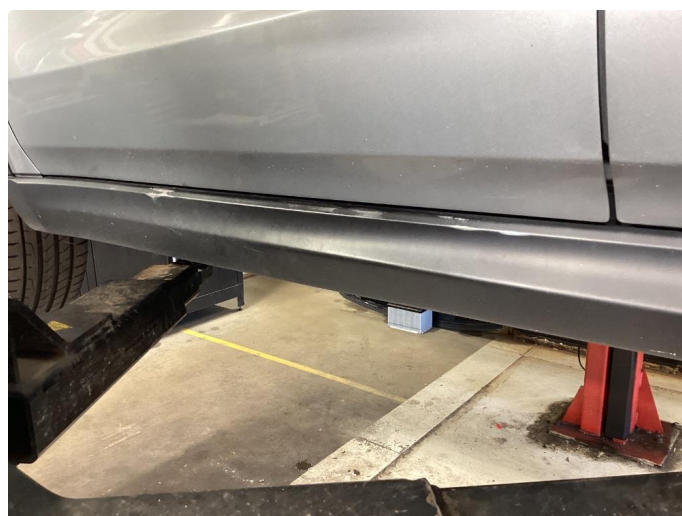
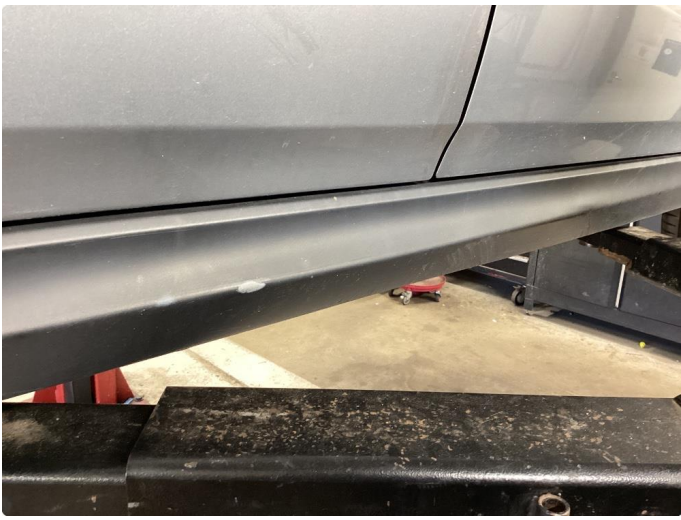
| Punkt | Beskrivelse | Plassering |
|---|---|---|
| 1.5 Kanal | matt/slitt lakk | begge |

1.5 Matt/slitt lakk
