CITROËN E-JUMPY FORHJULSDRIFT

TESTDATO: 24.08.2026

**EF14009**

NBF Tilstandsrapport er utarbeidet av Norges Bilbransjeforbund og Forbrukerrådet.

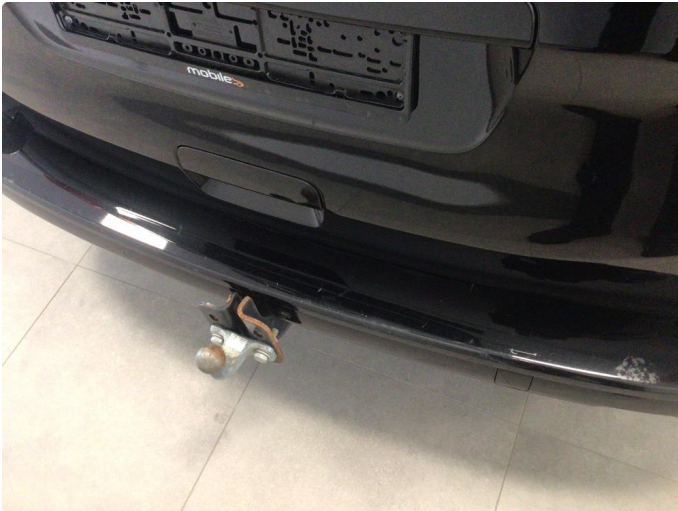
| Punkt | | Beskrivelse | Plassering |
|---|---|---|---|
| 1.1 | Lakk | Noen bruksmerker ved innlastingssone på bakfanger | |

1.1 Noen bruksmerker ved innlastingssone på bakfanger

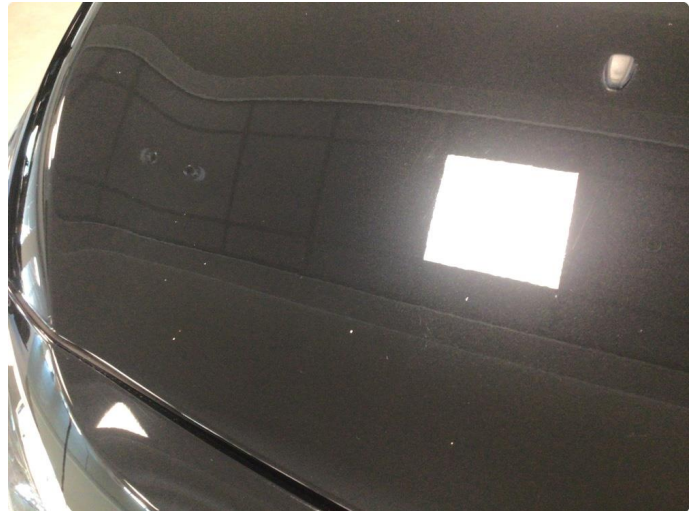
| Punkt | | Beskrivelse | Plassering |
|---|---|---|---|
| 1.2 | Panser | Steinsprut på panser | |

1.2 Steinsprut på panser

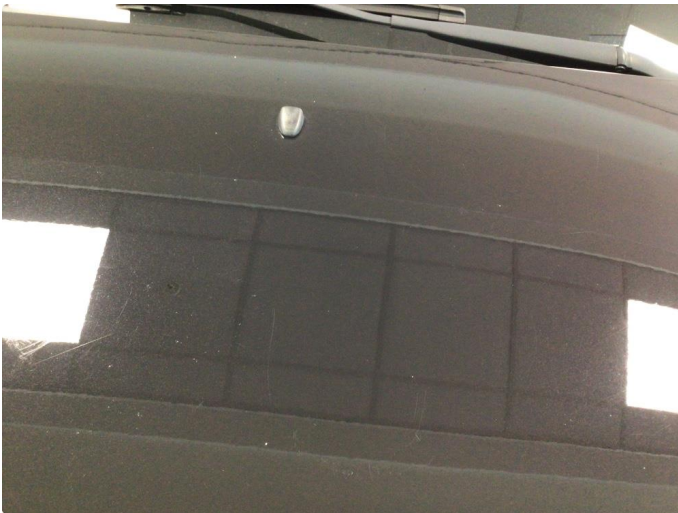
1.2 Steinsprut på panser
