## SD80605 - 2016 Mitsubishi 2.3 CW0 Stasjonsvogn

## GENERELL BESKRIVELSE

Bilen har normal bruksslitasje ift. alder

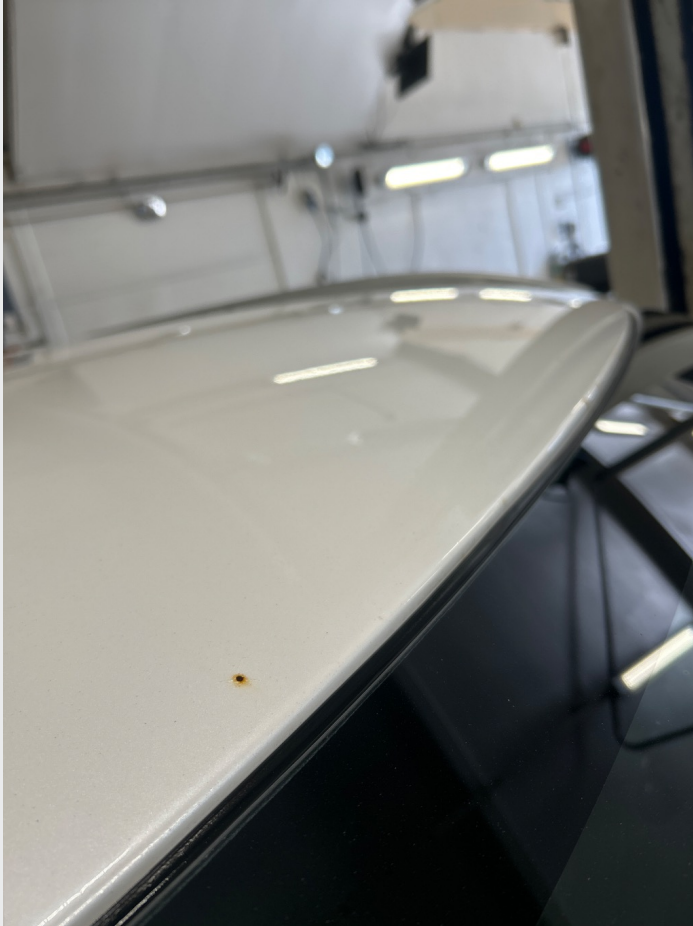
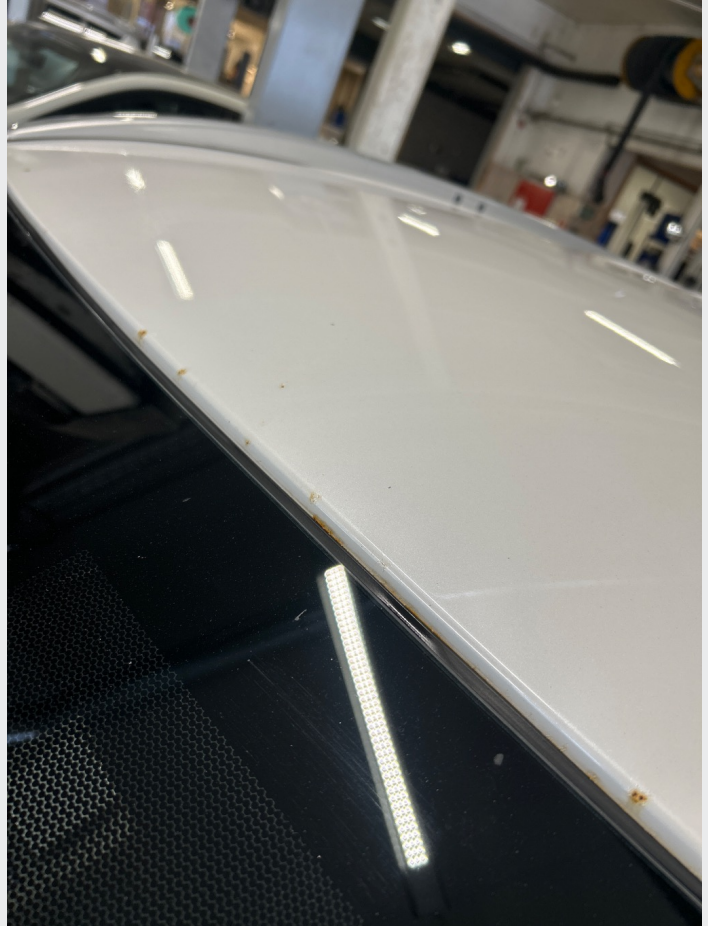
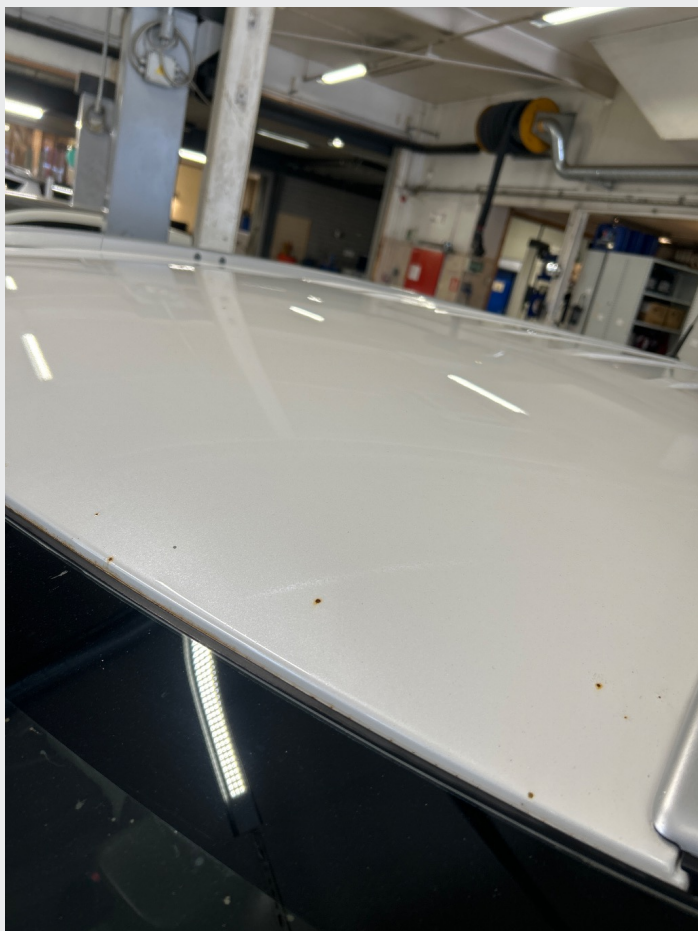
- 2.1 Eksteriør - Lakk - En del steinsprut og riper rundt om
- 2.1 Eksteriør - Lakk - Oversiktsbilder av bilen
- 2.14 Eksteriør - Rust - Rust finnes
- 5.1 Motor - Avlesning av feilkoder - Feilkoder lagret i drive
- 5.11 Motor - Service - Servicehefte. Service ikke fulgt iht. fabrikantens anbefalinger

2.14 Rust finnes

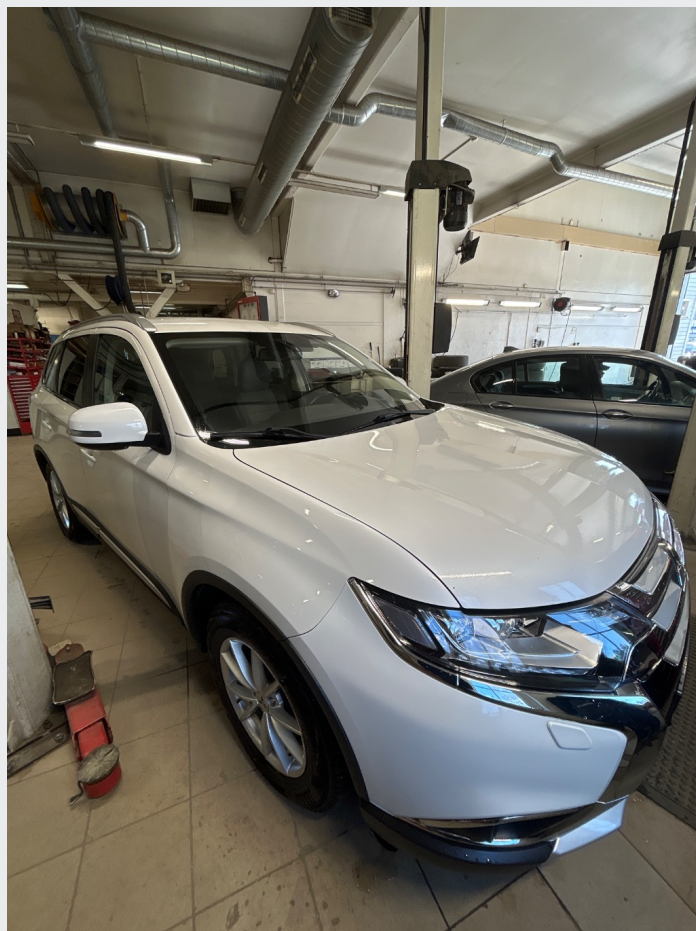
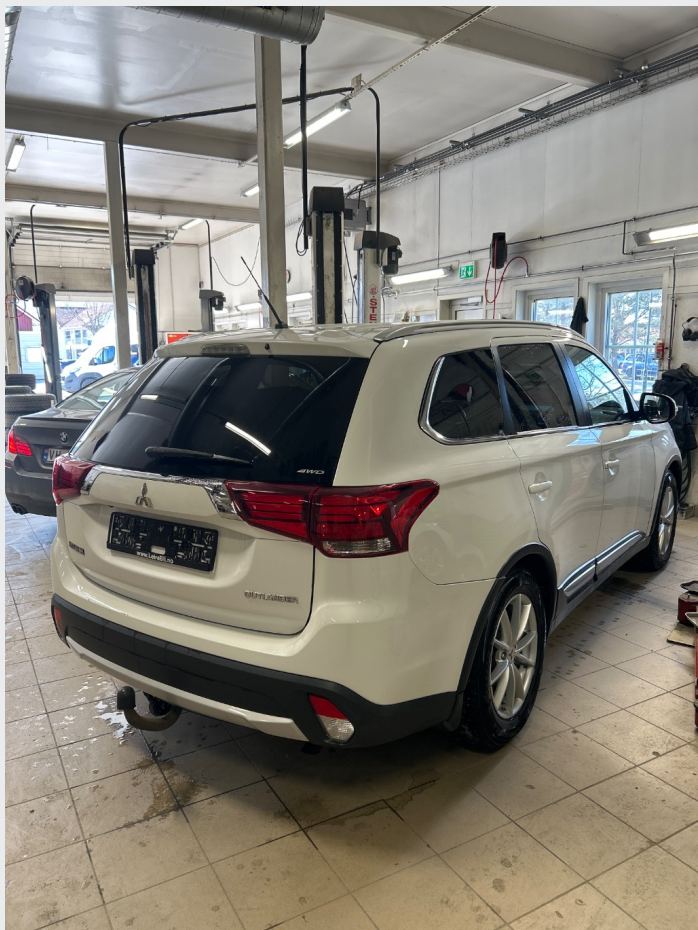
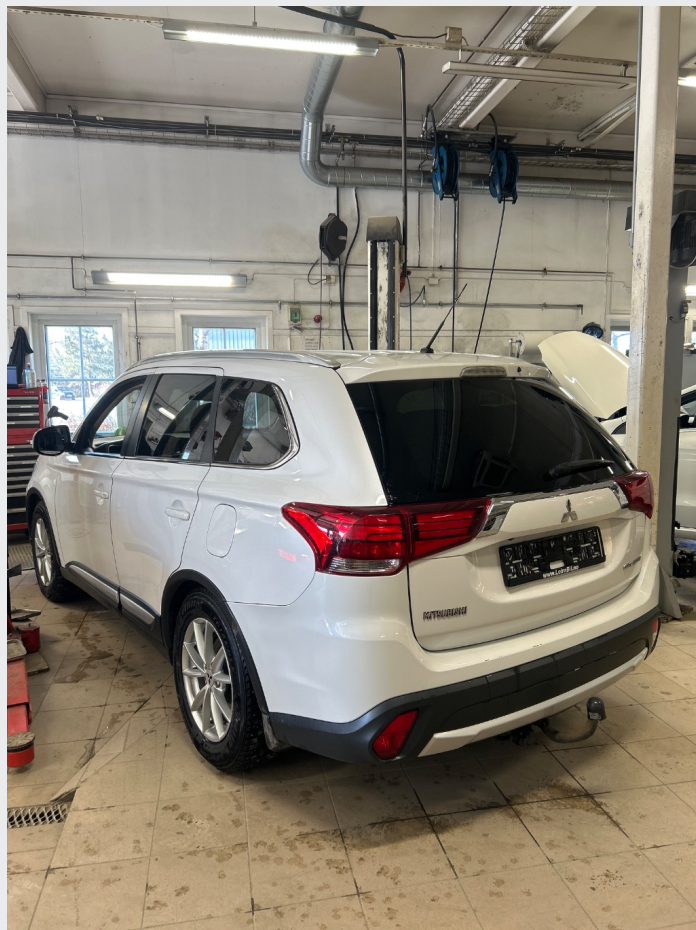
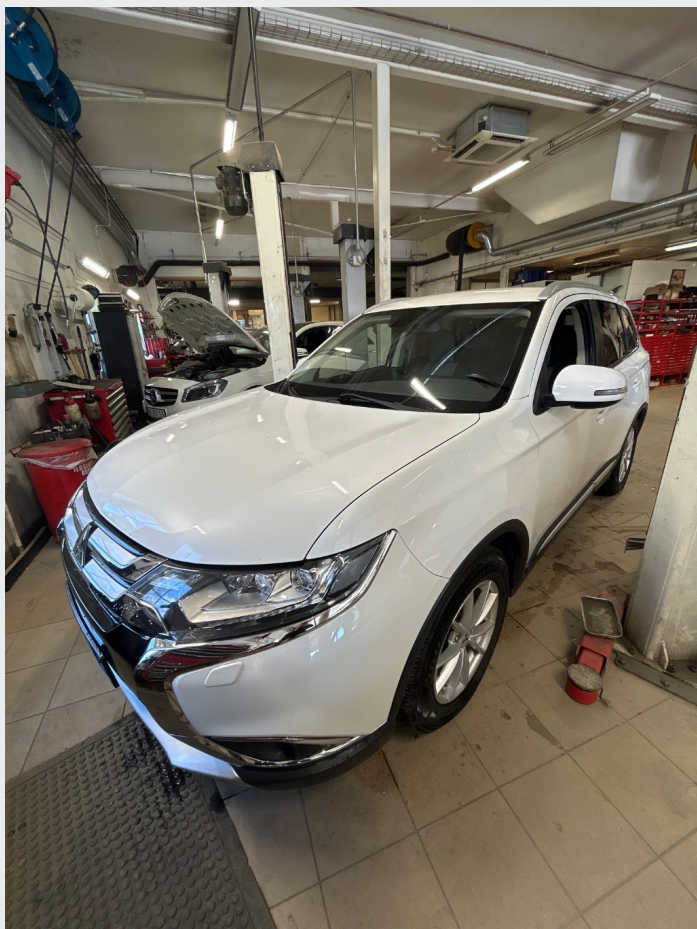
2.1 Oversiktsbilder av bilen

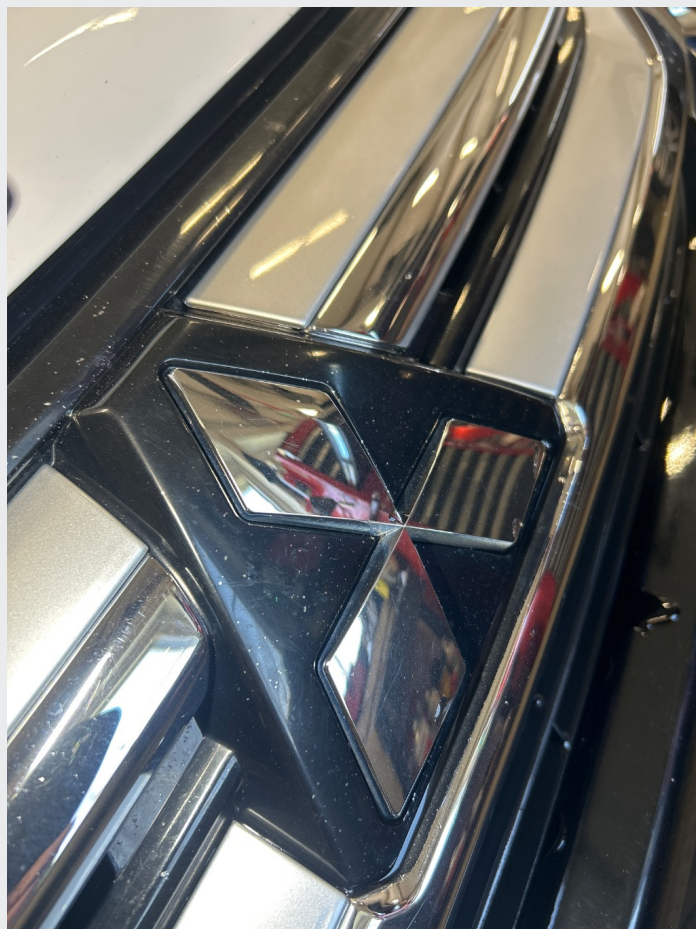
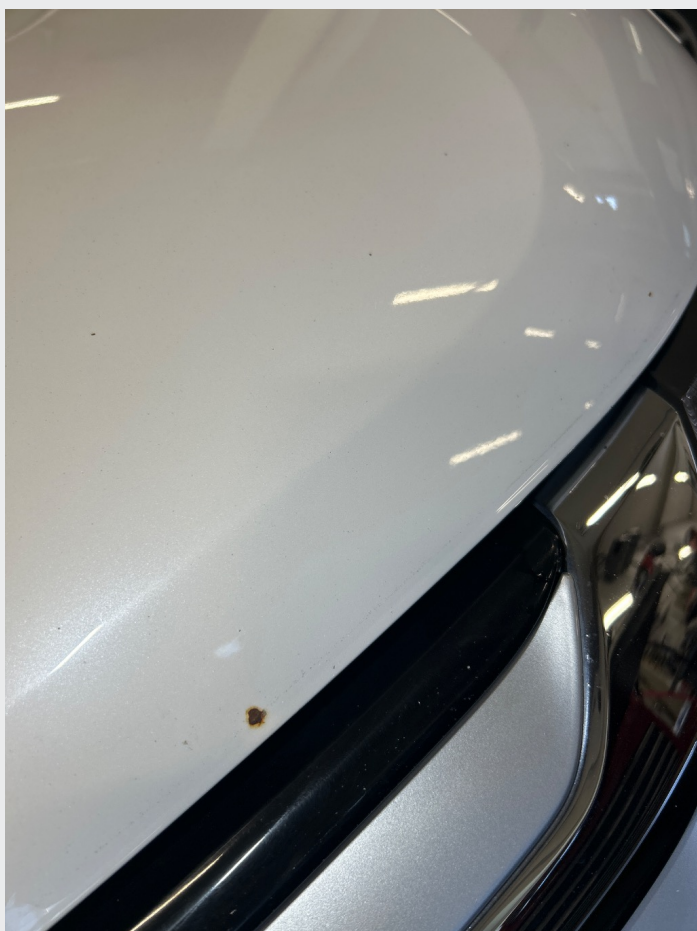
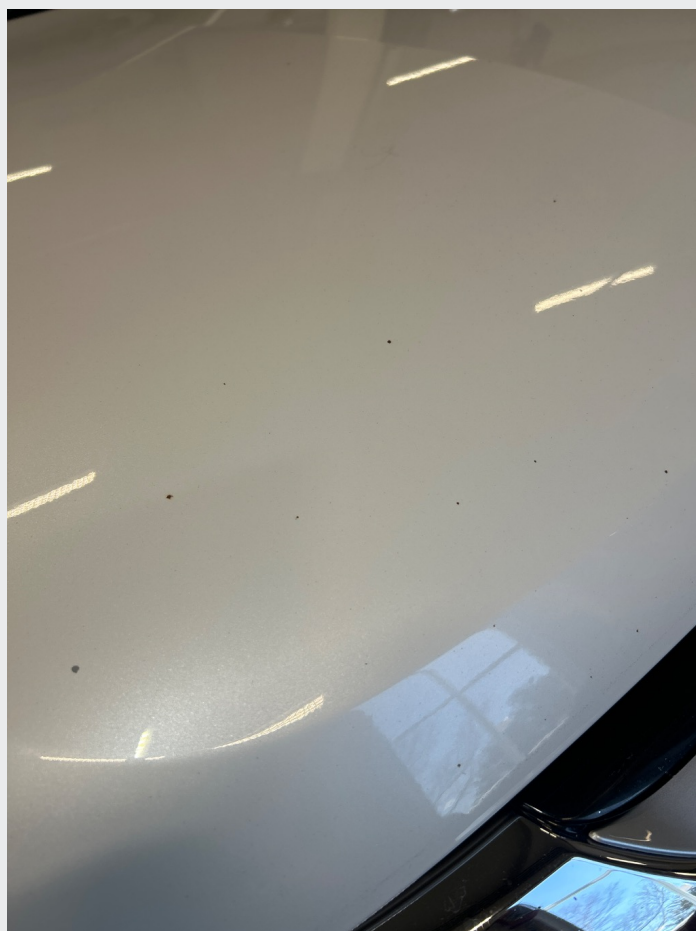
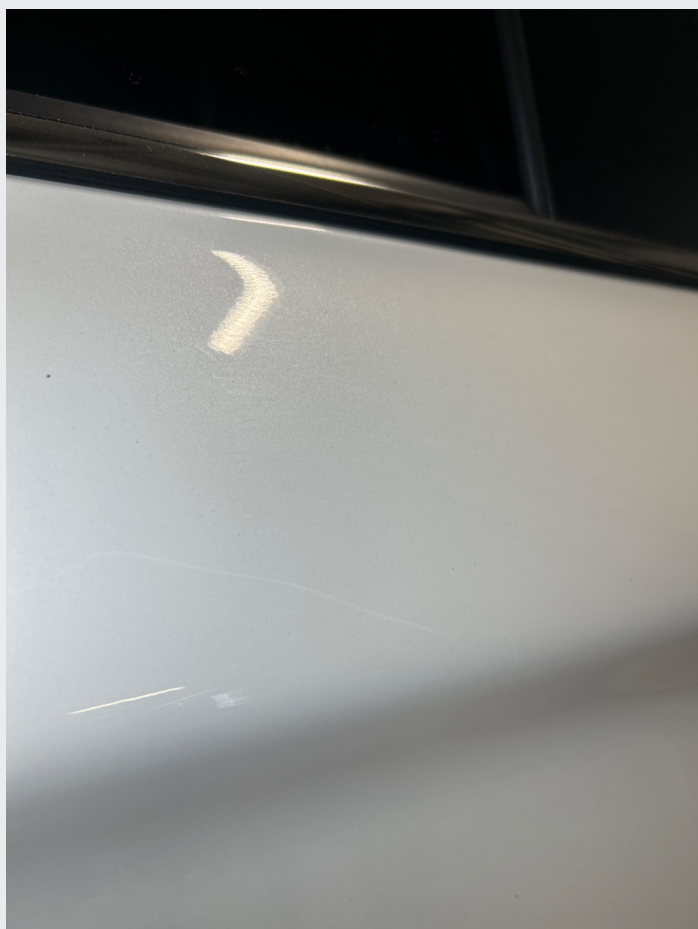
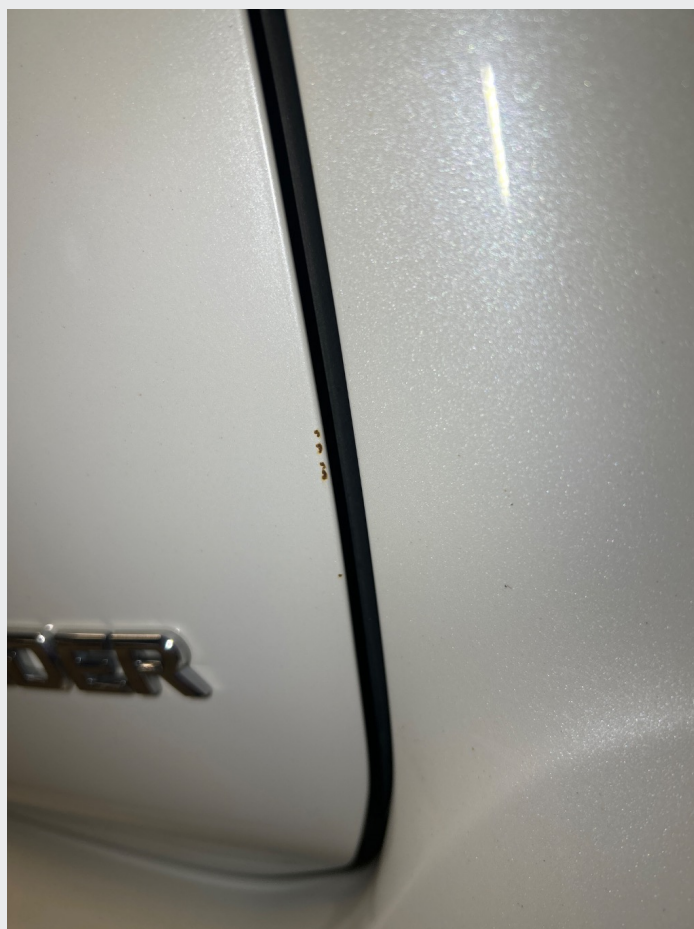
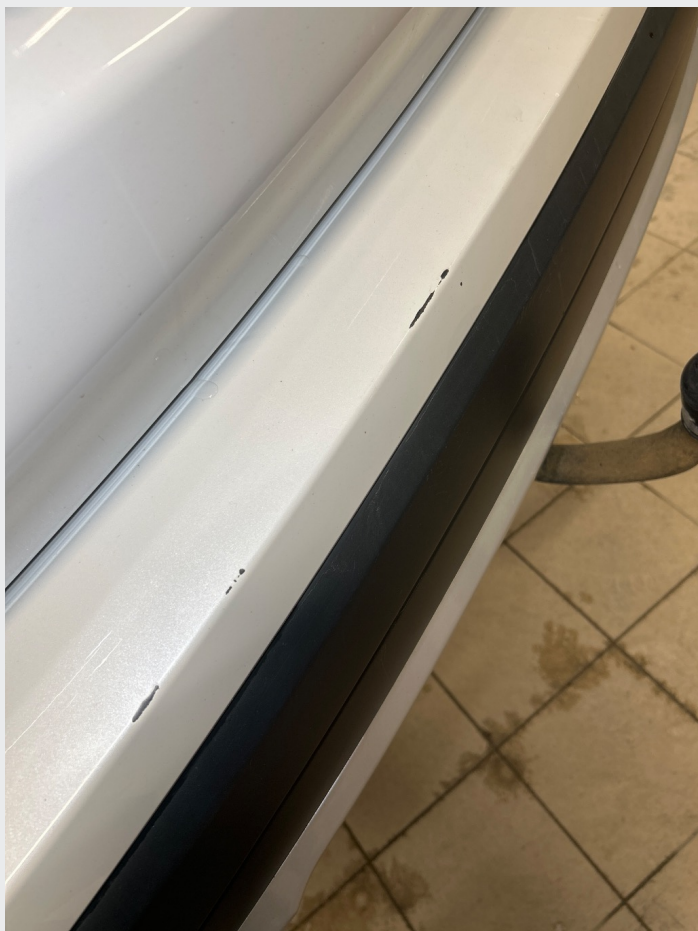
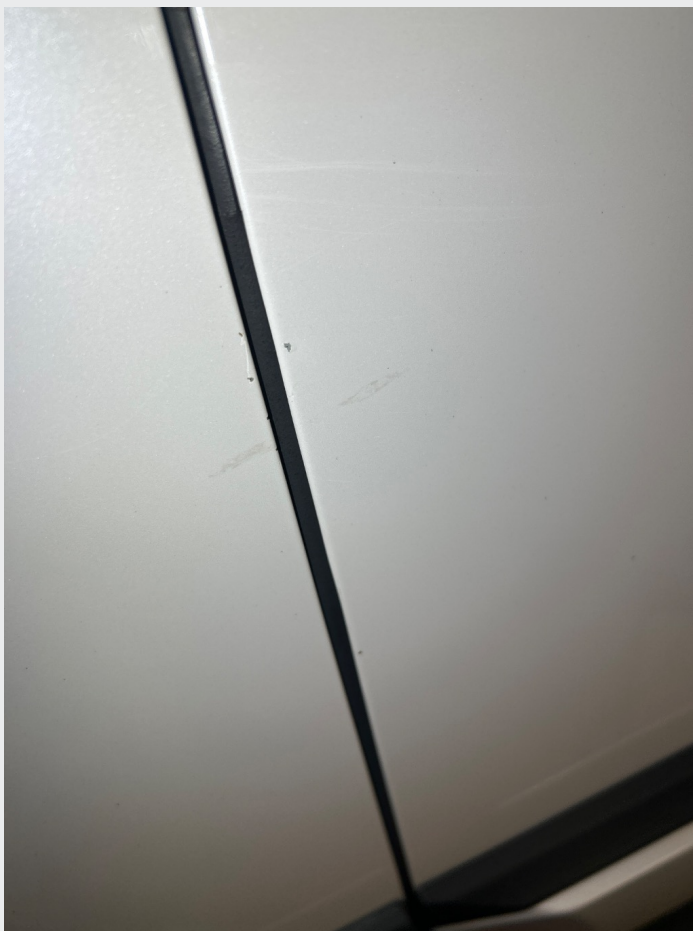
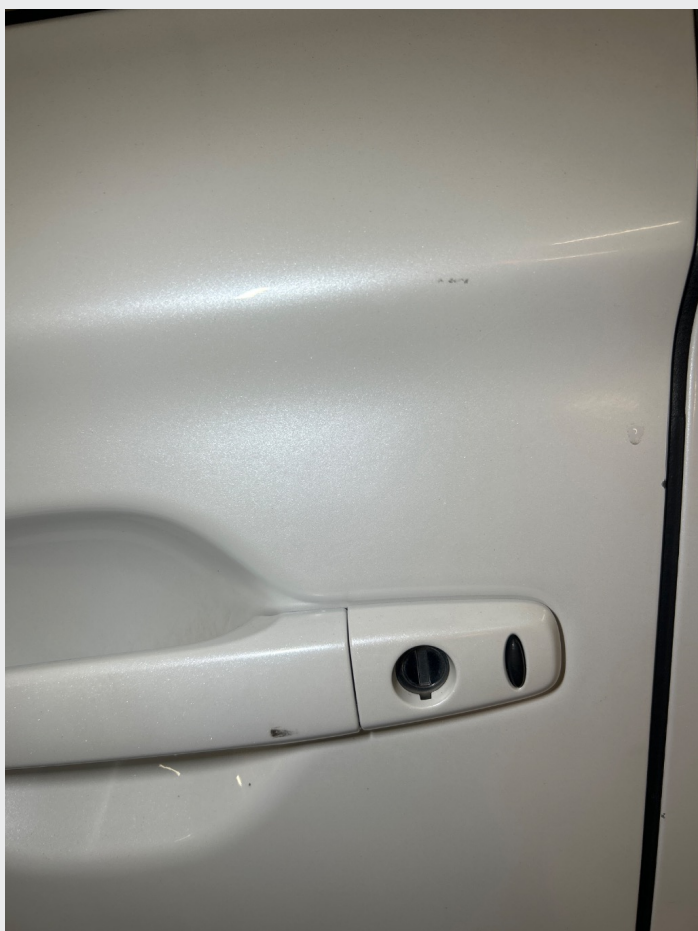
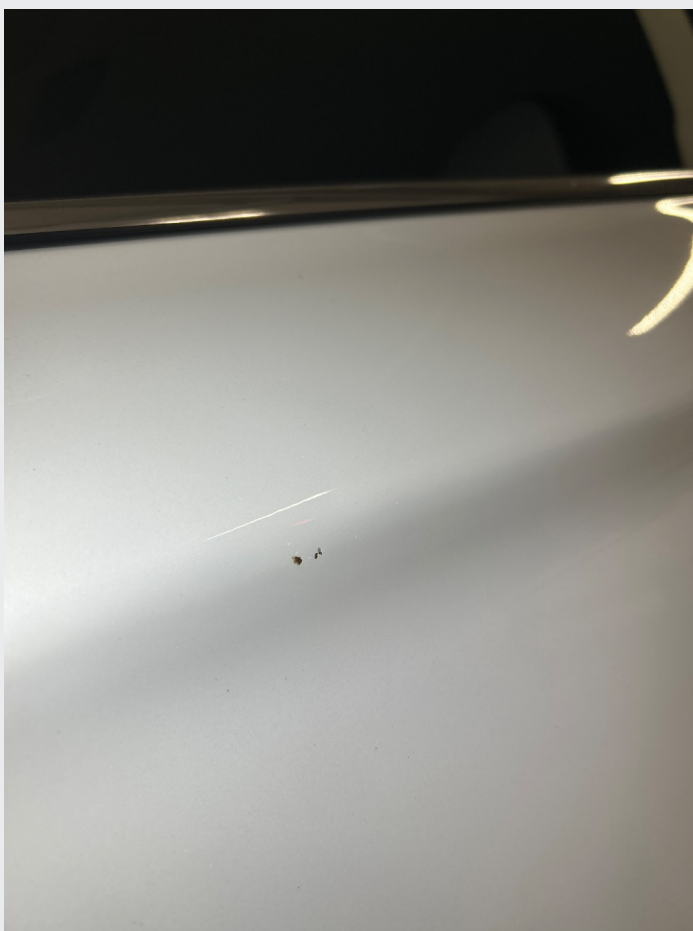
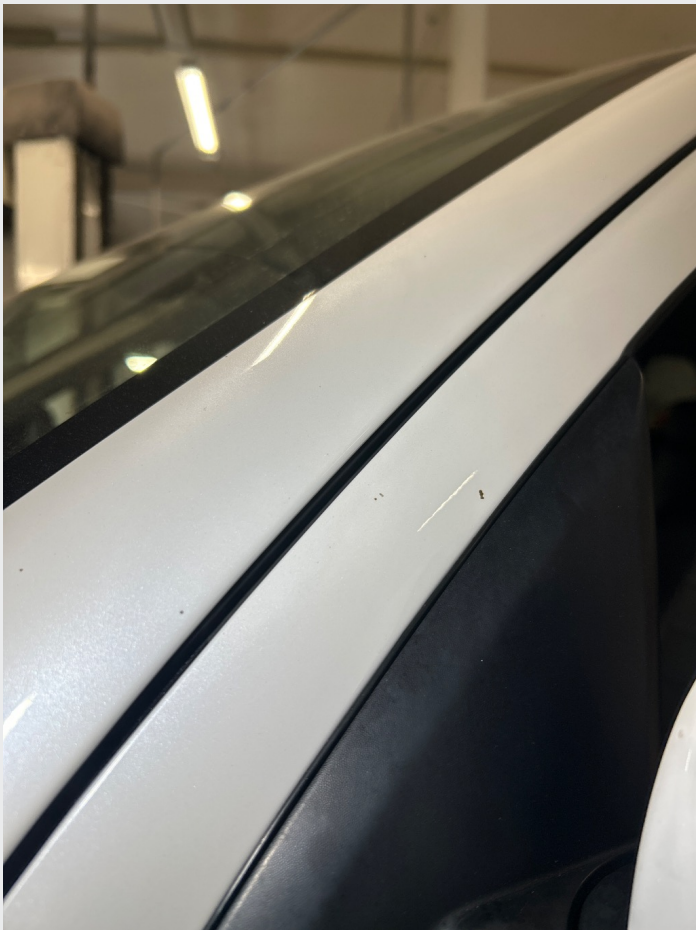
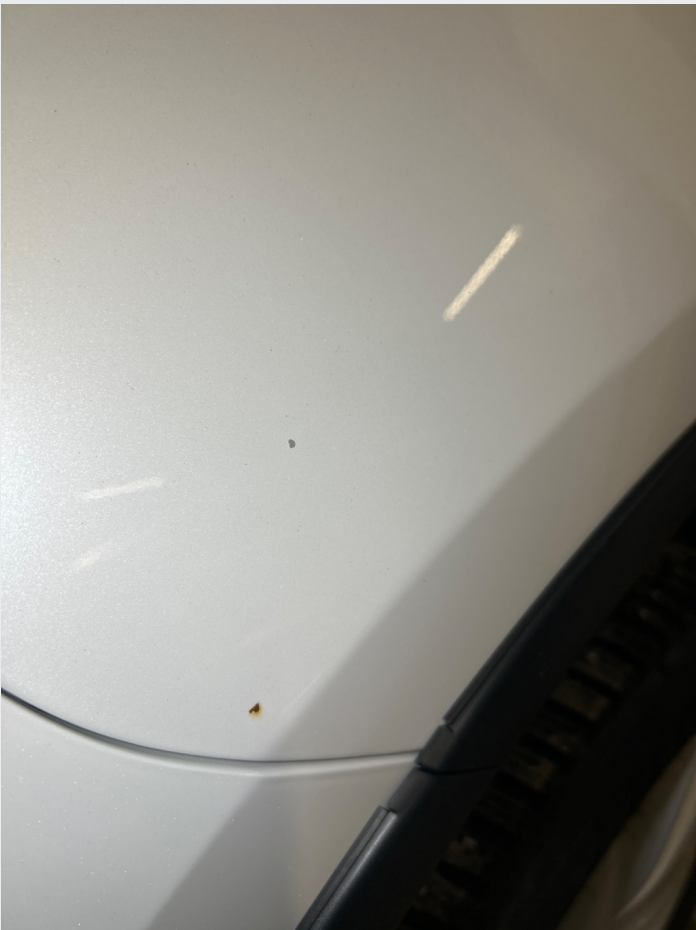
2.1 En del steinsprut og riper rundt om
