# NAF Bruktbiltest

**Testdato**  
26.08.2026

| Bilmerke | Mitsubishi | Motorstørrelse | 2268 cm <sup>3</sup> |
| Modell | L200 | Motoreffekt | 110 kW |

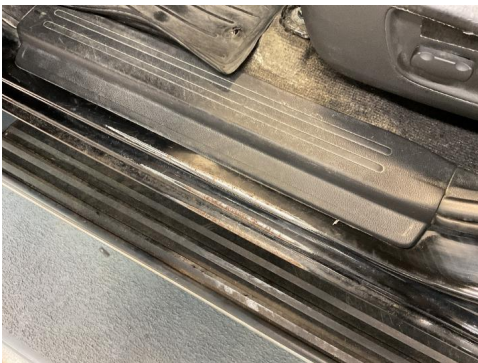
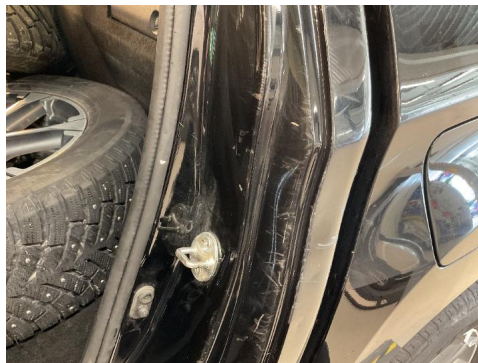
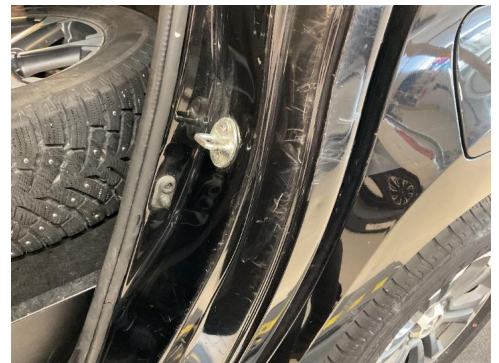
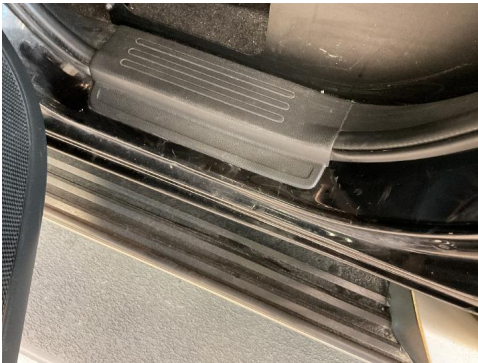
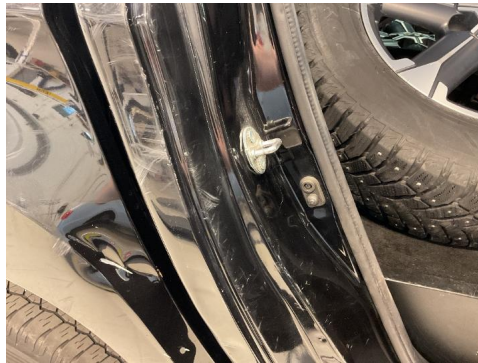
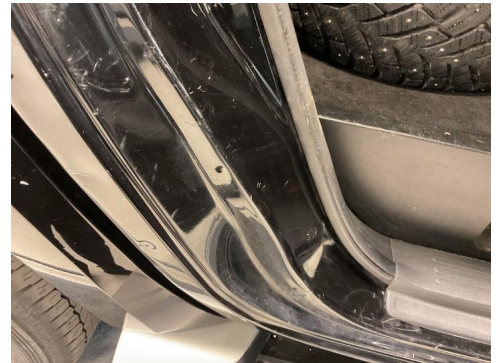
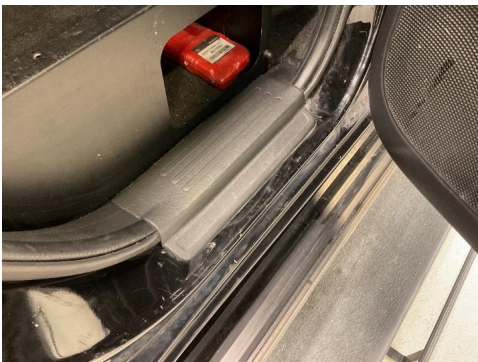
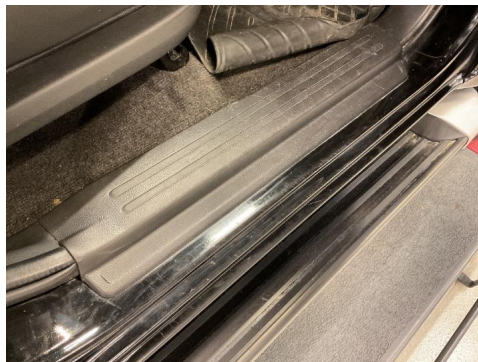
| Ref.Id | Repareres | Resultat | Beskrivelse |
|---|---|---|---|
| 97.1 | Døråpning | Sår eller skade: | Venstre fordør, Høyre fordør, Venstre bakdør, Høyre bakdør |

28. Døråpning

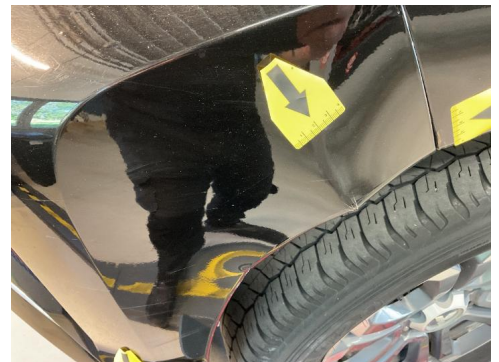
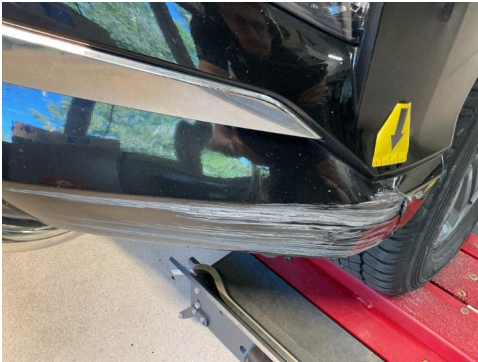
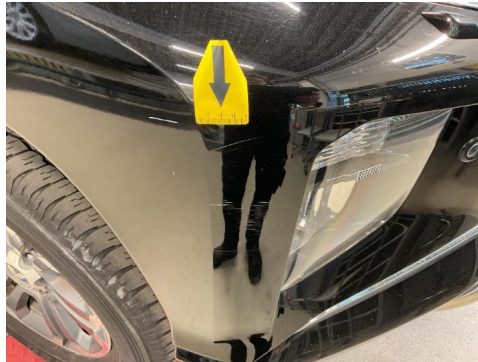
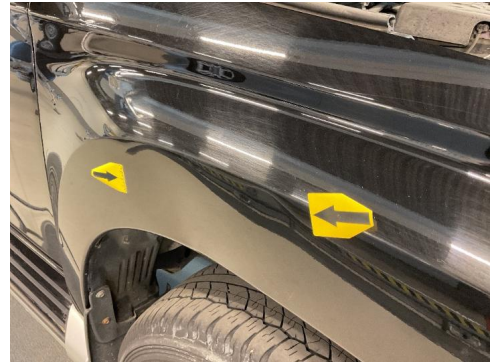
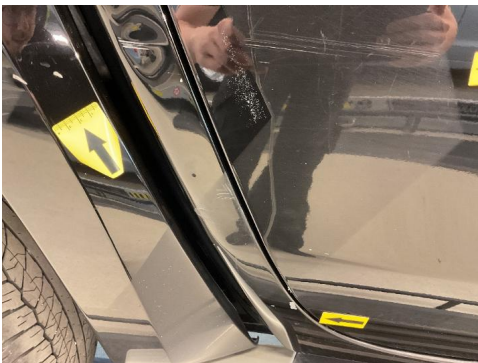
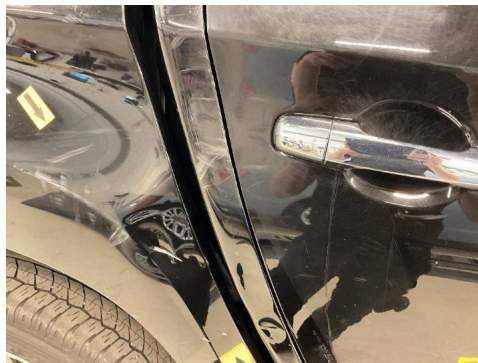
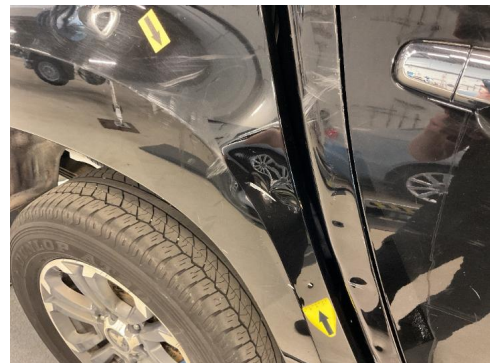
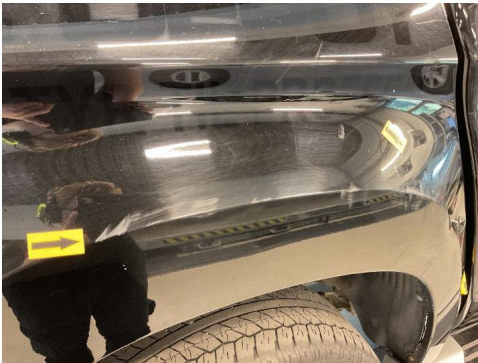
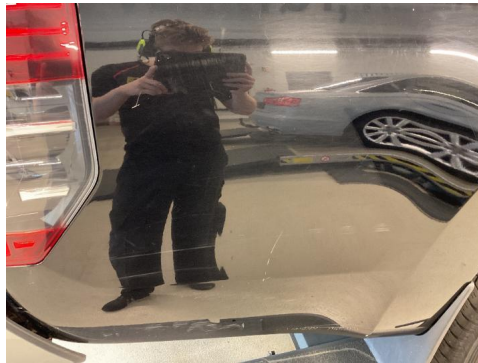
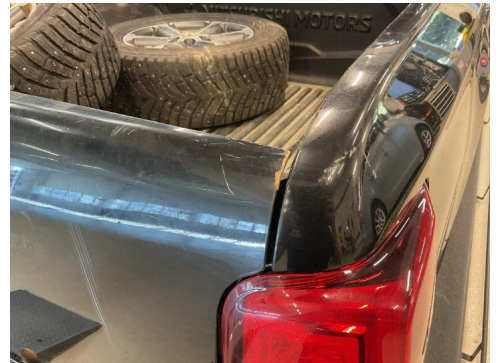
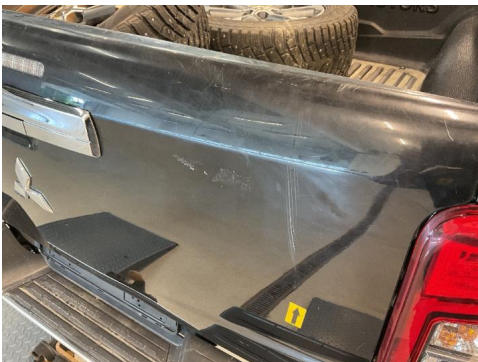
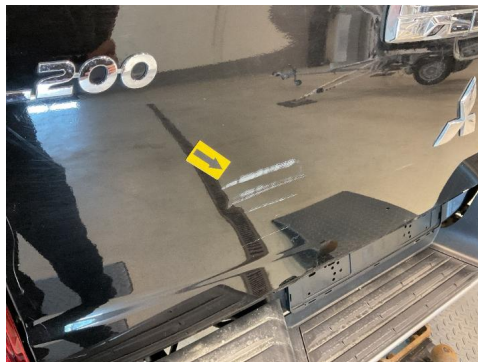
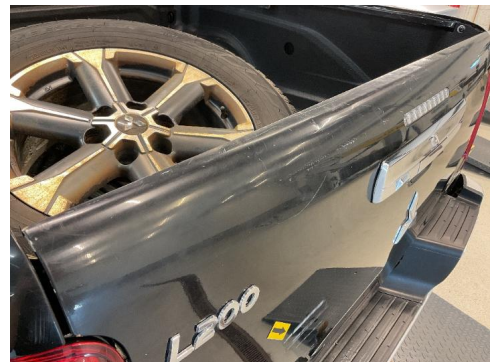
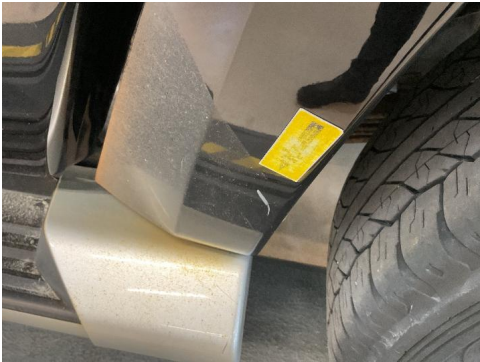
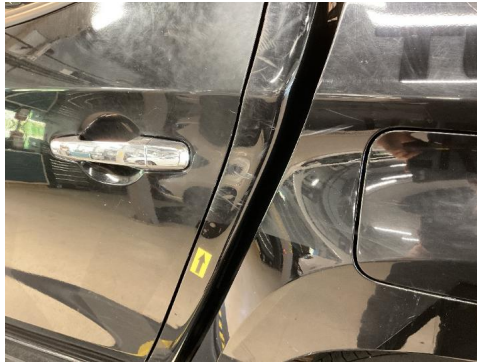
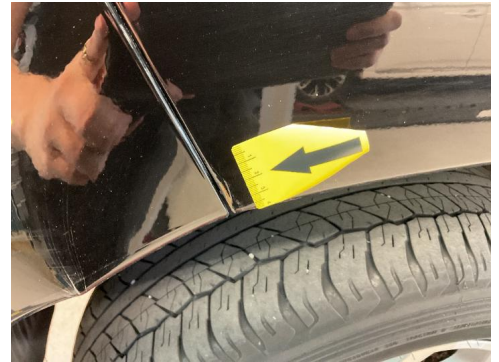
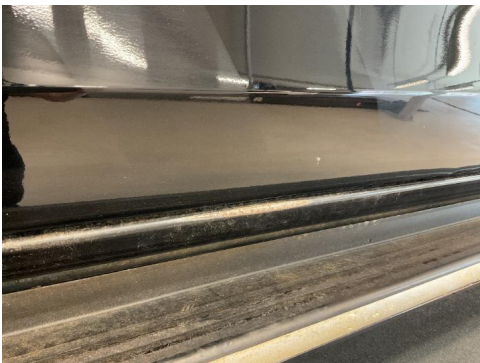
| Ref.Id | Repareres | Resultat | Beskrivelse |
|---|---|---|---|
| 86.1 | Lakk / karosseri utvendig | Skadet: | Støtfanger foran, Bakluke, Høyre bakskjerm, Venstre C-stolpe, Høyre C-stolpe |
| 86.2 | | Lakkriper: | Venstre bakskjerm, Venstre sidekanal |
| 86.5 | | Bulk (er): | Høyre forskjerm |
| 86.12 | | Rustangrep: | Venstre forskjerm |

36. Lakk / karosseri utvendig

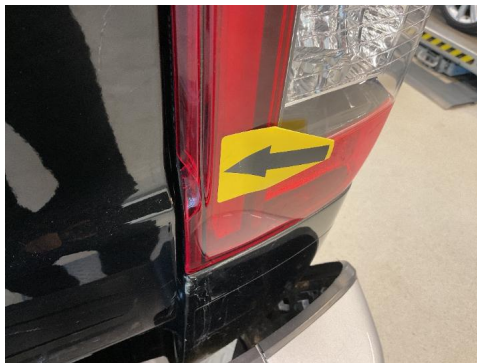
| Ref.Id | Repareres | Resultat | Beskrivelse |
|---|---|---|---|
| 17.5 | Lys | Skadet lyktelass: | Høyre baklys |

53. Lys

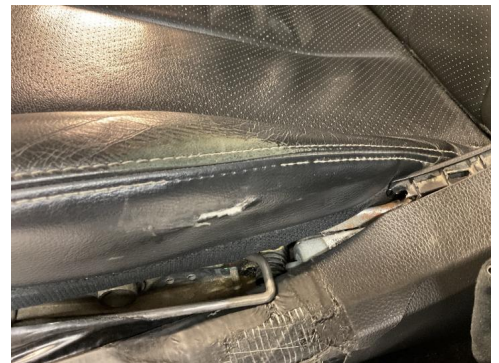
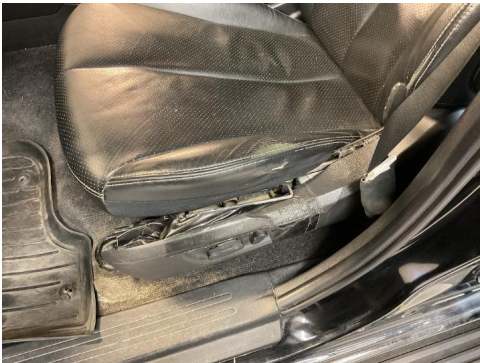
| Ref.Id | Repareres | Resultat | Beskrivelse |
|---|---|---|---|
| 98.3 | Seter | Hull/rift gjennom setetrekk: | Venstre foran |
| 98.4 | | Feil med innfesting for sete: | Venstre foran |

54. Seter
