## XA19192 - 2015 Mitsubishi 1.6 GA0 Stasjonsvogn

| Km.stand | <b>38 182</b> | Bruktimportert | <b>Nei</b> | Reg.reim skiftet, dato | |
| Chassisnr. | <b>JMBXJGA7WFZD01713</b> | Tilhengerfeste | <b>Ja</b> | Vognmappe m/instruksjonsbok | <b>Ja</b> |

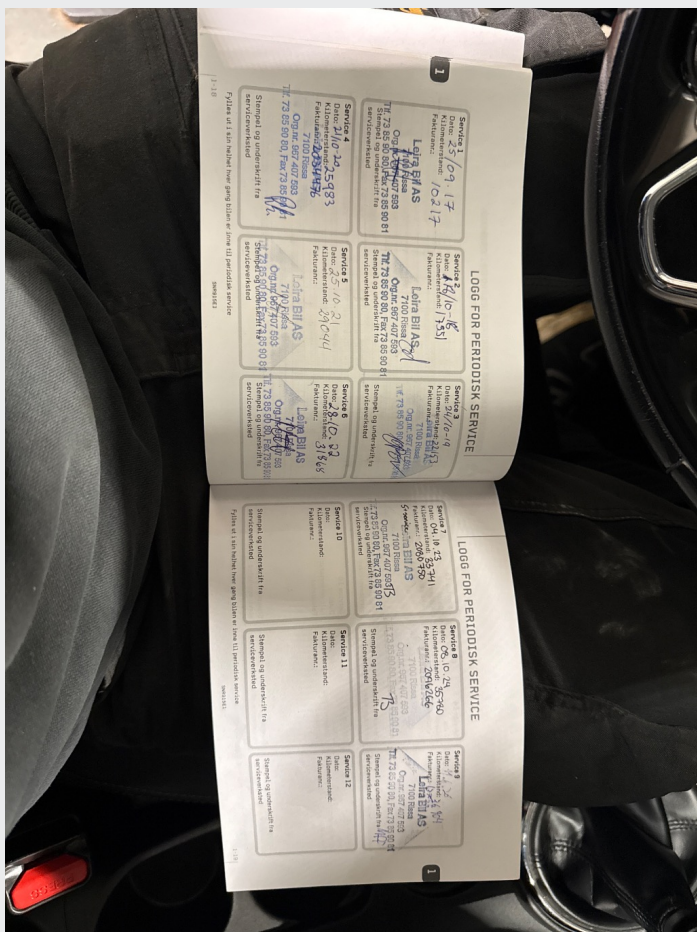
5.11 Servicehefte

5.11 Motor - Service - Servicehefte

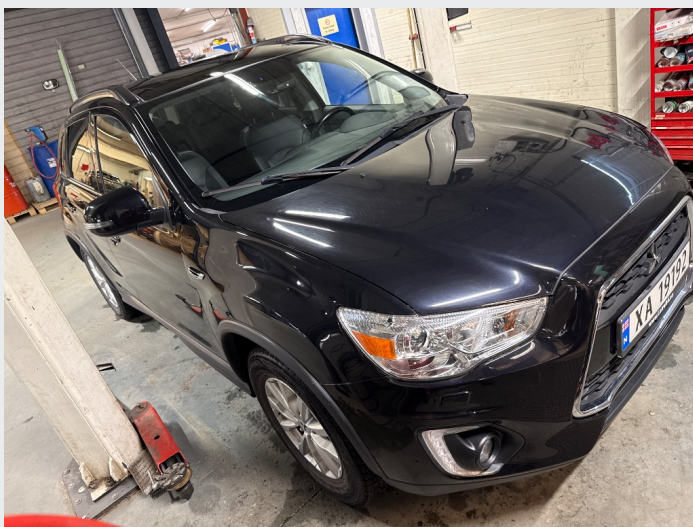
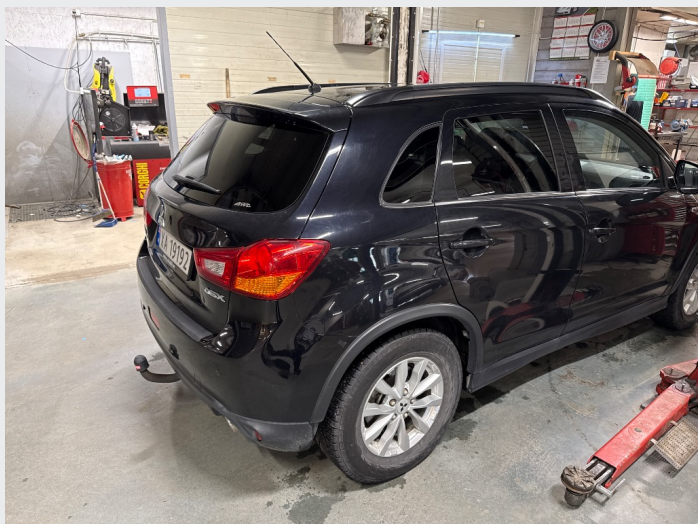
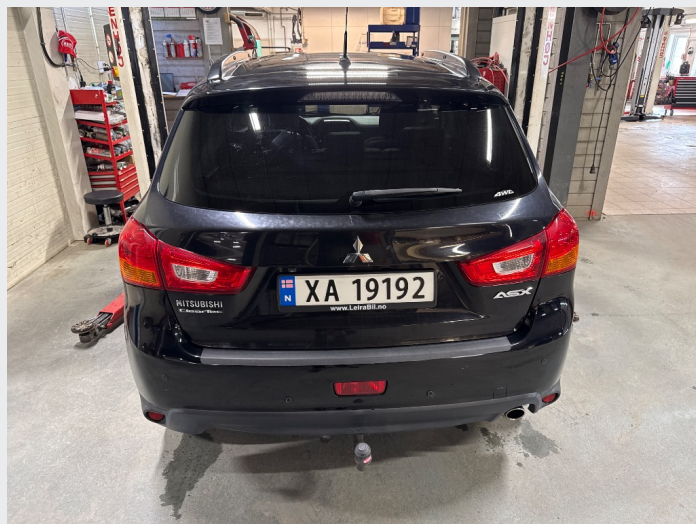
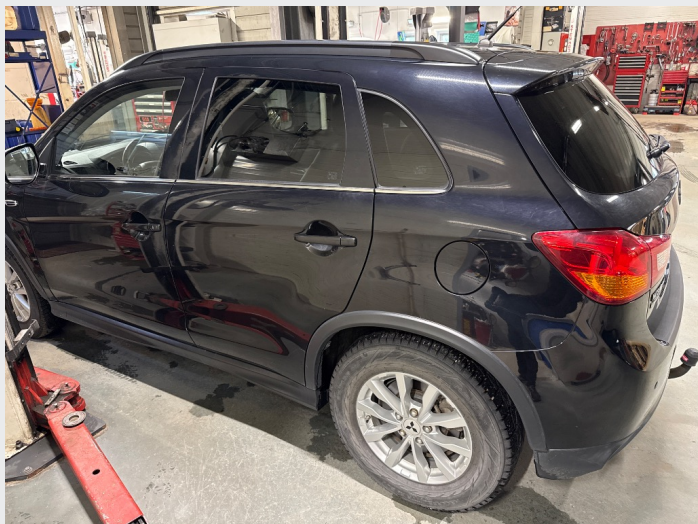
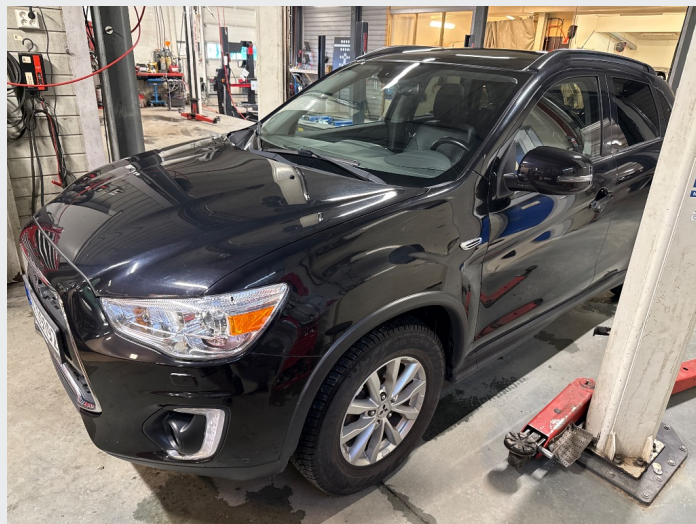
2.1 Oversiktsbilder av bilen

2.1 Eksteriør - Lakk - Oversiktsbilder av bilen

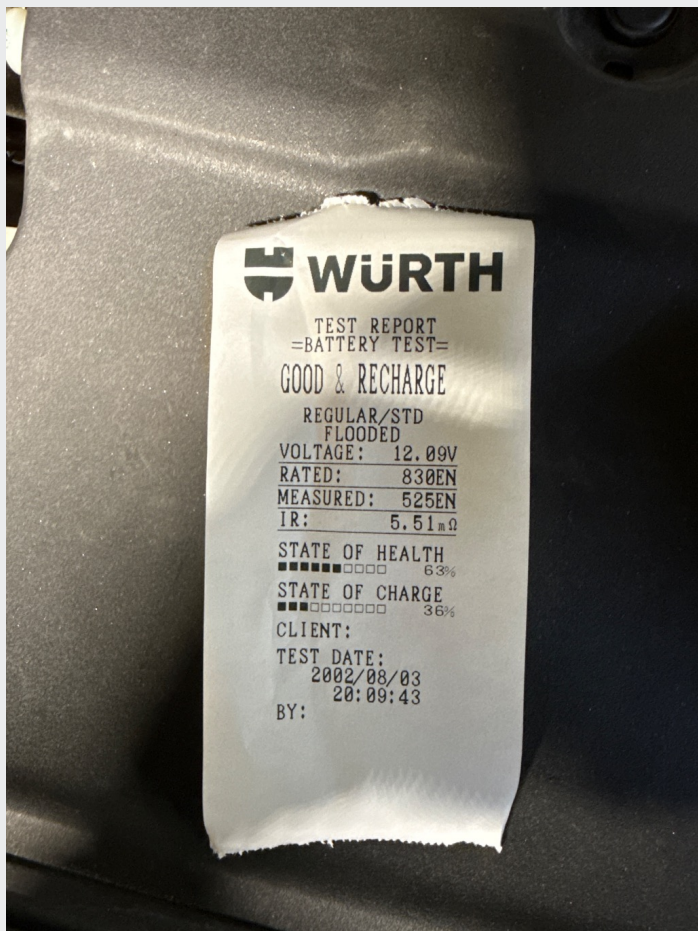
5.2 Batteritest

5.2 Motor - Batteri - Batteritest
