EE17965 - 2022 Kia EV6 CV Flerbruksbil

GENERELL BESKRIVELSE

Noe eksteriør skader. Ellers fin bil for sin alder.

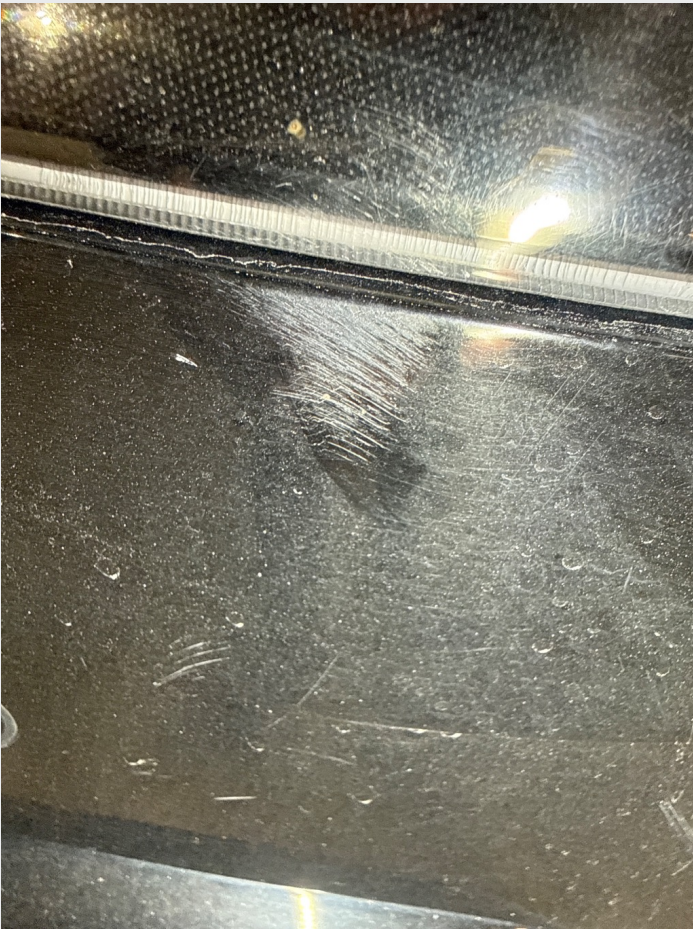
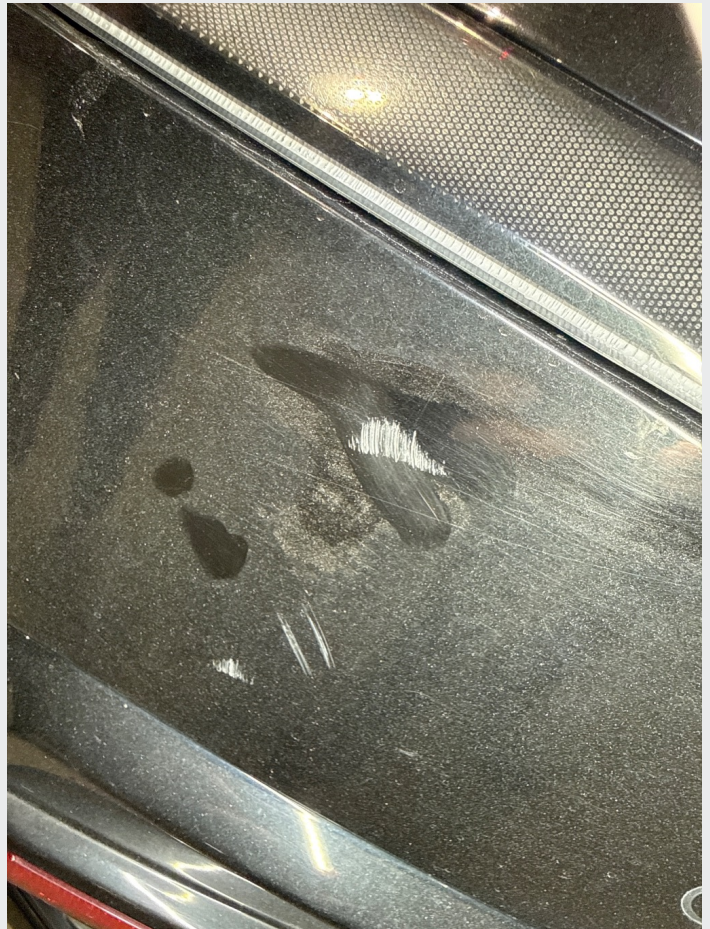
2.8 Stripe støtfanger bak

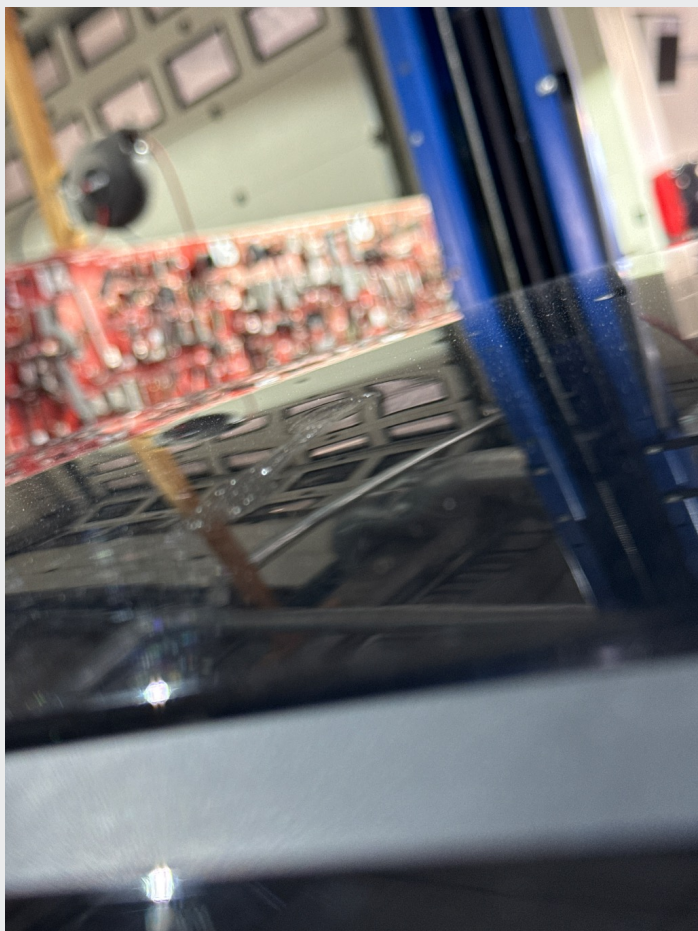
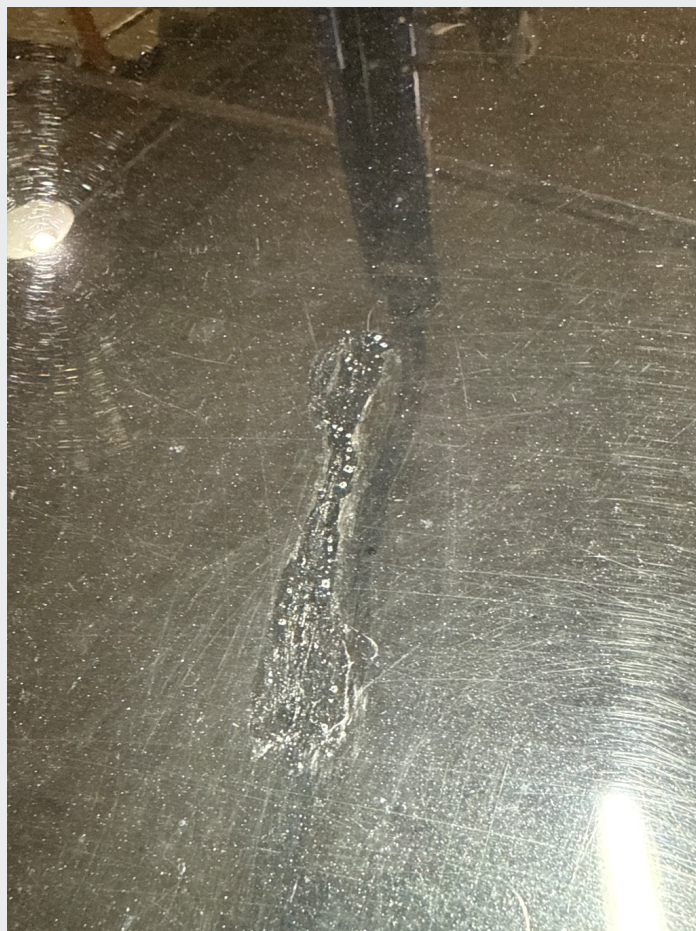
2.10 Bulk i tak
