# NAF Bruktbiltest

**Testdato**  
11.09.2026

| Modell | PROACE | Motoreffekt | 100 kW |
| Registreringsnr. | EE60934 | Drivstofftype | Elektrisk |

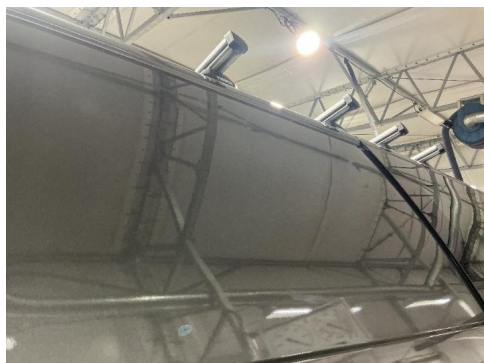
25. Høyre baksjerm

| Ref.Id | Repareres | Resultat | Beskrivelse |
|---|---|---|---|
| 86.5 | | Bulk (er): | Venstre forsksjerm, Venstre fordør, Høyre baksjerm, Høyre A-stolpe, Venstre baksjerm |

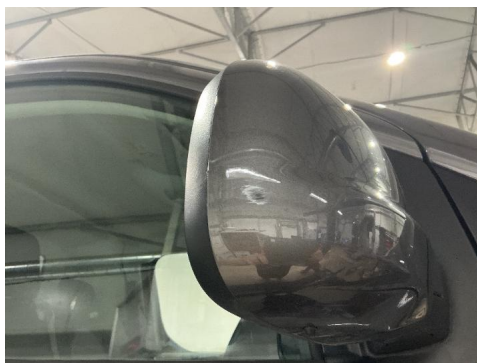
26. Høyre speil

| Ref.Id | Repareres | Resultat | Beskrivelse |
|---|---|---|---|
| 86.2 | Lakk / karosseri utvendig | Lakkriper: | Støtfanger foran, Venstre bakdør, Venstre baksjerm, Støtfanger bak, Høyre speil |

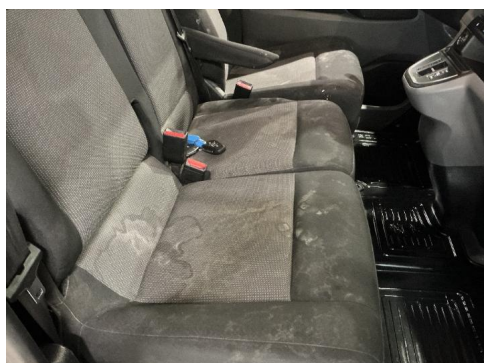
28. Seter

| Ref.Id | Repareres | Resultat | Beskrivelse |
|---|---|---|---|
| 98.2 | Seter | Misfarget/skittent: | Venstre foran, Høyre foran, Midten foran |
