## XA20268 - 2022 Peugeot 3008 1.6 M Flerbruksbil

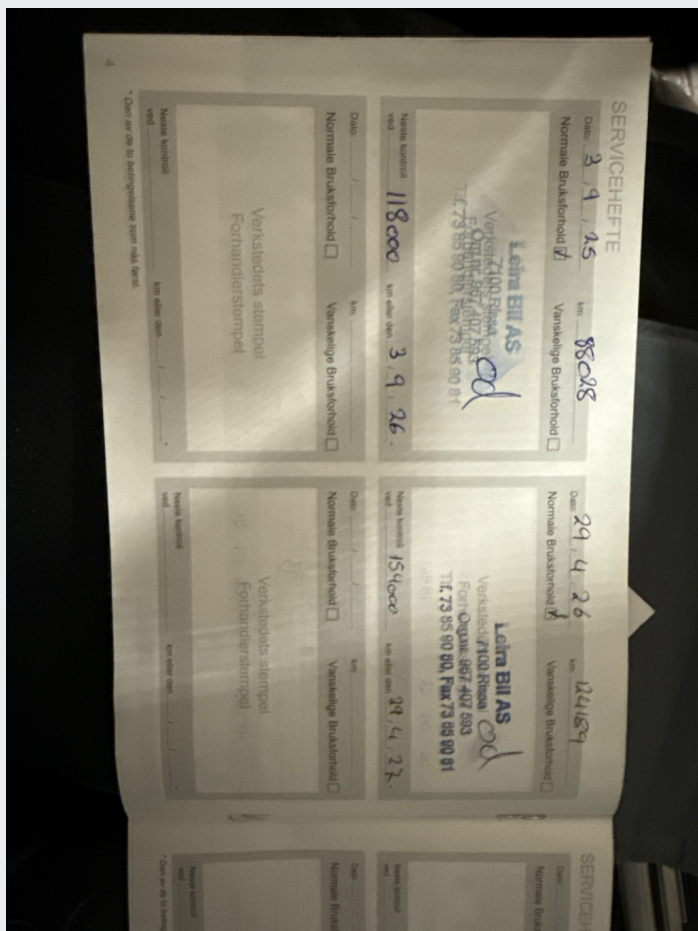
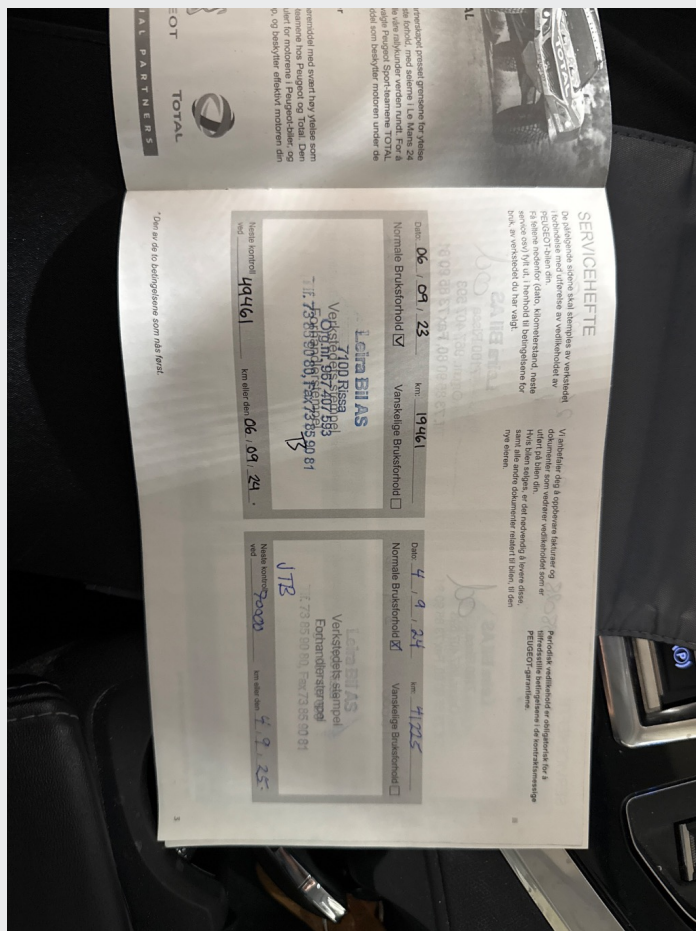
5.11 Servicehefte

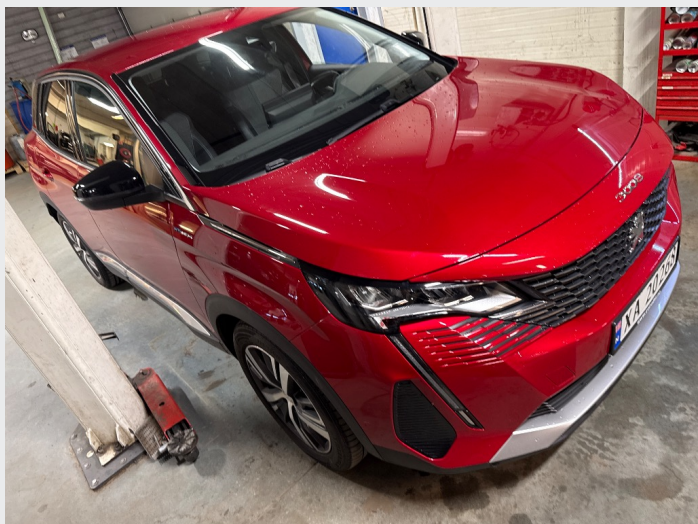
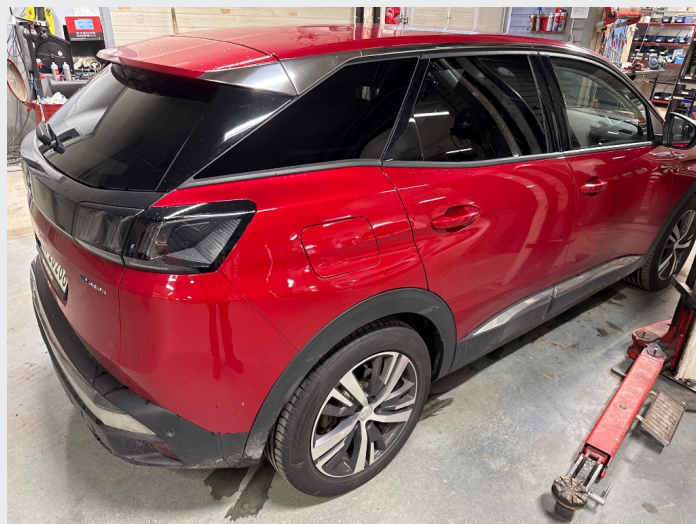
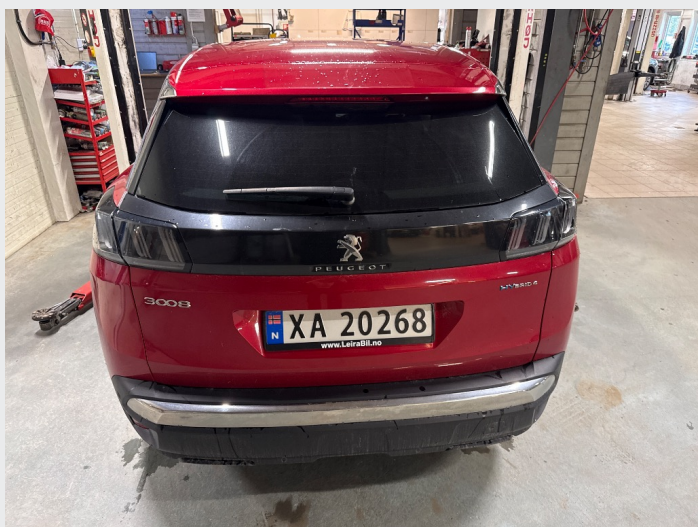
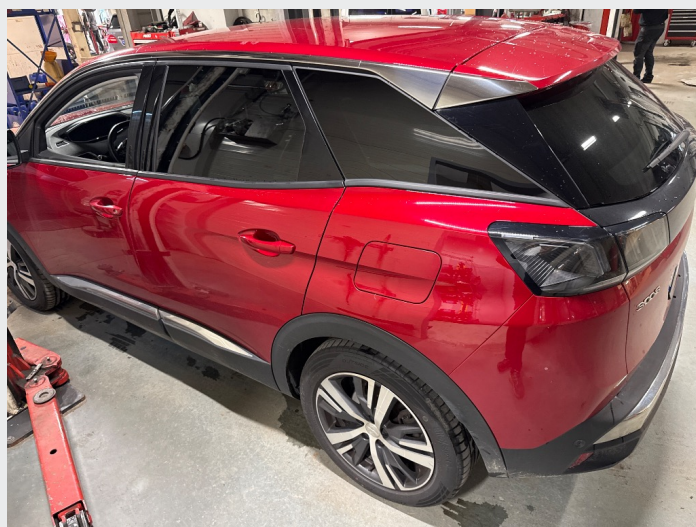
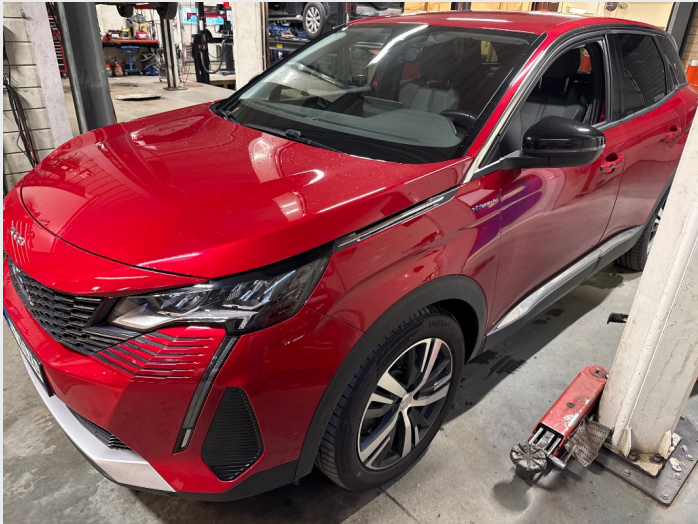
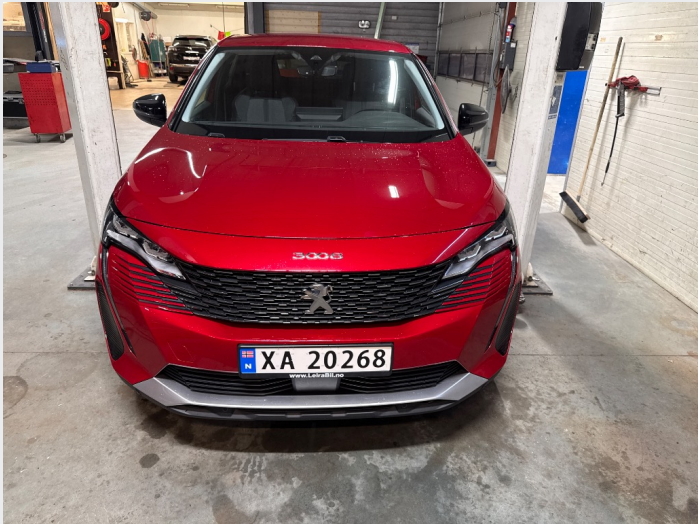
2.1 Oversiktsbilder av bilen
