CITROËN JUMPY 180 HK AUTOMAT FORHJULSDRIFT

TESTDATO: 09.09.2026

CHASSISNR: VF7VFEHZ7N7003654

NBF Tilstandsrapport er utarbeidet av Norges Bilbransjeforbund og Forbrukerrådet.

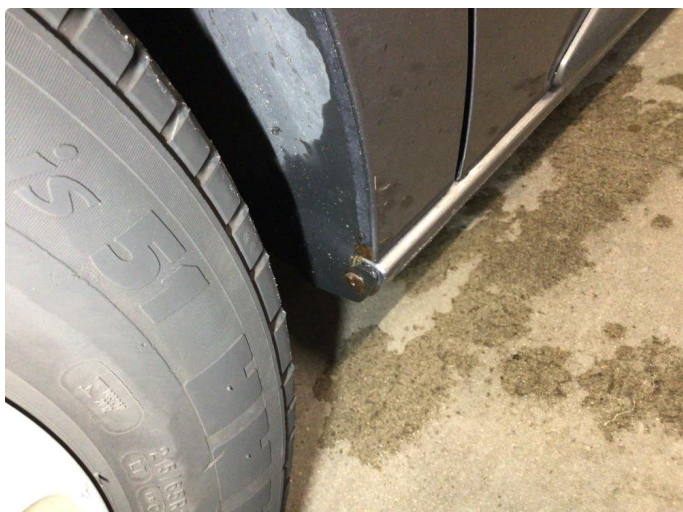
| Punkt | Beskrivelse | Plassering |
|---|---|---|
| 1.1 Skjermer | Påbegynnende korrosjon i nedre del av begge framskjermer, dette er av minimalt omfang og blir utbedret | |

1.1 Påbegynnende korrosjon i nedre del av begge framskjermer, dette er av minimalt omfang og blir utbedret

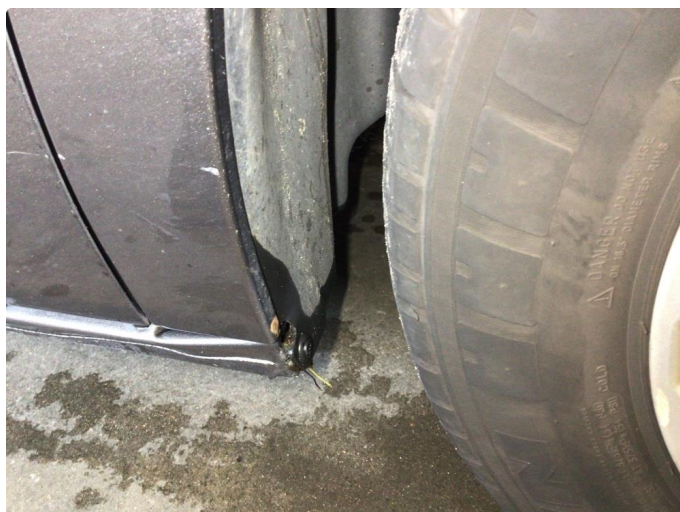
1.1 Påbegynnende korrosjon i nedre del av begge framskjermer, dette er av minimalt omfang og blir utbedret

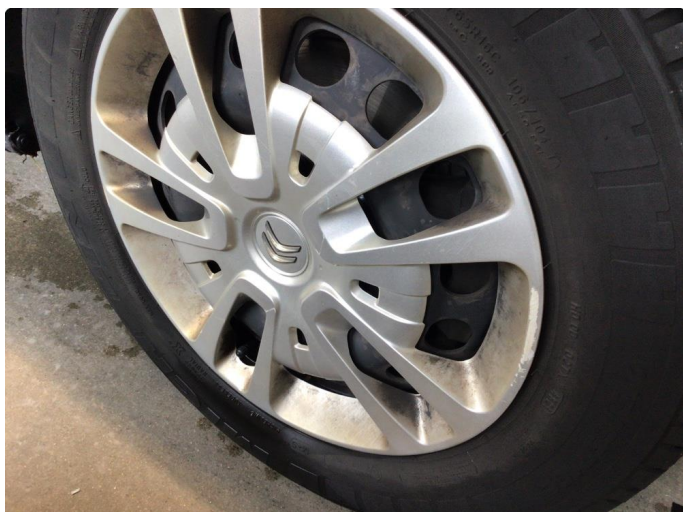
| Punkt | Beskrivelse | Plassering |
|---|---|---|
| 1.2 Dekk/Felger | Hjulkapsler er noe ripete | |

1.2 Hjulcapsler er noe ripete

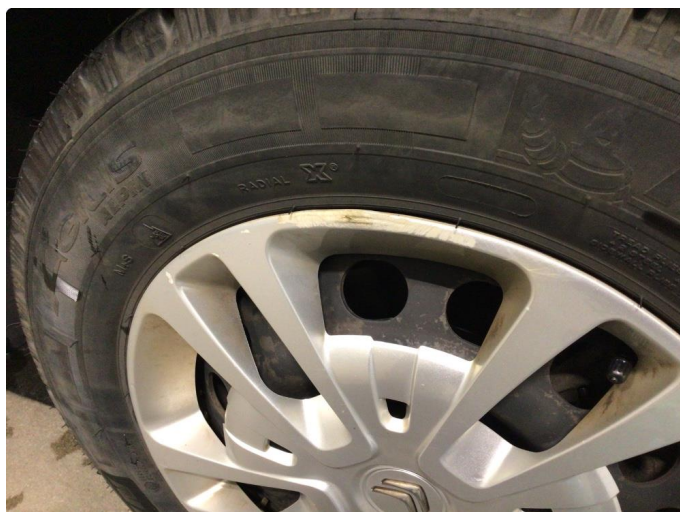
1.2 Hjulcapsler er noe ripete

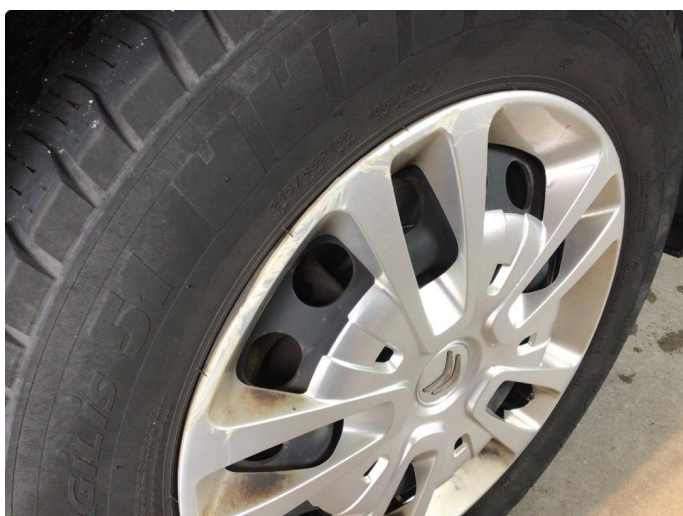
1.2 Hjulcapsler er noe ripete

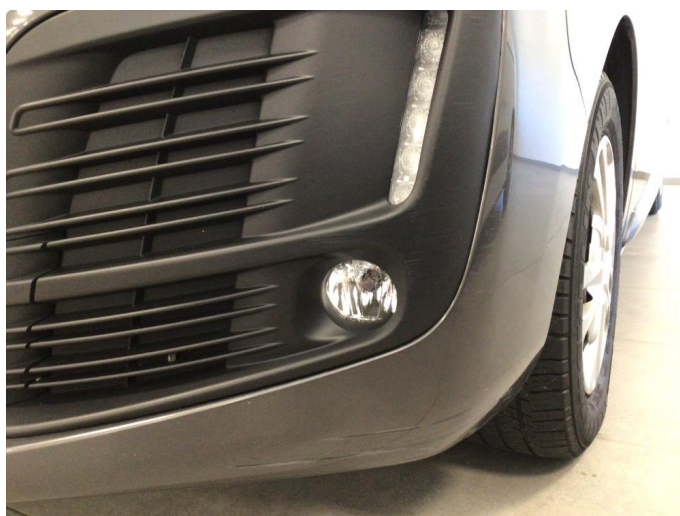
| Punkt | Beskrivelse | Plassering |
|---|---|---|
| 1.3 Støtfanger | Noe riper på underside/nedre del av frontfanger begge sider | |

1.3 Noe riper på underside/nedre del av frontfanger begge sider

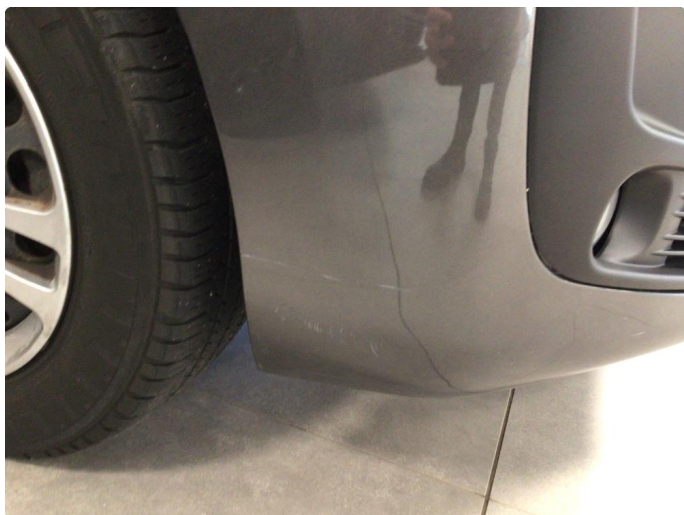
1.3 Noe riper på underside/nedre del av frontfanger begge sider

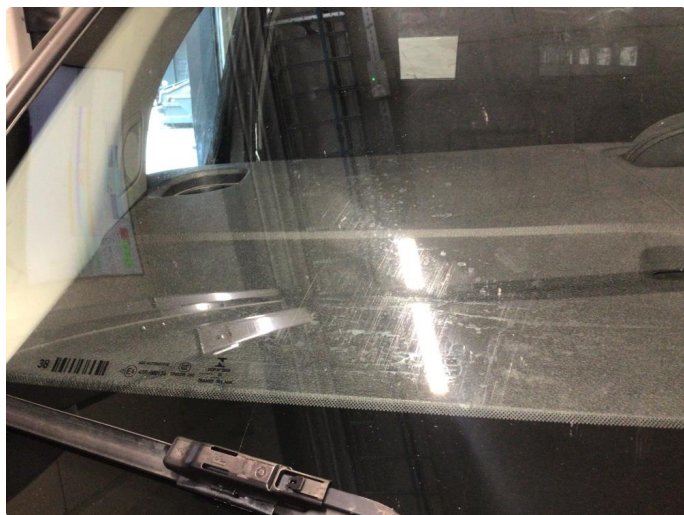
| Punkt | Beskrivelse | Plassering |
|---|---|---|
| 1.4 Frontvindu | Noe slitasjeriper og steinsprut på frontvindu | |

1.4 Noe slitasjeriper og steinsprut på frontvindu

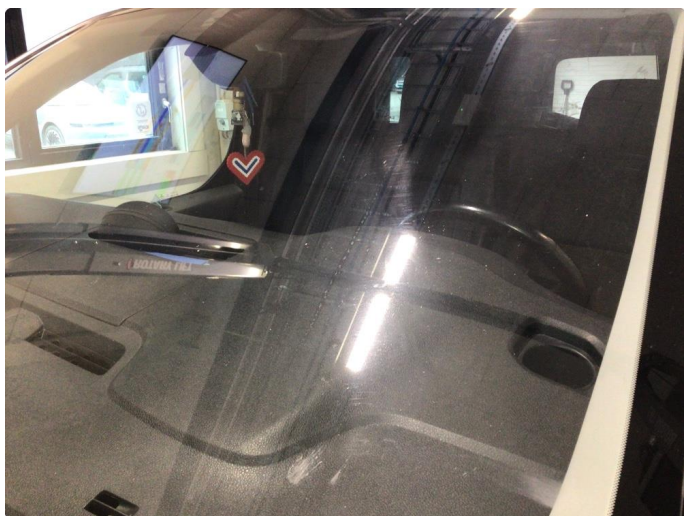
1.4 Noe slitasjeriper og steinsprut på frontvindu

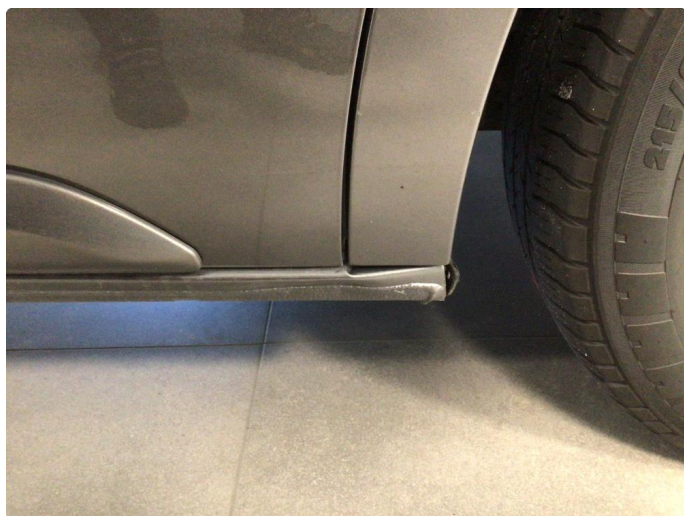
| Punkt | Beskrivelse | Plassering |
|---|---|---|
| 1.5 Kanal | Liten bulk i framkant av kanal høyre side, dette av ubetydelig karakter | |

1.5 Liten bulk i framkant av kanal høyre side, dette av ubetydelig karakter

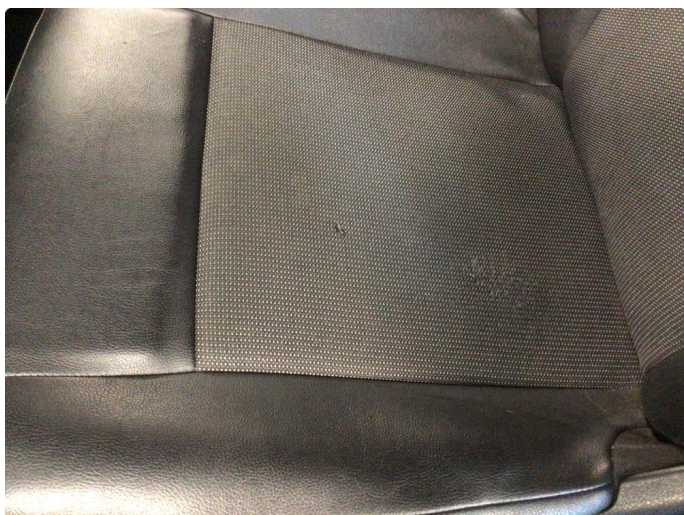
| Punkt | Beskrivelse | Plassering |
|---|---|---|
| 2.1 Seter | Liten rift i setepute på førerstol | |

2.1 Liten rift i setepute på førerstol
