MITSUBISHI ECLIPSE CROSS 4X4

KODE: 2118370

KJ54438

CHASSISNR: JMBXDGL3WMZ002884

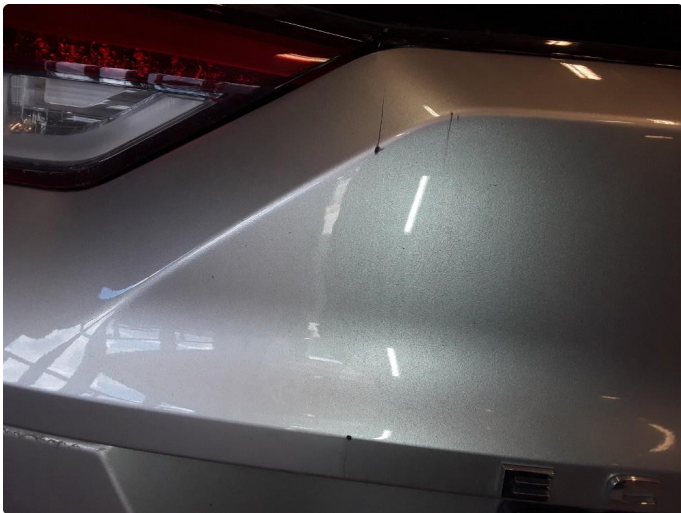
| Punkt | Beskrivelse | Plassering |
|---|---|---|
| 1.2 Bakluke | Noe riper. | |

1.2 Noe riper.

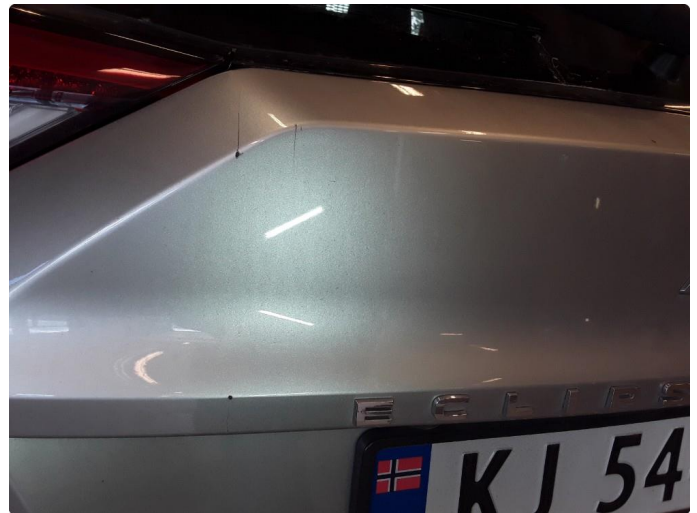
1.2 Noe riper.

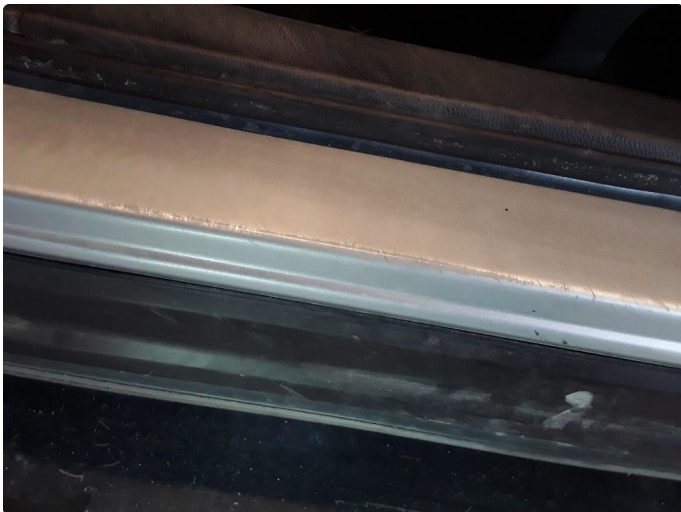
| Punkt | Beskrivelse | Plassering |
|---|---|---|
| 1.3 Døråpning | Noe riper. | venstre foran |

1.3 Noe riper.

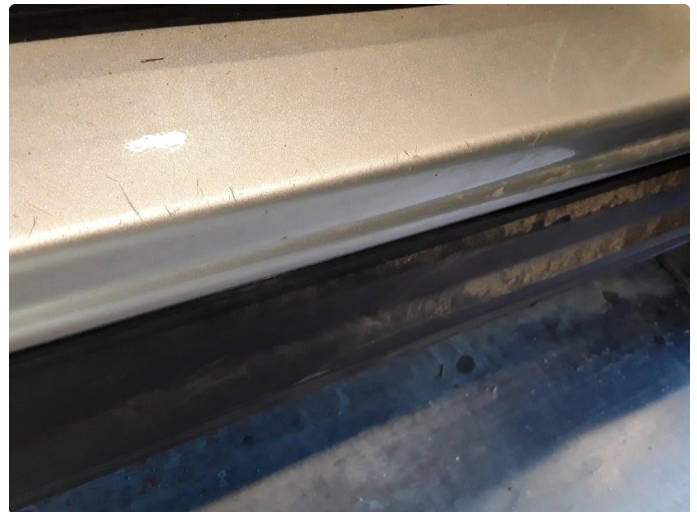
| Punkt | Beskrivelse | Plassering |
|---|---|---|
| 1.4 Døråpning | Noe riper. | høyre foran |

1.4 Noe riper.
